Thema:

Endlich eine erste mutige Familie, die sich den Schäden von ClearoPAG bereits in der Bauphase entgegenstellt. In der Folge jetzt einmal das Gutachten der Schadenstelle, bei der bereits ein Gerichtsgutachter tätig ist. Die Zusammenstellung wird aus den Fragen der Firma Tremco Illbruck, die auf der Home von ClearoPAG abgedruckt sind, zusammengestellt. Einfach um mal aufzuzeigen, wie die Aussagen von DOW auf den Baustellen zu Schäden umgesetzt werden.

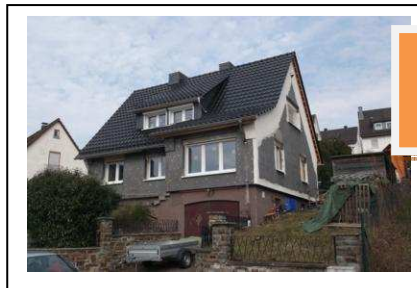
Text:
Die Ansicht des Objektes aus der Süd – Ost Seite.

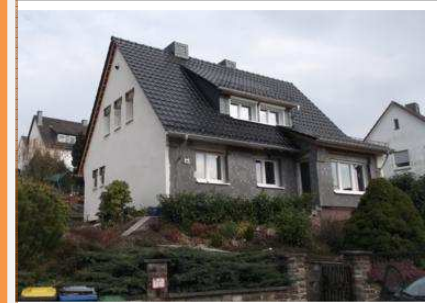
Text:
Die Ansicht des strittigen Objektes von der Süd – West – Seite her. Teilweise wurde bereits auf die Unzulänglichkeiten der Fenster die Dämmung von einem Nachfolgegewerk aufgebracht und auch diese mit Unzulänglichkeiten behaftete Arbeit wurde bereits teilweise verputzt.

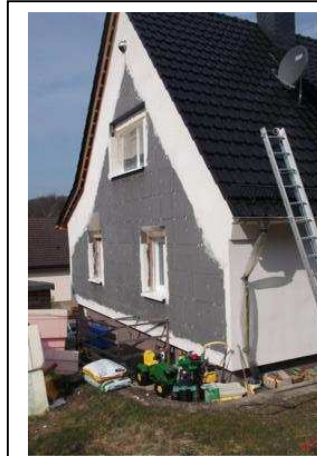
Text:
Giebel Ostseite, von Osten her gesehen.
