Einleitung:

Im vorgegebenen Fall handelt es sich um einen Ladeneingang, bei dem am Anschluss des Wintergartens an das bereits bestehende Gebäude so angeschlossen wurde, dass erhebliches Wasser über die Anschlussfuge in den Eingangsbereich eintrat. In der Folge wollen wir jetzt diese Sanierung einmal durchleuchten und auch die Bauteile einmal öffnen.

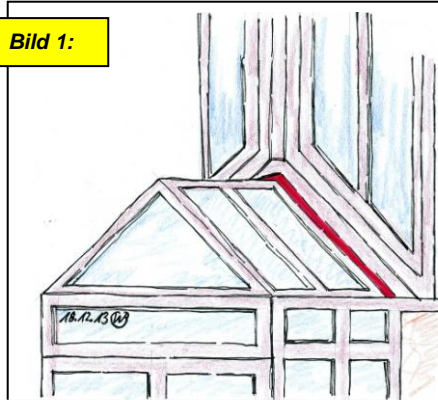
Bild 1:

Der Schaden ist jetzt innerhalb 5 Jahren soweit gediehen, dass ganze Wand-Holzteile bereits restlos durchgefaut sind, und ganze Holzständerwände so zerstört sind, dass Sie ausgetauscht und saniert werden müssen.

Die Schadenssituation:
Das Bild zeigt die Situation der aufsteigenden Fenster am Hauptgebäude und dem wintergartenähnlichen Eingangsbereich. Rot erkennen wir die Schwachstelle dieser gesamten Konstruktion. Der Anschluss zwischen dem Wintergarten und dem Hauptgebäude. Problematisch ist auch dass der Wintergarten an bestehende Metallfenster angebaut wurde.

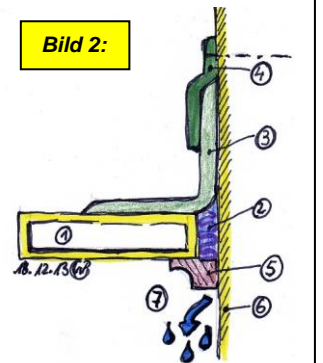
Bild 2:

- Da das Ganze noch nicht geöffnet wurde, wird vermutet, dass die Skizze 2 den Ist-Zustand darstellt.
1. Wintergartenprofil
 2. Dämmung aus der Anschlussfuge
 3. Winkelblech
 4. Überwurfblech
 5. Innere Deckleiste
 6. Metallfenster aufsteigend
 7. Der Schaden

Grundlegend ist, dass im Ist-Zustand diese Fuge nicht dicht ist.

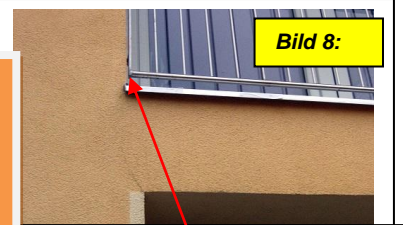
Bild 8:

Hier im Bild 8 sehen wir eine Alu-Fensterbank an einem Holzhaus, die nach der Putzerrichtlinie fest verschlossen eingebaut wurde. Eine zweite Entwässerungsebene wurde nicht eingebaut. Das Bild 9 zeigt jetzt eine Besonderheit, die wir sonst nur an Hölzern aus dem Wald kennen. Der Blätterzünling. Ein Pilz, der sich über Sonden vom bereits zerstörten Holz der Wand ernährt. Damit er sich bilden kann genügen die kleinsten Öffnungen wie hier an den Aufschubteilen des Fensterbankes um seine Sonden in das zerstörte Holz unterhalb der Alu-Fensterbank einzutreiben.

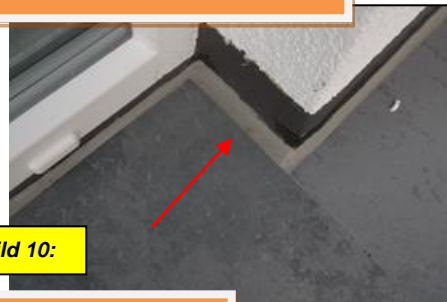
Bild 10:

Das Bild 10 zeigt jetzt einmal eine solche spritzbare Dichtstoffuge in der Praxis. Dimensionslos werden diese Fugen lediglich eingebaut um eine Dichtheit über die Gewährleistungszeit sicherzustellen. Was dann an Schäden entsteht, stört den Handwerker in der Regel nicht mehr. Bild 11 zeigt jetzt einmal auf, wie eine solche Fuge in der Praxis nach der Öffnung aussieht. Unkontrolliert werden hier lediglich Tubenweise, Materialien eingespritzt, die von der technischen Konstanz heraus gar nicht mehr funktionsfähig sein kann. Entscheidend ist, dass diese Fugen ganz strengen Herstellergrundlagen unterliegen. Um 15 – 20 % Dehnbewegung zu schaffen, muss die Flankenhaftung exakt mit 5-6 mm zur Fugenbreite 10 mm eingerichtet werden. Wer will dies auf einer Baustelle sicherstellen? Doch nur der Wunschgedanke des Handwerkers, hier eine schnelle Arbeit zu leisten, die nie mehr geöffnet wird.

Rot erkennen wir jetzt Dimensionen von spritzbarem Dichtstoff, die so nicht funktionieren können. Es ist alleine aus der industriellen Herstellung nicht möglich, dass der Dichtstoff diese mit diesen Materialmassen funktionsfähig sein können.

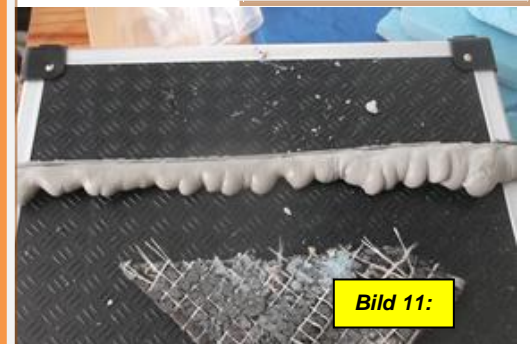
Bild 11:

Ein Schwellenübergang, der lediglich mit einer Verklebung vorgenommen wurde. Siehe auch Bild 11. Die DIN 18 195 lässt diese Verklebungen nur dort zu, wo der Anschluss nur geringfügig belastet wird.

Hier erkennen wir jetzt die Materialmassen nach der Bauteilöffnung. Erkannt werden muss, dass bei spritzbaren Dichtstoffen doch nicht die Materialmasse die Dichtheit schafft, sondern die ausgeglichene Masse zwischen >Flankenhaftung< und >Fugenbreite<.

Es ist allerdings nicht anzuraten, solche Anschlüsse ohne Klemmflanschen auszuführen.

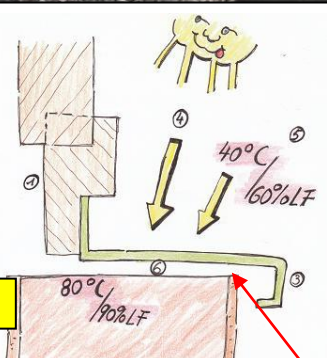
Bild 12 und 13:

Bild 12 zeigt jetzt einmal das Verhältnis einer solchen spritzbaren Dichtstoffuge auf. Ein Verarbeitungsverfahren, das der Handwerker auf der Baustelle nur schwerlich dauerhaft herstellen kann. Daher ist es auch nicht verständlich, dass beispielsweise die Putzerrichtlinie 2012 am roten Pfeil eine dichte Verschließung mit dem Alu-Fensterbank vorschreiben. Erscheinungen wie in Bild 9 mit dem Blätterzünling werden dabei täglich erkannt werden müssen. Damit produzieren wir Verrottungen an Holz aus unseren Richtlinien heraus, wie wir diese nur in Wäldern kennen. Bei Stein letztendlich mit dem >Echten Hausschwamm< nichts anderes entsteht. Nur der gefährlichere Pilz produziert wird. Es beschämt schon fast, dass wir Fehlinformationen unserer Verbände in Richtlinie nicht revidieren können, sondern Bauherrschaften und Handwerker, stetig nur in Vermögensschäden gebracht werden.
