Einleitung:

Problemstellung:

Nach knapp 15 Jahren war ein Teil des Titanzinkbleches völlig aufgelöst und buchstäblich mit Lochfraß zerfressen. Es stellte sich jetzt die Frage, wer sich für diese nur sehr geringe Lebensdauer verantwortlich zeichnen muss.

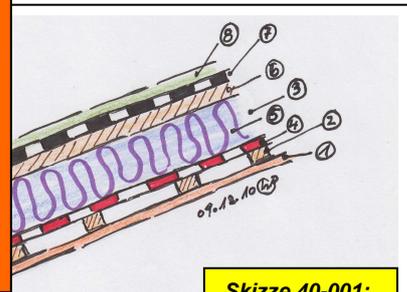
Skizze 40-001:

Der Ist-Zustand des Dachaufbaus:

- Von Innen nach Außen:
1. Gipskartonplatten.
 2. Konterlattung.
 3. Sparren.
 4. Dampfbremse.
 5. Sparrendämmung (Mineralfaser)
 6. Unterdach
 7. Trennflies (Dränlage)
 8. Titanzinkblech

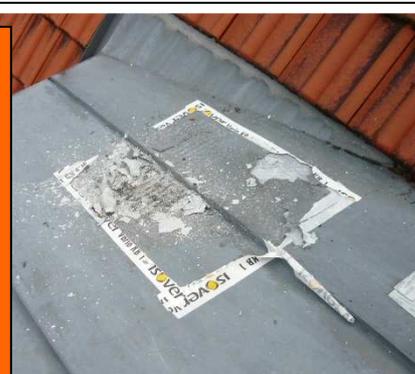
Bild 40-001:

Auffällig ist, dass wir in unserem vorliegenden Fall nur mit einer >punktweisen Beschädigung< des Titanzinkbleches konfrontiert werden. Das heißt, dass einmal die Umwelteinflusstheorie wieder sehr stark in den Vordergrund rückt.

Aber, wesentlich sinnvoller ist es, sich darüber Gedanken zu machen, ob sich nicht unterhalb des Titanzinkbleches nicht unerhebliche Feuchtigkeit ansammelt, die dann, mit dem Einfluss von Insolation (Sonneneinstrahlung) eine Heißwasserkorrosion verursacht. Dazu näheres unter dem Blatt >Bauphysik im Fensterbau Blatt 25<. Somit muss in erster Linie der Frage nachgegangen werden, ob sich im Untergrund, unterhalb des Titanzinkbleches Feuchtigkeit bilden kann.

Die Schadensstelle:

Hier erkennen wir jetzt die Schadensstelle. Deutlich zu erkennen, dass das gesamte Titanzinkblech nach wenigen Jahren komplett zerstört war. Nachweislich sind allerdings keine Kaminabgase in der Nähe dieses Schadens angesiedelt. Daher wird vorab der Konstruktion den Vorrang der Schadensanalyse gegeben.

Entscheidend an dieser Konstruktion ist, dass die Dränschicht die Funktion der Entwässerung und gleichfalls der Hinterlüftung vornehmen muss. Denn mit der Diffusionsoffenheit dieser Schicht wandert natürlich Wasser vom Inneren der Konstruktion bis zum Blech. Naturwissenschaftlich erklärbar ist, dass dieses anfallende Kondensat nicht zu fließen beginnt. Das heißt, dass diese Feuchtigkeit nur mit einer Luftzufuhr (Hinterlüftung) beseitigt und entsorgt werden kann. Dazu reicht allerdings der Querschnitt der Luftschicht zwischen Metall und Trennlage nicht aus. Und somit muss man davon ausgehen, dass an dieser Stelle ein Stau produziert wird, der quasi einen Wassersack unterhalb des Metalls bildet. Mit der Süd-Ost Ausrichtung wird jetzt diese Dachhälfte im Sommer, wie auch im Winter thermisch wesentlich >heißer< als die Nord-West ausgerichtete Dachfläche. Und somit ist die Heißwasserkorrosionstheorie das Naheliegendste.

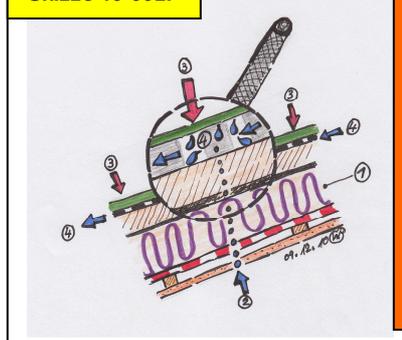
Skizze 40-002:

Das Funktionsschema des Ist-Zustandes:

Die Dränschicht, bildet in unserem Fall die 2. Entwässerungsebene und gleichfalls die Hinterlüftungsschicht.

1. Dachaufbau.
2. Feuchtigkeit von Innen.
3. Feuchtigkeit von Außen.
4. Entsorgung des anfallenden Wassers über das Dränflies.
