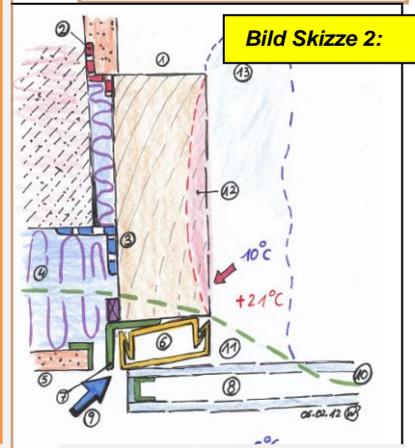
Bild Skizze 2:

Grundsätzlich ist als Schadensproblem immer vorrangig, dass die Planung, wie auch der Handwerker, immer davon ausgeht, dass die Fassadendämmung und Abdichtung auch die Leistungen des Fensterbauers übernehmen kann. Und diese Grundlage ist falsch. Die Skizze zeigt eine Pfostenriegelkonstruktion, die wohl vom Fensterbauer ordnungsgemäß abgeklebt wurde, allerdings nicht auf den richtigen Ebenen. Gleichfalls wurde die Fugendämmung nicht bis zum äußeren Fensteranschluss

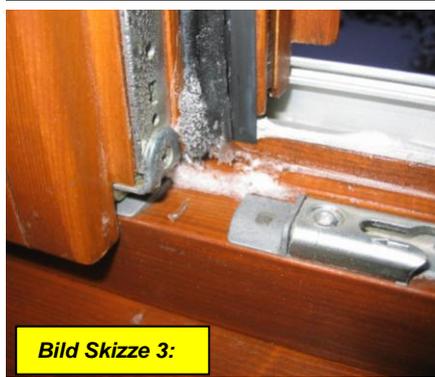
Bild Skizze 3:

Durch diesen Konstruktionsfehler, bei der die Mineralfaser des WDVS nicht den Dämmwert des Fensteranschlusses halten kann, bildete sich in den Falzen der Fenster Kondensat und im 1. Winter sofort Eis. Ein Schaden, der mit dem Vorwandssystem der Firma Tremco illbruck nicht entstanden wäre. Eine Innovation, die im Fenstereinbau dringend benötigt wurde.

Daher gibt ja die DIN 4108-3 eindeutig vor, dass Baustoffe so eingestellt werden, dass diese an der inneren Oberfläche der Bauteile kein Kondensat bilden. Dazu sollte das Bild 3 nochmals betrachtet werden. Für diesen Schaden nach dem ersten Winter von neu eingebauten Fenstern, ist letztendlich der Fensterbauer mit seiner Dämmfuge verantwortlich. Hier genügte der Dämmstoff Mineralfaser im nicht luftdichten Anschluss zwischen Fenster und Wärmedämmung nicht aus um das Fenster in der 2. Montageebene frei von Kondensat zu halten. Im Winter wird dann die gesamte Kondensat Fläche automatisch gefriere. Dazu sprechen die nebenstehenden Schadensbilder Bände.

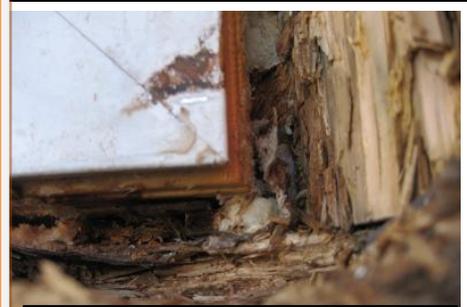
Bild Skizze 4:

Bei den Schadensbildern, ist es unerheblich, ob wir es mit Mineralwolle, PU oder PS Dämmmaterialien zu tun haben. Die Schäden mit dieser fehlerhaften Konstruktion sind immer die gleichen. Die Kondensatbildung im Innenbereich, zerstört dabei die gesamte Bausubstanz bis zur statischen Definition. Das gleiche Beispiel konnten wir am Eishalleneinsturz von Bad Reichenhall erkennen. Holz beispielsweise fault dabei sofort.

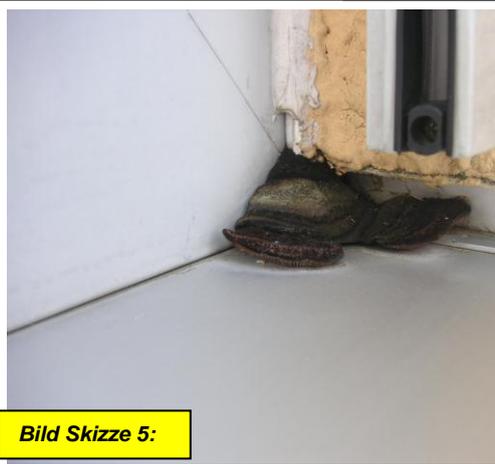
Bild Skizze 5:

Bei Holzkonstruktionen wie hier vorgetragen, erkennen wir das Ganze dann daran, dass der >Blätterzäunling< auf den Oberflächen sichtbar wird. Ein Pilz, der sich vom zerstörten Holz innerhalb der Konstruktion ernährt und in den Regelfällen nur im Wald zu finden ist. Seit wir allerdings solche eklatanten Konstruktionsfehler im Fenstereinbau machen, diese Waldbewohner auch an unseren Bauschäden zu finden sind (Bild 5).

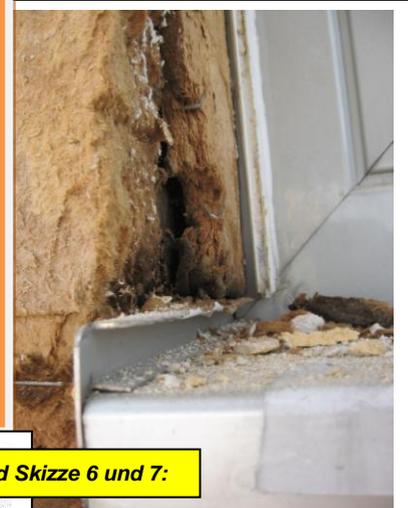
Bild Skizze 6 und 7:

Dadurch, dass die Außendämmung als Fugendämmung, nicht luftdicht abgeschlossen wurde, konnte sich Kondensat in - und hinter der Dämmung festsetzen und somit den Schaden verursachen. Ein Schaden, der gerade aus dem Irrtum entstanden ist, dass Planer und Handwerker immer davon ausgehen, dass die Fassadendämmung auch gleichzeitig die Fugendämmung der Fenster darstellen muss. Und diese Meinung ist nach den einschlägigen Schäden die wir kennen, falsch. Das Fenster braucht seine eigenständige Dämmschicht, mit der das Fenster funktionsfähig gehalten wird.

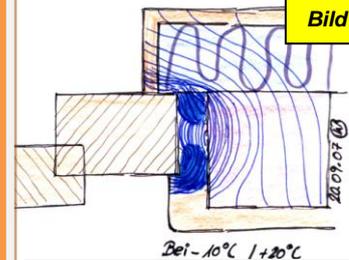
Bild Skizze 9:

Die Skizze zeigt jetzt das Isothermen Schema dieses vor in den Bildern erkennbaren Schadens. Die 10-13 °C Isotherme tritt hierbei gerade an den dunklen blauen Stellen auf. Dabei entstehen dort dann die Kondensat Probleme für die letztendlich der Fensterbauer verantwortlich ist.
