Einleitung:

Der stetige Ärger. Seit dem 01. Juli 2009 wurde die DIN 18542 neu gestaltet und neu novelliert. Dabei wurden gerade die Beanspruchungsgrundlagen der Verträglichkeit gegenüber anderer Produkte wesentlich erhöht. Damit müssen die Hersteller mit Prüfberichten und Produktprüfungen sicherstellen, dass gerade Einbaubänder für den Fenstereinbau wie beispielsweise Quellbänder und Membranfolien so ausgerichtet sein, dass diese keinerlei chemische Reaktionen mit anderen Bauteilen produzieren.

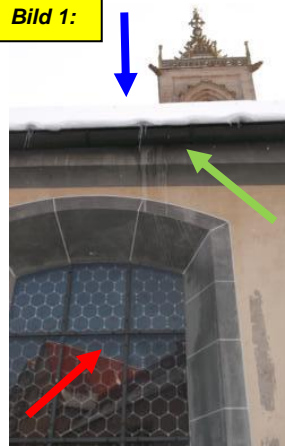
Bild 1:

Reaktionsschäden durch Kupfer:

Sehr stark können wir diese Schäden an historischen Gebäuden kennen wie hier an der Stadtkirche Pfullendorf. Historische Gebäude sind fast ausschließlich mit Kupferdächern (blau) gedeckt. Hier im Bild sehen wir jetzt, über die Dachrinne an den Rinnenhalter das Wasser überläuft (grün) und mit dem Kirchenfenster konfrontiert wird. Dabei werden mit dem mitgebrachten Grünspan oder besser gesagt mit dem hoch giftigen Kupferacetat die Scheiben der Verglasung angegriffen. Denn Essigsäure als Komponente der chemischen Reaktion bildet sich bei sehr vielen Bauteilen aus dem Natur- und Herstellungsgrundsatz der Bauprodukte.

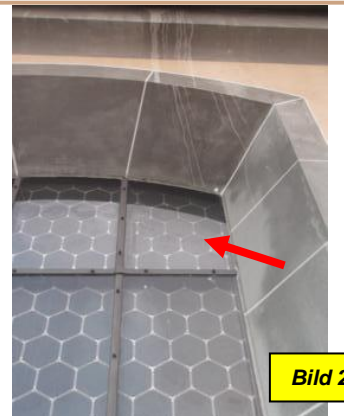
Schilungen:

Problematisch ist jetzt an solchen historischen Gebäuden, dass die Fenster nicht durch Regenabweiser geschützt werden da das Sandsteingesims flächenbündig mit dem Putz geplant und eingebaut wurde. Eine Erscheinung die in der Bauzeit bei einer späteren Sanierung so konzipiert wurde. Automatisch läuft jetzt über die Schilung der Fenster, dieses Angereicherte Wasser direkt auf die Verglasung.

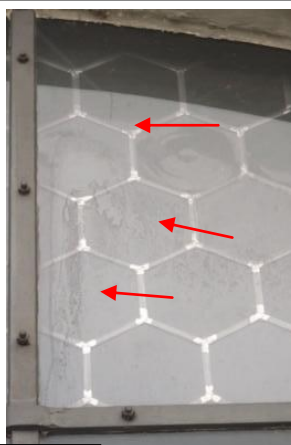
Bild 2:

Zweiseibensystem:

Natürlich sind wir hier mit einem zwei Scheibensystem konfrontiert, bei der die äußere Scheibe eine glatte Floatglas-Scheibe bildet und die innere Scheibe eine Bleiverglasung darstellt. Somit werden die Verätzungen (rot) glücklicherweise nur auf der Floatglas-Scheibe festgestellt. Nicht vorstellen dürfte man sich, dass das Kupferacetat mit dem Blei reagieren würde. Dabei würde dann in Verbindung mit Kalk du Zementmörtel eine Kalklauge entstehen, die dann das Blei restlos zerstören würde. Die Bleiverglasung hätte somit ohne die Floatglas-Scheibe keine Überlebenschmöglichkeit.

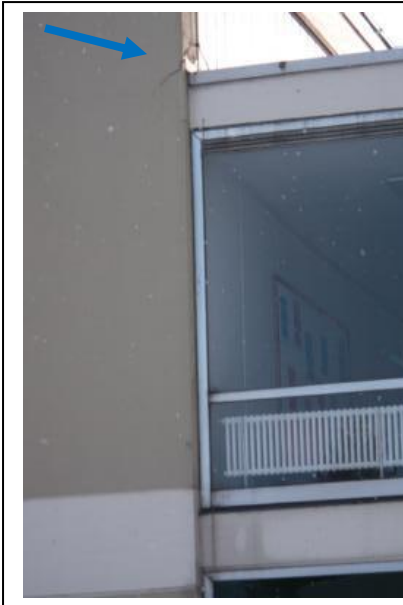
Nicht geregelte Wasserführung:

Hier erkennen wir jetzt einmal ein typisches Schadensbild bei dem das Fenster und die Fenstereinbaumaterialien durch andere Bauteile beschädigt werden.

Blau erkennen wir letztendlich den Schadensauslöser bei dem bereits schon ein Riss im Mauerwerk entstanden ist. Da an dieser Stelle die Entwässerung nicht geregelt wurde, konnte jetzt aus dem Flachdach bitumenhaltiges Wasser über das Fensterelement fliesen.

Hier erkennen wir jetzt, dass das Bitumenhaltige Wasser die Scheibe und auch die Metall-Eloxierung angegriffen hat. Diese Schlieren, die hier zu finden sind, sind auch durch reinigen nicht zu beseitigen. Sie sind bleiben und setzen sich immer von der unbeschädigten Scheibenteilen ab.

Diese Situationen hat der Fensterbauer zu erkennen und auf die Schäden hinzuweisen, wenn die Dachentwässerung nicht vom Fensterelement fern gehalten wird.

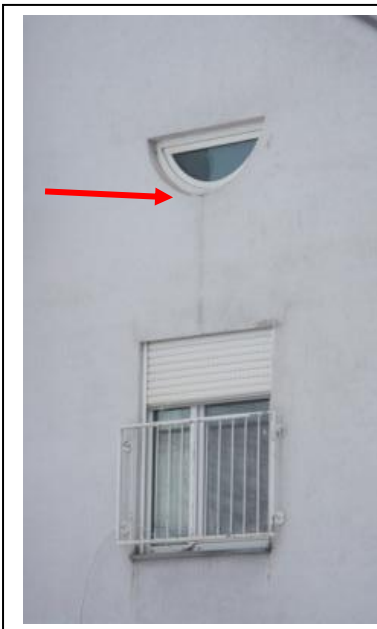
Bild rechts:

Gleiches gilt auch für Entwässerungsspeier, die zentrisch von einer Dachterrasse über dem Fenster angereicht werden. Dachterrassen werden immer noch zum größten Teil mit Bitumenbahnen verarbeitet. Wenn jetzt wie hier im Fall, die einzige Entwässerung der gesamten Dachterrasse über einen Speier über dem Fenster entwässert wird, hat der Fensterbauer anzuzeigen, dass mit dem bitumenhaltigen Wasser sein Bauteil Fenster unter chemischen Reaktionen zerstört wird.

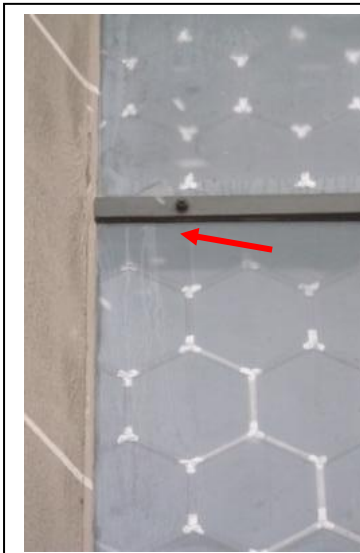
Bild rechts:

Das sind die gleichen Probleme, wie wir das auch aus Hinterlüftungen kennen. Das Bild zeigt eine Ladenfensterverglasung aus Metall, eingebaut in eine Fassadenhinterlüftung (grün). Auch dort erkennen wir die gleichen Erscheinungen aus dem Untergrund wie im gleichen Fall des Kirchenfensters. Die Intensivität ist allerdings wesentlich aggressiver und intensiver. Dazu mehr noch in der Folge.

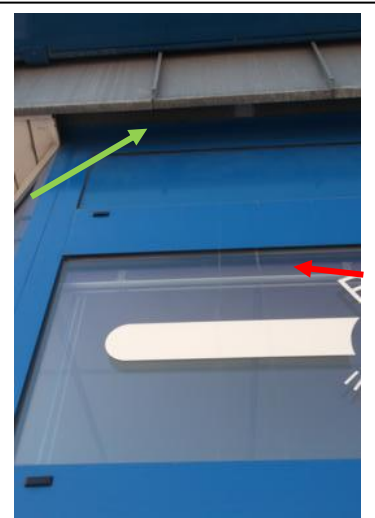
Links und rechts sehen wir eine Verglasung, die mit einem Vordach aus verzinktem Metall gegen Witterungseinflüsse geschützt werden sollte. Natürlich können wir in der heutigen Zeit alles konzipieren, was dem Geschmack der Menschen entspricht wie hier am Gebäude vom Sportcenter Barz in Pfullendorf. Allerdings muss man sich dann auch bewusst sein, dass gerade bei verzinktem Material das stetig mit Wasser in Verbindung kommt, natürlich auch Ausspülungen zu erwarten sind.

Hier erkennen wir jetzt, dass gerade die Fensterteile erheblich geschädigt werden, die vom Überlaufenden Wasser des Vordaches bei starkem Regen konfrontiert werden. Vergleich dazu der rote Pfeil Bild links. Und dabei spielt es keine Rolle, ob wir es mit beschichtetem Holz, Kunststoff oder eloxiertem Metall zu tun haben. Die Schäden sind letztendlich die Gleichen wie an den Kirchenfenstern.
