Einleitung:

Problemstellung:

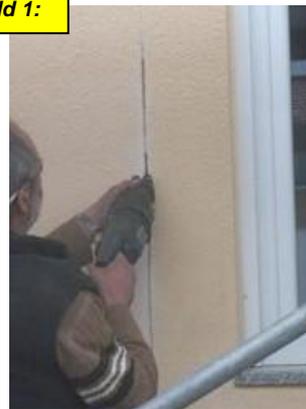
Bild 1:

Es werden jetzt um die Fenster ca. 200 mm geöffnet. Die gesamte Dämmung (Pavatex-Platten) wird hierbei bis auf die Holz-Wand geöffnet. Grundlegend muss davon ausgegangen werden, dass hierbei nasses Material zu Tage kommt. Wenngleich es schon seit über einer Woche nicht mehr geregnet hat.

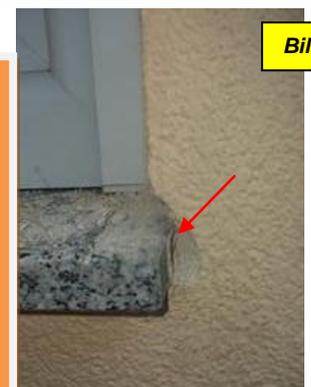
Bild 2:

Wir sehen, dass von außen kein Mensch erachten könnte, dass dieser Anschluss nicht dicht sein soll. Auch erkennen wir bei der Fugenöffnung (rot) an der Fensterbank keinerlei Grundlage, dass an dieser Fuge Wasser einlaufen soll. Allerdings wird die Öffnung eine andere Erkenntnis zeigen.

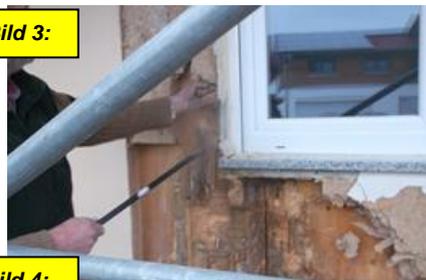
Bild 3:

Bild 3 zeigt jetzt einmal den Schaden fokussiert auf. Deutlich zu erkennen, dass immer an den Ecken der Fensterbank die Schäden auftreten. Gleichfalls am Sockel des Gebäudes. Dazu allerdings in einem gesonderten Blatt mehr.

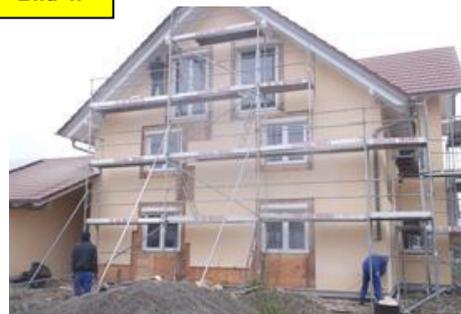
Bild 4:

Vorweggenommen einmal die gesamte Öffnung des Giebels. Hier ist bei 21 Fenstern kein Fenster dabei, das nicht mit eklatanten Holzschäden konfrontiert ist. Ein Schaden, der einem die Tränen in die Augen treibt.

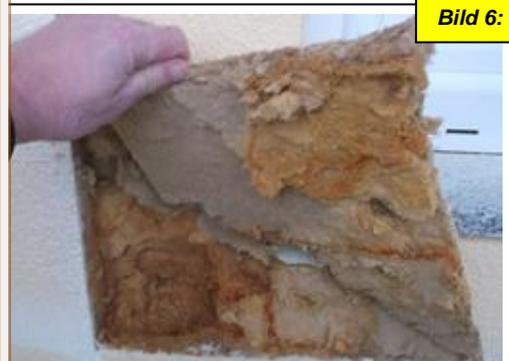
Bild 6 und 7 zeigen auf, das gerade dieser Trugschluss ein Fehlgedanke unserer Normgeber und Richtliniengebern darstellt. Das Gebäude wird absaufen.

Bild 6: Zeigt, dass hier genau wie rechts beschrieben, versucht wurde, der Industrie hörig zu sein und den Putzträger Weichfaserplatten aus Holz mit dem Putz trocken zu halten. Rot erkennen wir, dass gerade diesem Trugschluss der Putzerrichtlinie Glauben geschenkt wurde. Dass der Putz hier auf diesem abgesoffenen Untergrund nicht mehr halten kann, sollte klar sein.

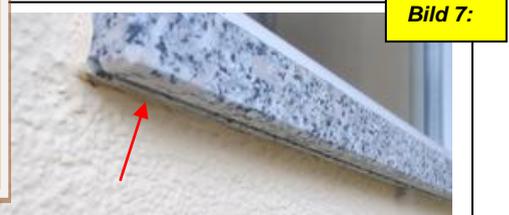
Bild 7:

Kommentar: Es nervt zwischenzeitlich aus den Vorgaben der Putzerrichtlinie jetzt den Verantwortlichen zu suchen, der vielleicht ja noch den Hauch einer Haar-Fuge produziert hat um diesen Schaden zu produzieren. Grundlage ist ganz einfach, dass dieser Schaden mit dieser Vorgabe der Putzerrichtlinie nicht verhindert werden kann. Denn letztendlich haben wir es auch mit Unmengen von Kondensat zu tun.

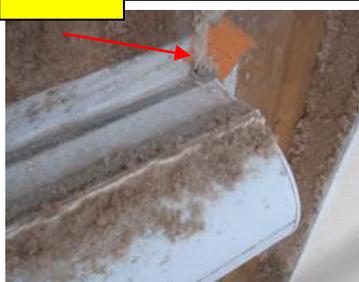
Bild 14:

Bild 14 zeigt jetzt auf, wie sich im Inneren der Konstruktion stehendes Wasser ansammelt. Dabei ist jetzt allerdings die Frage zu stellen, ob dieses Wasser durch Schlagregen oder durch Kondensat gebildet wurde. Wurde es durch Kondensat gebildet, müssen wir uns auch noch unsere Gedanken bezüglich der Bauphysik machen. Ist das Wandsystem überhaupt

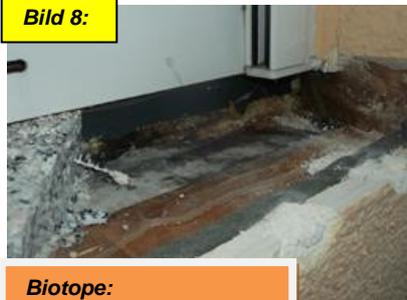
Bild 8:

Aus dieser Kloake wie auf Bild 8 und 9 zu erkennen, würde sich dann sofort ein Biotop bilden bei dem die Mikroorganismen und Bakterien die Oberhand bekommen würden. Die Gäste bei der Grillparty würden dabei nicht mehr die gute Wurst riechen, sondern erbärmlicher Gestank aus den Fensterbänken und den Wänden der Gebäude.

Selbst wenn wir davon ausgehen würden, dass das Wasser, wie hier auf Bild 8 zu sehen, keinen Schaden an der Bausubstanz anrichten würde und auf einer zweiten Entwässerungsebene stehen bleiben würde, doch immer noch die Frage im Raum steht, was das eingespernte Wasser denn verursachen würde? Es würde sich automatisch mit Mikroorganismen eine Kloake aus bilden.

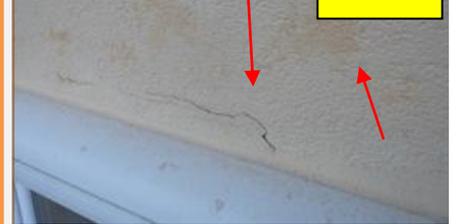
Bild 12:

Die Bilder 10 – 12 zeigen jetzt einmal auf, wie ein solches Fehldenken bei der Abnahme gar nicht mehr erkannt werden kann. Der Bauleiter schaut sich die Fensterbänke an und erkennt, dass der Putz vorschriftsmäßig das Bauteil verschließt.

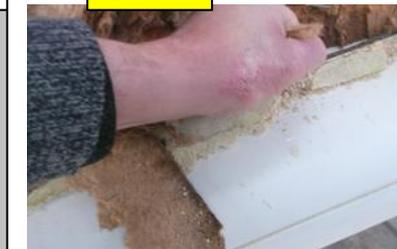
Bild 13:

Bild 13 zeigt uns ganz beeindruckend auf, wie der Putzträger Weichfaser-Platte ohne Niederschlag sich so aufgesogen hat, dass das Wasser wie bei einem Schwamm ausgedrückt werden kann. Wann wir hier endlich jemand die Notbremse ziehen und diese Millionenschäden aus unseren Verordnungen und Richtlinien zu produzieren.
