**Einleitung:**

**Analyse:**

Wilfried Berger, Sachverständiger  
[www.BauFachForum.de](http://www.BauFachForum.de)

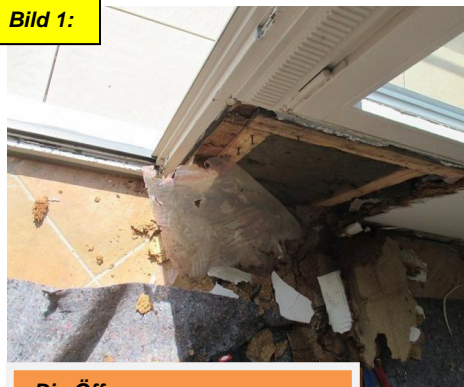
**Bild 1:**

**Der Schaden im Panorama:**  
Grundlegend erkennen wir, dass der Schaden einmal aus der Dampfbremse und einmal aus der Undichtheit des Balkonanschlusses entstanden ist. Wo jetzt im Schaden allerdings die Schnittstelle ist, kann ein SV sehr wohl aus diesem und dem Blatt 240.4.3 erkennen bzw. abgrenzen.

**Die Öffnung:**  
Um jetzt die Sanierung vorzunehmen und erst einmal zu lokalisieren, wie groß der Schaden eigentlich ist, müssen außen der Bodenbelag vom Balkon nochmals geöffnet werden. Denn grundlegend müssen solche Sockelanschlüsse immer mit dem Rohboden abgedichtet werden. Dabei ist entscheidend, dass unterhalb der Holzkonstruktion eine anschlussfähige Abdichtung eingebaut ist. Eine Abdichtung, die mit den ganzen folgenden Abdichtungen dann angeschlossen werden kann.

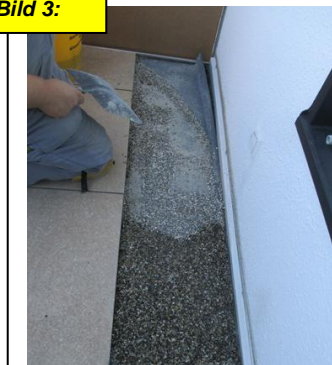
**Bild 3:**

**Der Aufbau außen:**  
Aus dem Prinzip heraus, ist das Ganze so, dass vom Bodenaufbau her aus der Modernisierung nichts einzuwenden ist.  
1. Roh-Beton  
2. Trennflies  
3. Bautenschutzmatte  
4. Riesel  
5. Rieselschutzfolie  
Aber, von der Anschlussebene, der Schaden provoziert wurde.

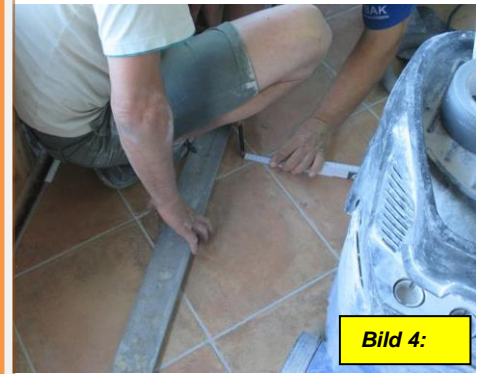
Bild 4:

Im Innenbereich haben wir es mit dem Öffnen nicht so einfach. Hier sind wir einmal mit einem Fliesenboden konfrontiert und zum anderen mit einem Heiasphalt. Was dann folgt, kann erst an der Öffnung klar erkannt werden. Problematisch ist, dass wir und darüber Gedanken machen müssen, wie wir die bestehenden Fliesen und die neuen Fliesen in einen Verbund bringen können, dass das Ganze harmoniert. Dazu mehr aus den LVs.

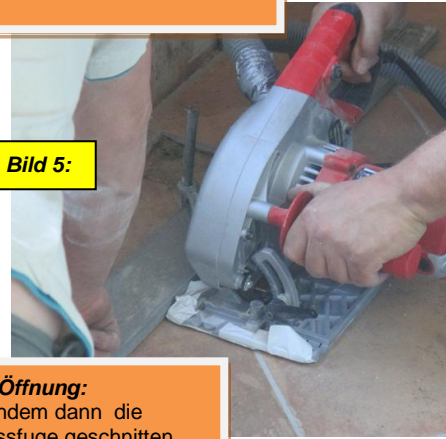
Bild 5:

Um jetzt eine funktionierende Anschlussfuge zu bekommen, wird an einer Richtlatte mit der Fliesensäge ein Schnitt auf ca. 30 mm Tiefe eingeschnitten. Damit ist jetzt auch direkt sichergestellt, dass immer an der Fliesenecke auch die Trennlinie eingerichtet wird. Die weiteren Grundlagen des Fliesenlegers entnehmen Sie dem LV vom Fliesenleger.

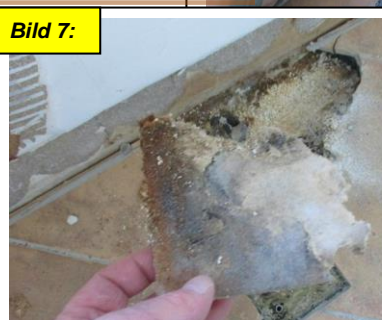
Bild 7:

Das ist das Salz in der Suppe bei einer solchen Öffnung. Es wird immer spannend, was im Ist-Zustand zum Soll-Zustand aufgefunden wird. Im Bild 7 sehen wir, dass unterhalb des Heiasphaltes eine Holz-Weichfaser-Platte eingebaut wurde. Diese lag dann auf einer Schüttung. Daher waren im Vorfeld die Ermahnungen aus dem LV vom Zimmermann richtig dort vorzutragen, dass die Abstütz-Spriee nicht auf dem fertigen Boden aufgestellt werden dürfen. Denn dass ein Heiasphalt nicht punktuell belastet werden darf, was damals schon bekannt. Daher wurde versucht, mit der Weichfaserplatte eine verbesserte Statik des Asphaltes herzustellen. Für die Statik löblich. Für die Leckage an der Abdichtung tödlich.

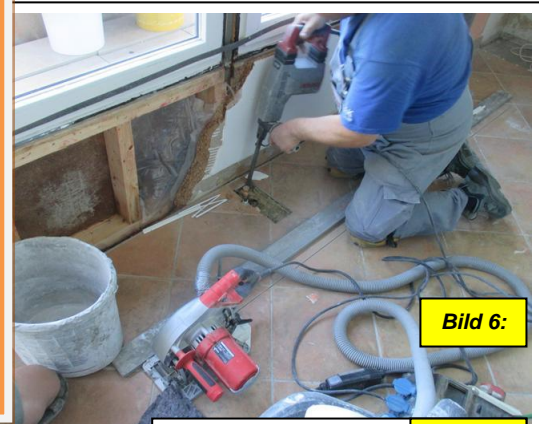
Bild 6:

Nachdem dann die Abrissfuge geschnitten ist, wurde der Estrich sorgsam herausgeschnitten. Entscheidend war, dass unterhalb des Estrichs sich Leitungen verbargen, die nicht beschädigt werden sollten. Daher war es wichtig, dass vorab der Heizungsbauer die Heizung so abgestellt und abgeschaltet hat, dass kein Wasserschaden entstehen konnte.

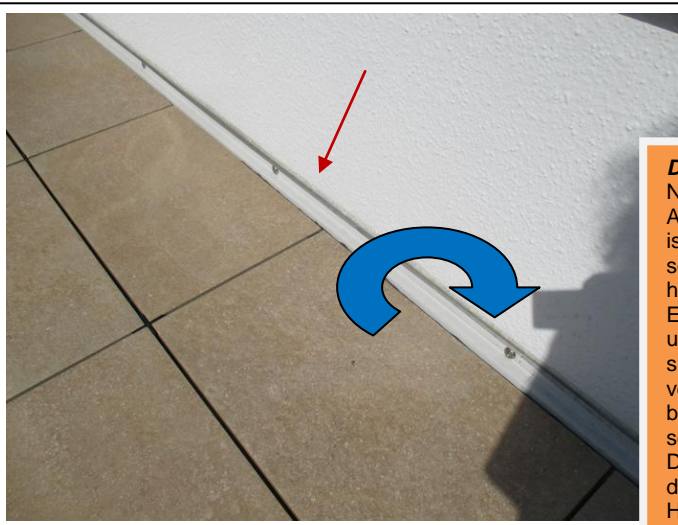
Bei der ersten Balkonabdichtung vor ca. drei Jahren, war das System natürlich nicht dicht. Das kann aus dem Folgebericht klar erkannt werden. Aber, bei der Modernisierung, wurde dann wie im nachfolgenden Bild zu erkennen, die Abdichtung auf eine Polystyrol (PS) Außendämmung aufgebracht.

Jetzt muss es natürlich klar sein, dass dies nicht die Abdichtebene für den Abdichter sein kann. Denn der PS ist doch klassisch so ausgelegt, dass er gerade mit erheblichen Poren ausgestattet ist. Und da hilft es auch nichts, dass dann noch ein Putz mit einem  $s_d$ -Wert von ca. 3 m aufgebracht ist. Und schon gar nicht eine Putzfarbe.

Rot sehen wir jetzt den Anschluss der Abdichtungsschiene auf dem PS-Dämmstoff. Blau sehen wir jetzt, wie bei jedem Regen/Schnee mit dieser Konstruktion dem Alt-Schaden um ein vielfaches mit neuem Wasser versorgt wird. Die Zerstörung ging mit der Modernisierung um ein vielfaches schneller von statten wie wenn die alte Abdichtung bei belassen worden wäre.

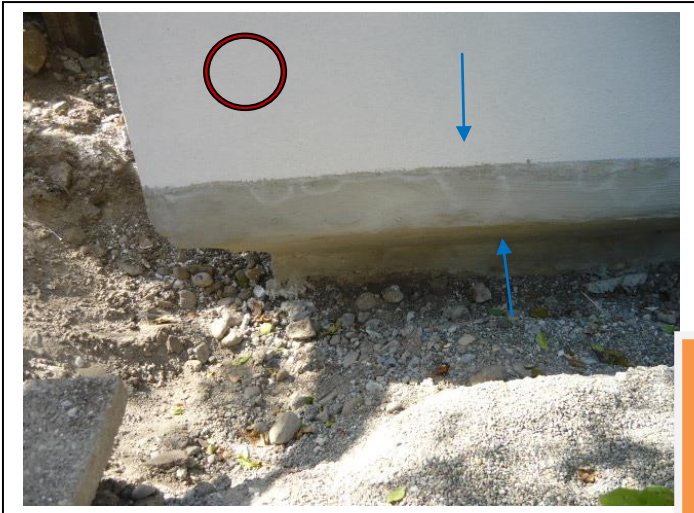
Das Bild zeigt das Prinzip bei einem WDVS. Rot sehen wir den Flächenputz. Blau sehen wir, dass wir hier ja auch nicht mit einer Ausrede kommen können und sagen, ja der Dämmstoff wird das Wasser schon abhalten.

Nein auch hier muss der Dämmstoff und der Flächenputz mit einem Sockelputz mit eingebunden werden. Ein Grundprinzip, wie wir dies hier auch hätten machen müssen.

Und wenn der Abdichter diesen Sockelputz beim Aufschneiden der Dämmung nicht selber anbringen kann steht er in der Verpflichtung, den Bauherrn darauf hinzuweisen, dass dies von einem Putzer vorgenommen werden muss.

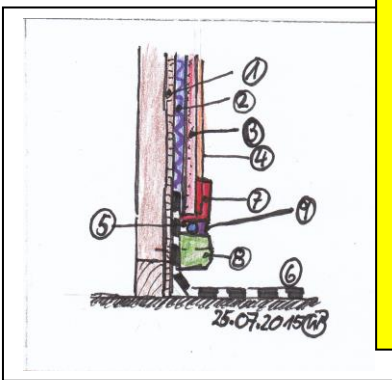
- Das Soll-Prinzip aus der Modernisierung:**
1. Spanplatte außen
  2. PS-Dämmstoff
  3. Putz
  4. Putzfarbe
  5. Hinterschnitt
  6. Abdichtung
  7. Sockelputz
  8. Klemmleiste
  9. Weiche für die Dichtheit nicht entscheidende weiche Verfugung.

Damit wäre jetzt bei der Modernisierung vor 3 Jahren sichergestellt worden, dass der Putz kapillar keine Feuchtigkeit gezogen hätte und die gesamte Abdichtung so dicht gewesen wäre, dass die Zerstörung des Altschadens eventuell noch rückgetrocknet wäre und dann der Pilz in eine Totenstarre gekommen wäre.

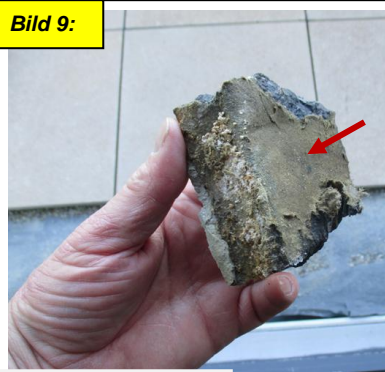
**Bild 9:**

**Querschnitte lügen nicht:** Immer wenn wir eine Schadensfolge erkennen wollen, müssen wir uns Querschnitte anschauen. Bitumen wird als Wasser resistentes Produkt angesehen. Dennoch erkennen wir, dass auch Bitumen Feuchtigkeit aufnimmt. Allerdings die Feuchtigkeit am Bitumen selber keinen Schaden produziert. Daher blieb der Schaden selber lange Zeit unerkant.

**Der Heißasphalt:** Hier sehen wir jetzt eine Probenentnahme vom Heißasphalt an der abgessenen Stelle des Schwellenanschlusses. Zwischen Asphalt und Weichfaserplatte wurde ein Trennpapier eingebaut. Wobei dieses Papier sich mit dem Heißasphalt verbunden hat. Das Trennpapier ist dabei restlos durchfeuchtet. Hätten wir es hier mit einem Zement- oder Anhydrit-Estrich zu tun gehabt, wäre der Schaden mit dem Absaufen des Estrichs wesentlich früher bemerkt worden.

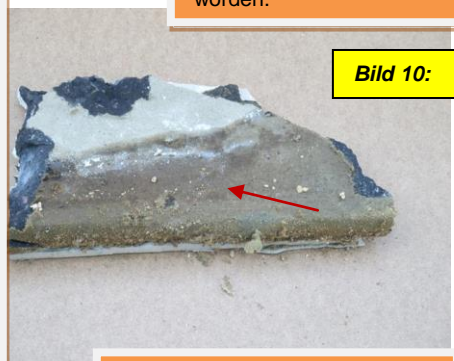
**Bild 10:**

**Der Schichtaufbau:** Hier sehen wir jetzt den Schichtaufbau nochmals deutlich. Auffällig ist, dass der Heißasphalt nur 25 mm gemessen hat. Das ist für heutige Verhältnisse sehr gering. Rot sehen wir die Fliese mit dem Fliesenkleber. Blau sehen wir den 25 mm Heißasphalt. Grün sehen wir das völlig durchnässte Trennpapier. Daher sind auch die Weichfaserplatten restlos durchfeuchtet gewesen.
