Einleitung:

Wie aus den vorangegangenen Blättern erkannt werden konnte, handelt es sich hier bei diesem Schaden um mehrere Schadensgrundlagen. Dabei wollen wir uns jetzt einmal darüber Gedanken machen, bzw. aus der Analyse den Beweis schöpfen, wer für welchen Schaden verantwortlich ist.

Wilfried Berger, Sachverständiger
www.BauFachForum.de

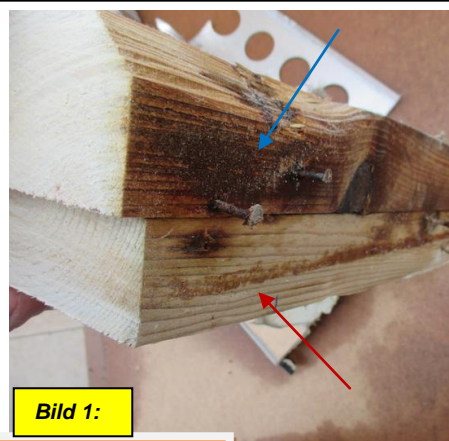
Bild 1:

Die Schwelle, bereits aus dem Hauptschaden weg zur trockenen Wand vom Balkon entnommen. Rot sehen wir die untere Schwelle mit der alten Abdichtung. Wir sehen, dass darunter das Holz kaum befallen ist. Blau sehen wir jetzt die Abdichtung bei der die Dichtebene auf den Putz aufgebracht wurde. Deutlich zu erkennen, dass hier der Schaden wesentlich intensiver zu erkennen ist.

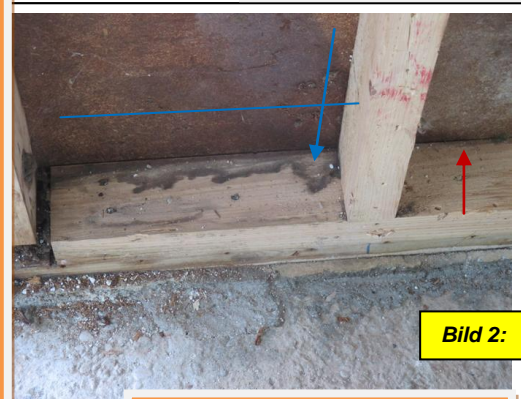
Bild 2:

Die Schadens-Schnittstelle:
Rot sehen wir, der Altschaden von unten. Dabei wurde das Holz selber noch nicht angegriffen. Blau sehen wir jetzt die neue Abdichtung auf dem Putz nach oben gezogen und über die alte Abdichtung aufgebracht. Deutlich zu erkennen, dass jetzt, soviel Wasser kommt, dass das Holz befallen wird.

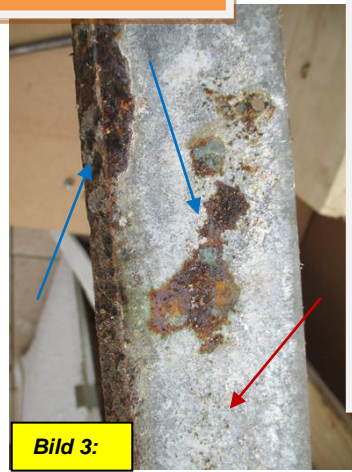
Bild 3:

Rost lügt nicht:

Auch am Rost können wir ganz deutlich die Grenze zwischen alt und neuer Schaden erkennen. Wenn Metall mit einer Nass-Trocken Situation zur Korrosion gebracht wird, erhalten wir Weißrost, der das Material nur langsam zerstört. Meist ist der Oberflächenangriff so gering, dass ein Durchrosten kaum möglich ist. Blau sehen wir jetzt den Rost der 2. Generation aus der Modernisierung heraus. Mit dem extremen Wasseraufkommen, wird der Rost (braun) zu einem Bauwerkszerstörer.

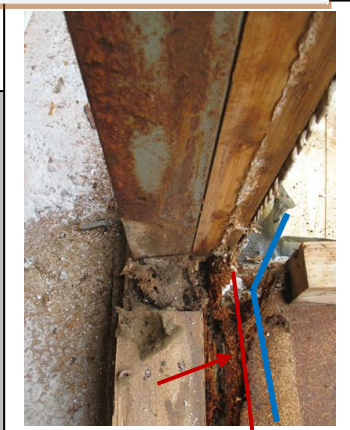
Hier hat man versucht, neu auf alt abzudichten. Das heißt, dass man die rote Abdichtung mit der neuen blauen Abdichtung einfach nur überarbeitet hat. Dabei aber nicht bedacht hat, dass die alte Abdichtung auf der Rohbauebene aufgebracht wurde und die neue auf der Fassadenebene aufgebracht wurde. Damit war dieser Schaden zu ¼ besiegelt. Denn jetzt wurde über die nicht funktionierende Anschlusschiene auf dem Putz, das Wasser gerade hinter die alte Abdichtung ins Bauwerk geführt. Damit wurde die Rohbauebene plötzlich zur Schwimmbadebene, die erheblich mit Wasser überschwemmt wurde.

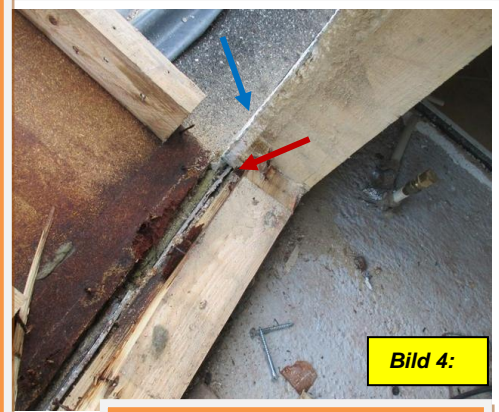
Bild 4:

Hier sollte jetzt das Diagramm 12 die Grundlage bilden. Beim Aufbrechen der Wand erkennen wir, dass die alte Abdichtungsschiene (rot) bis unter die Holzkonstruktion geführt wurde. Was, die richtige Ebene gewesen ist. Blau sehen wir jetzt, dass die alte Abdichtung ja nicht nach oben geführt wurde. Daher der Putz jetzt im Nassbereich die Austrocknung vorgenommen hat.

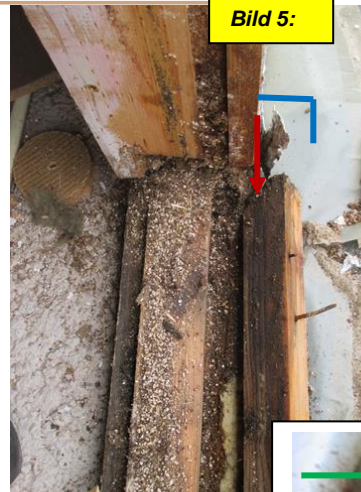
Bild 5:

Hier sehen wir jetzt den Übergang an der Balkontüre. Blau sehen wir die Höhe der neuen Abdichtung auf dem Putz. Rot sehen wir, wie über die Undichtheit der Konstruktion auf dem Putz und dem PS, das Wasser jetzt mit der neuen Abdichtung direkt in die Holzkonstruktion geleitet wurde. Ein Grundsatz, der die Alte Konstruktion, die sicherlich auch nicht dicht war aber, rüctrocken konnte, jetzt bis hoch zur Klemmschiene eingepackt wurde. Also in diesem Bereich jetzt der Putz die Konstruktion nicht mehr Austrocknen konnte.

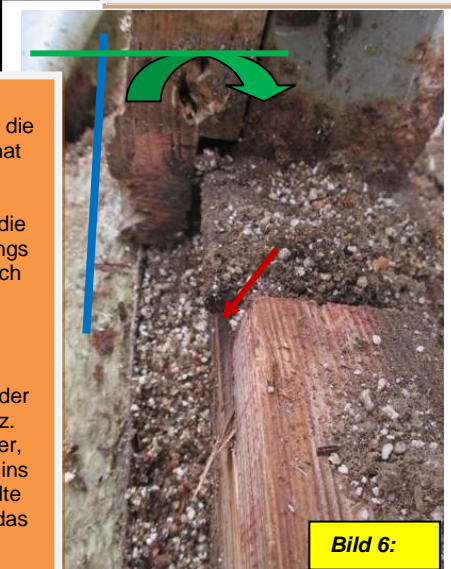
Bild 6:

Rot sehen wir die alte Schiene, die die Dichtheit halten sollte. Sie hat den Schwellenanschluss überschuppt und somit konnte anfallendes Wasser bedingt in die Bausubstanz gelangen. Allerdings über den Putz und das Holz auch wieder rüctrocknen. Blau sehen wir jetzt die neue Abdichtung, auf der falschen Dichtebene. Grün sehen wir jetzt, die Höhe der neuen Abdichtung auf dem Putz. Jetzt konnte das gesamte Wasser, das aus der neuen Abdichtung ins Bauwerk gelangt ist, über die alte Dichtung überschwappen und das Bauwerk befallen/überschwemmen.

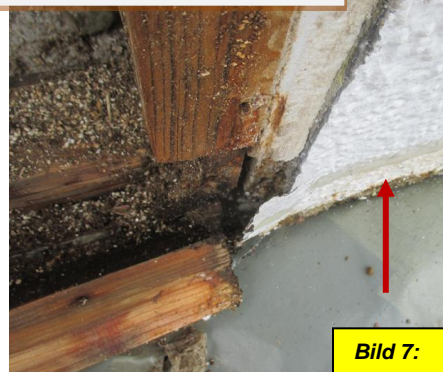
Bild 7:

Rot sehen wir jetzt die Höhe der neuen Abdichtung mit dem Versuch, die Dichtheit auf einer Altfarbe und einem Altputz mit >Silikonkunst< abzudichten. Das geht bautechnisch, wie auch naturwissenschaftlich nicht. Das Silikon wird die Farbe an lösen, den Putz aufweichen und dann das Wasser über die Konstruktion nach innen führen. Damit kann der Putz auch kein Feuchteausgleich mehr regeln.

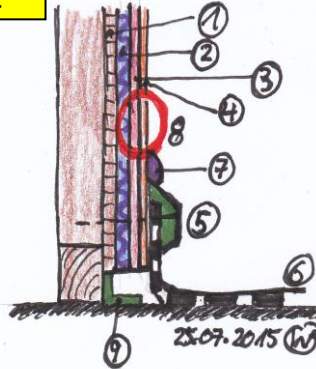
Bild 12:

Hier im Diagramm jetzt die Konstruktion aus der Modernisierung heraus.

1. AW100 Spanplatte
2. PS-Dämmstoff
3. Putz
4. Farbe
5. Die Klemmleiste
6. Sarnafil Abdichtung
7. Silikonkunst
8. Die Leckage
9. Die alte Abdichtung

Wir sehen, dass jetzt alles von den Weichmachern abhängig ist, ob die neue Abdichtung auf der Altfarbe und dem Altputz auch hält.

Gerade Bauwerksabdichtungen sind Planungsgrundsätze mit allen angrenzenden Bauteilen. Hier können wir nicht einfach nur eine Anschlussene wählen, wie es uns einfach nur passt. Wir sehen aus dem Diagramm Bild 12, dass wenn man diesen Anschluss nur einmal vor Ausführung zu Papier gebracht hätte, dieser Schaden bis heute noch nicht so zu erkennen gewesen wäre.

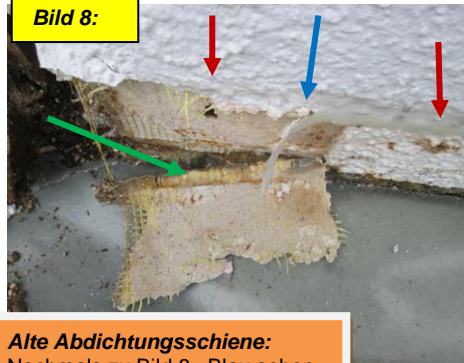
Bild 8:

Nochmals zu Bild 8. Blau sehen wir, wie das Silikon die gesamte Anschlussfuge aufgeweicht hat. Grün können wir jetzt erkennen, dass der gesamte Putz, wie auch der PS aus neuester Zeit hinterflossen ist.

Dazu sollte man in Bezug auf spritzbare Dichtstoffe und Ihrer Zerstörung den **Feldversuch für spritzbare Dichtstoffe** betrachtet werden. Sowie 2-Butanonoxim, enthalten ist, können andere Bauteile sofort mit Weichmacherwanderung konfrontiert werden.

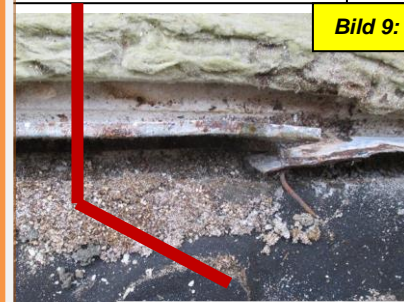
Bild 9:

Aus Bild 9 können wir schön erkennen, dass hier der Putz mit der Schiene der Bauwerksabdichtung anschließt.

Aus Bild 9 können wir jetzt schön erkennen, was der Abdichter sich in der Modernisierung gedacht hat. Er war der Meinung, dass die Putzebene, seine Abdichtungsebene darstellt. Siehe rotes Diagramm aus Bild 9. Er war der Meinung, dass er den alten Anschluss und die alte Schiene belassen kann und mit der neuen Abdichtung einfach mit einem Stehblech auf die Putzfläche anschließen kann. Und das ist ein ganz gravierender Trugschluss. Die Dichtebene muss immer, wie bereits im vorangegangenen Blatt beschrieben, die Rohbauebene sein.

Hier sehen wir jetzt die Putzöffnung unterhalb der Abdichtungs-Flansche der Neuen Abdichtung. Wir sehen, dass der PS doch gar nicht in der Lage ist, eine solche Klemmflansche alleine aus der Drucksituation der Schraube aufzunehmen. Rot sehen wir, dass die ersten Leckagen über die Verschraubungen entstanden sind.

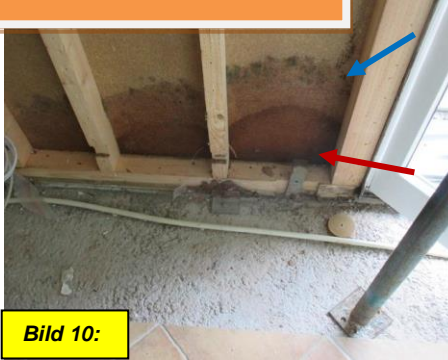
Bild 10:

Die Weichmacherwanderung gilt auch bei spritzbaren Dichtstoffen, die Butan-2-on-O;O;O, sowie B-(3-(Trimethoxysilil) propyl) ethylendiamin enthalten. Diese Baustoffe sind nicht geeignet um Bauwerksabdichtungen dieser Art vorzunehmen. Und das vorgefundene Material ist ein neutralvernetzendes Silikon, das so auch nicht verarbeitet werden kann.

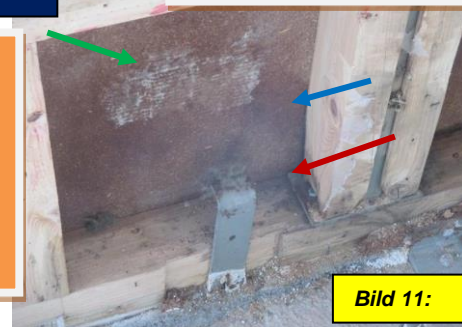
Bild 11:

Hier können wir nochmals ganz deutlich die 3 Schadensgenerationen erkennen. Rot und blau siehe vor. Grün ist eindeutig der Kondensatschaden aus der lecken Dampfbremse.
