Einleitung:

Das Phänomen:

Aus Bild (1) erkennen wir den Schaden. Ein Bett mit einem Kopfteilaufbau wurde an die Außenwand eines Okal-Fertighauses gestellt.

Wilfried Berger, Sachverständiger
www.BauFachForum.de

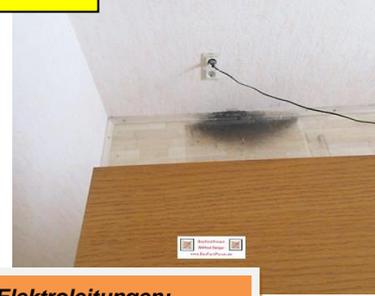
Bild 1:

Die Schadensstelle:
Hinter einem geschlossenen Bettkasten finden wir unterhalb der Steckdose, die für das Nachtschlämpchen eingerichtet wurde, dass darunter schwarze, extreme Flecke entstehen. Das Folgebild zeigt die 2. Stelle auf der anderen Seite des Doppelbettes. Jetzt schlägt bei der Gesellschaft natürlich gleich die Panikglocke von Pilz und Schimmel im Hirn einer Bauherrschaft. (BH).

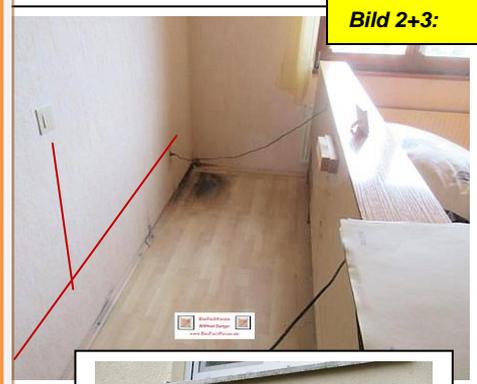
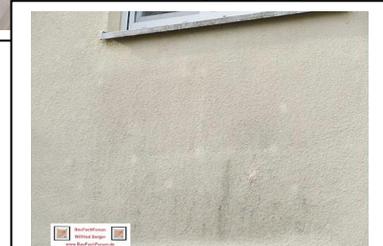
Bild 2+3:

Die Elektroleitungen:
Rot erkennen wir jetzt die Elektroleitungen, wie diese in der Wand geführt sind. Dort, in der Wand, sind die Leitungen so verbaut, dass sie merklich keinen Temperaturunterschied zur Zimmertemperatur erkennen lassen. Also, auf der Wand auch keine sichtbaren Verfärbungen von Schwarzen streifen zu sehen sind. Bild 3 zeigt jetzt an einer Putzfassade das gleiche Phänomen. Wir sehen hier dunkle Fläche auf einem WDV-System auf dem Putz und zum anderen helle Flecke und Linien. Bild 2 innen und Bild 2 an der Außenfassade. Und beides hat nichts mit Pilz und Schimmel zu tun.

Jeder Sachverständige, der in dieser Situation auf Pilz und Schimmel schließen würde, würde ein Fehlgutachten fertigen. Entscheidend ist doch ganz einfach, dass der SV hier doch erst einmal das Schadensbild lokalisieren muss. Das heißt, dass aus Bild (2) doch nur 2 Schadensstellen zu erkennen sind. Pilz und Schimmel sind aber nicht lokal. Sie sind Flächendeckend. Weil, Pilz und Schimmel eine Lebensgrundlage von 3 Faktoren haben.

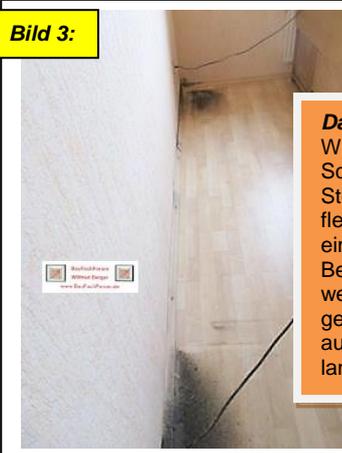
Bild 3:

Das Schadensbild:
Wir erkennen, dass hier das gesamte Schadensbild lediglich unterhalb der Steckdosen zu finden ist, an dem die losen, flexiblen Kabel vom Nachtschlämpchen eingesteckt werden. Schieben wir jetzt, das Bett mit den gespannten Kabel an die Wand, werden die überschüssigen Kabellängen, gerade an diesen schwarzen Ablagerungen auf Höhe der Steckdose gefasst und langzeitlich so gelagert.

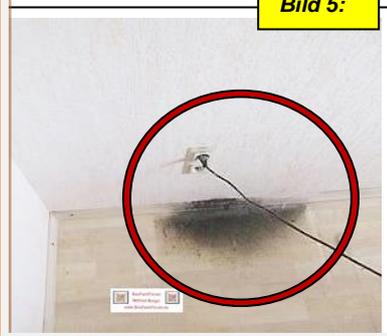
Bild 5:

Bei diesem Schaden könnte jeder Laie auf Pilz und Schimmel plädieren und Panik verbreiten. Letztendlich geht es hier aber nur um Thermoeffusion. Eine Erscheinung aus der Physik heraus, bei der aus dem natürlichen Luftkörper der Atmosphäre Dreck mit eingeschlossen wird, den wir mit unserem Auge nicht erkennen können. Also, aus dem >Luftballon< sich Dreckpartikel auslösen. Dabei tritt dann das Naturgesetz ein, dass sich die leichten, hellen Partikel auf der warmen Oberfläche absetzen. Das ist das Kabel. Die schweren Partikel allerdings auf der kalten Fläche sofort als schwarzen Dreck zu erkennen sind. Das ist der Laminatboden.

Ausgegangen werden muss, dass wir es mit 2 unterschiedlichen Temperaturen zu tun haben. Einmal mit dem Kabel, das aus dem Naturgesetz heraus warm wird. Dann haben wir es mit dem Laminatboden zu tun, der eine kalte Oberfläche aufweist. Hätten wir es jetzt mit Pilz und Schimmel zu tun, würde sich dieser doch nicht an der kalten Oberfläche ansetzen, sondern am Warmen Kabel. Dort finden wir aber keine Auffälligkeiten. Rot erkennen wir jetzt, dass sich aus der Luft heraus aus diesem Temperaturunterschied, partial der Dreck auslöst. Das heißt, dass dort Staub, Feinstaub der Straße und der Autos, hier aus der Luft auslöst wird. Das nennt man Thermoeffusion.

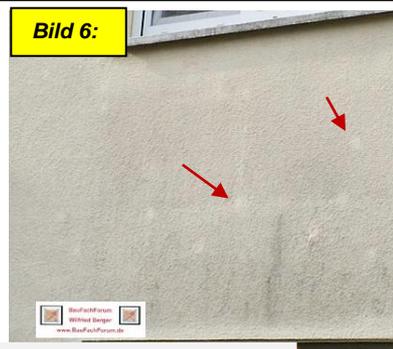
Bild 6:

An der Hausfassade ist das haarklein das Gleiche. Hier wandert jetzt Energie von innen nach außen. Das heißt, dass mit viel Energieverlust, die Innenwand kalt wird. Wandert wenig Energie hier durch die Dämmung, wird die Oberfläche der Dämmung kalt. Das geht soweit, dass im Winter die Fassade gefriert. Jetzt sehen wir rot die hellen Punkte im Putz. Das sind die Befestigungsanker der Dämmung. Dieses Produkt ist letztendlich energetisch so gut, dass diese eine bessere Dämmung aufweist wie die gesamte Oberfläche der Dämmung. Somit werden jetzt die gesamte Oberfläche zur kalten Fläche und diese Punkte zur warmen Fläche.

Gehen wir nochmals zurück zu Bild (6), dann setzen sich auf der kalten Oberfläche jetzt die schweren Partikel aus der Luft ab. Also, wird die gesamte Fläche schwarz bzw. dunkel. Der Fugenkleber und die Dübel, lassen allerdings noch weniger Energie durch, wie der Dämmstoff. Also, wird diese Oberfläche wärmer und es lagern sich dort die nicht sichtbaren leichten Partikel ab.

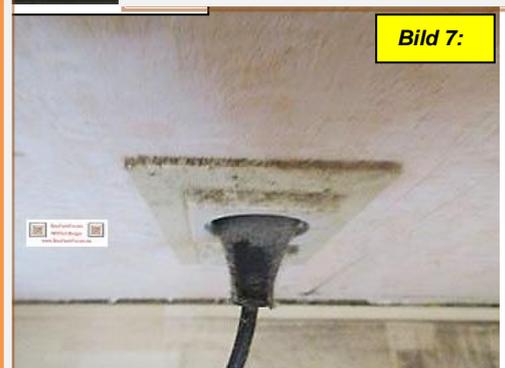
Bild 7:

Schauen wir uns nochmals Bild 7 an, dann sehen wir, dass auf der Steckdose und dem Stecker sich ebenfalls Dreck abgelagert. Jetzt aber nicht in schwarzer Form, sondern in heller Form. Denn diese Dreckpartikel, sind letztendlich die leichten hellen Partikel die sich an der warmen Oberfläche ansetzen.

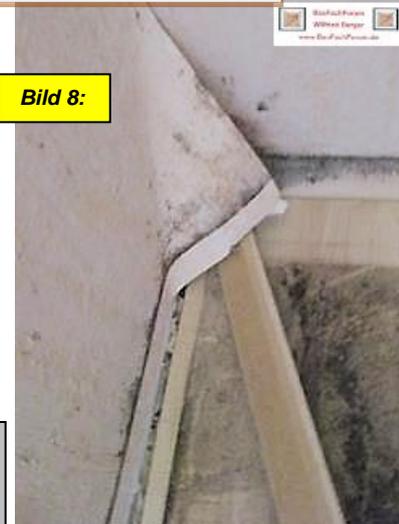
Bild 8:

Öffnen wir jetzt die Sockelleiste, erkennen wir, dass diese im wandberührenden Teil an der Tapete diese Blüten weiß ist. Hätten wir es hier mit Pilz und Schimmel zu tun, wäre dieser gerade dort ansässig. Weil dort windzugfreie Zonen wären. Pilz und Schimmel setzt sich nicht auf Flächen an, die mit Wind bewegt sind, sondern an Flächen wie hier hinter der Sockelleiste. Das ist hier aber nicht der Fall.

Würde man jetzt von Pilz und Schimmel ausgehen, würde sich dieser in den Tapeten und in den Putz eifressen. Oder es müsste aus dem hervorragend gehaltenen und ausgeführten Okal-Haus aus der Wand eine Schadensfindung erkennen lassen. Oder, es würde aus dem Kellerbereich über die Wand nach oben steigen. Das ist aber nicht der Fall. Hier haben wir es nur mit diesen beiden Flecke zu tun, deren Feuchteauslösung in einem Folgeblatt noch näher beschrieben wird. Also Pilz und Schimmel aus dem Bauteil heraus komplett aus Bild (8) heraus ausgeschlossen werden kann.

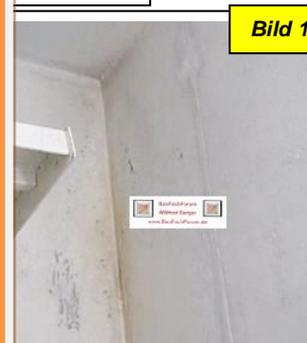
Bild 11:

Jetzt könnte man ja an der Außenecke meinen, dass der Fleck aus einer Feuchtebildung aus dem Keller herrühren könnte. Auch das wurde natürlich untersucht. Die Kellerecke ist völlig trocken und es kann auch kein Gramm Pilz und Schimmel gefunden werden. Also letztendlich auch ausgeschlossen werden kann, dass es sich um Pilz und Schimmel aus der Bausubstanz heraus handelt.

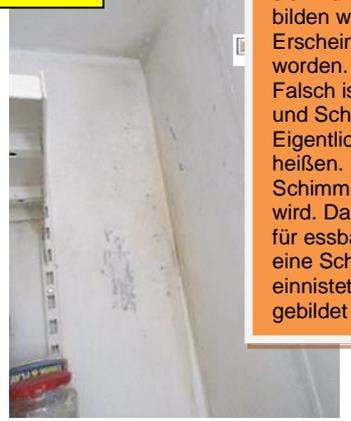
Bild 12:

Natürlich kann jetzt nicht ausgeschlossen werden, dass aus der Ansammlung von diesem Dreck und Staub an diesen Flecken sich früher oder später Schimmel und Pilze bilden würden. Aber, daher ist diese Erscheinung hier noch rechtzeitig erkannt worden. Falsch ist letztendlich auch der Begriff >Pilz und Schimmel<!!!! Eigentlich müsste es >Schimmel und Pilz< heißen. Denn zuerst bildet sich der Schimmel, aus dem dann der Pilz gezüchtet wird. Das erkennen wir aus jeder Pilzzucht für essbare Pilze züchtet. Zuerst bildet sich eine Schimmelschicht in das sich das Myzel einnistet und anschließend daraus der Pilz gebildet wird.

Wir sollten aus diesem Bericht erkannt haben, dass wir nicht immer gleich in Panik vor gesundheitlichen Problemen fallen sollten. Vieles sieht nach Pilz und Schimmel aus. Allerdings oftmals einfach aus der Natur und auch einfachst aus der Beseitigung gereinigt werden können. Also hier einfach den Putzkübel nehmen und die Flecke wegwischen. Zur Sicherheit die Tapete entfernen und eine neue Tapete anbringen. Allerdings, wird diese Sache noch einige Blätter nach sich ziehen. Denn einmal muss noch erklärt werden, weshalb gerade an dieser Stelle der Verfleckung, auch Wasser aus der Luft ausgelöst wird. Und zum anderen muss noch geklärt werden, weshalb in diesem Schlafzimmer ein sehr hohes Feuchteaufkommen vorhanden ist. Im Folgeblatt wollen wir aber zur Beruhigung der Bauherrschaft die Materialproben unter dem Mikroskop betrachten. Daher solltet Ihr euch die Folgeblätter nicht entgehen lassen.
