Einleitung:

Problemstellung:

Die Sanierungsfirma:

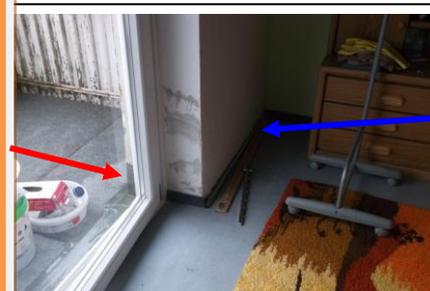
Bild 2:

Rot erkennen wir jetzt unser Hauptproblem unserer Sanierung. Hier wurden vor 5 Jahren versucht mit spritzbaren Dichtstoffen Bauwerksabdichtungen zu ersetzen. Das ist nicht gelungen. Hätte man damals beispielsweise auf eine Bituplast AW der Firma BOSIG zurückgegriffen und diese Membrane bis über 150 mm am Gebäude aufgekantet, wäre dieser Schaden nicht entstanden.

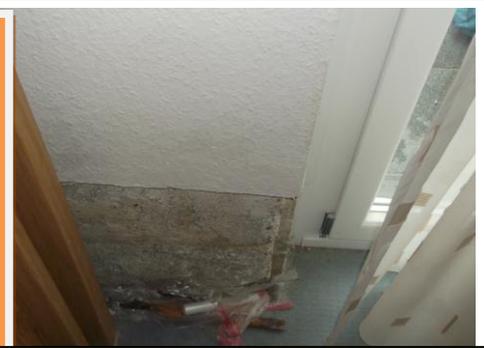
Bild 4:

Ein enormes Problem bildet bei dieser Sanierung der Innenputz mit den Ausblühungen und dem Pilz- und Schimmelbefall dar. Hier müssen wir eine klare Trennlinie schaffen, bei der wir den alten Putz mit dem neuen Putz trennen. Das heißt, dass wir jetzt im unteren Bereich einen speziellen Renovierungsputz aufbringen müssen, der die restfeuchte im Mauerwerk über die Jahre verarbeitet.

Merke: In solchen Fällen muss der Sanierungsputz buchstäblich Höchstleistung erbringen. Das heißt, dass der Putz sehr viel Feuchtigkeit verarbeiten muss, bei dem er dann eventuell nach wenigen Jahren ausgetauscht werden muss. Um jetzt die spätere Nachsanierung kostengünstig zu halten, muss eine klare Trennung der beiden Putzen erfolgen.

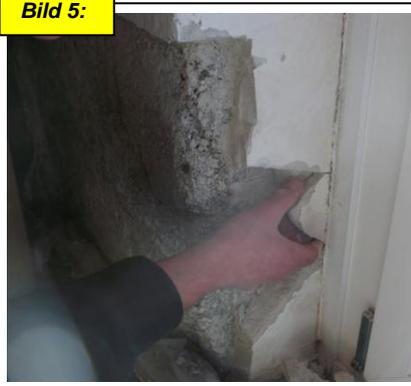
Bild 5:

Bild 5 zeigt auf, dass mit dem Herausnehmen des Laibungsputzes auch genügend Platz vorhanden ist, um das Außenband noch nachträglich einzusetzen. Allerdings ist der Einbau etwas aufwendig und sollte nur von einem erfahrenen Fensterbauer vorgenommen werden. Entscheidend ist, dass anschließend vor dem Verschäumen, die Verklotzung und Lastabtragungen wieder eingebaut werden muss. Empfohlen wird auch, dass die Verschraubung mit Mauerdübel ergänzt wird.

Bei der Fensterlaibung sind wir hierbei mit den gleichen Problemen der Rücktrocknung konfrontiert. Daher muss auch hier ein Material gefunden werden das die Feuchtigkeit die zu erwarten ist, in den Folgejahren nach und nach entsorgt werden kann. Dazu verwenden wir nach dem Einbau der Membranen keinen Putz, sondern versuchen mit Dämmstoffen die Oberflächentemperatur hoch zu fahren und dann mit einer Laibung aus Kalziumsilikat-Platten wiederum ein Material finden, das Feuchtigkeit aufnehmen und wieder abgeben kann auszukleiden.

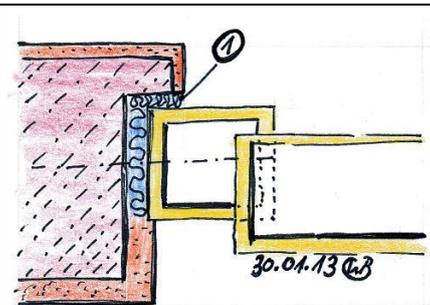
Bild Skizze 6:

Das Hauptproblem ist, dass wir nicht wissen, wie die Fenster unter (1) gegen Schlagregen eingebaut wurden. Daher müssen wir versuchen die Fuge von Innen auszuhöhlen und danach eine Schlagregendichtheit einzubringen. Nur so können wir sicherstellen, dass in der Zukunft auch die Sicherheit gegeben ist, dass durch Schlagregen Wasser nicht in die Fuge und die Konstruktion eindringen kann.
