Einleitung:

Problemstellung:

Schadensmerkmale:

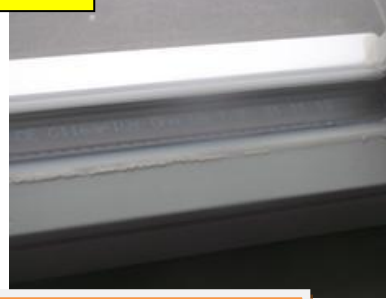
Bild 1:

Hier erkennen wir jetzt das Problem. Der gesamte Dichtstoff haftet mit dem Wasserlack überhaupt nicht. Auch mit der Scheibe entsteht keine Flankenhaftung. Auch wird erkannt, dass die Oberfläche des spritzbaren Dichtstoffes nicht aushärtet. Ein Problem das vielleicht auch in der Haltbarkeit des Produktes zu suchen ist.

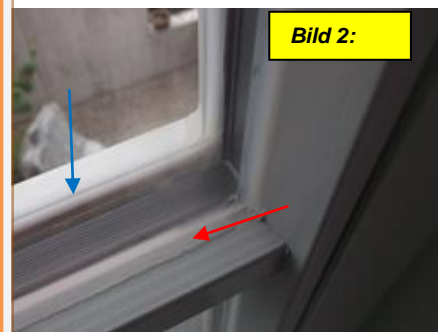
Bild 2:

Rot sehen wir wieder, wie sich der Dichtstoff am Wasserlack löst. Nach Aussagen der Bauherrschaft, kann bei Regen festgestellt werden, dass wenn man von innen die äußere Dehnfuge anschaut erkannt wird, das Wasser hinter der Fuge einläuft. Man also zuschauen kann, dass ohne Flankenhaftung das Regenwasser in die Verglasung einläuft. Ein Problem, das wir lediglich bei Nano-Glasoberflächen mit einem selbstreinigen Effekt finden. Durch den Lotusblüteneffekt, hält auf solchen Scheiben kaum ein Dichtstoff. Dieser Fall liegt hier aber nicht vor.

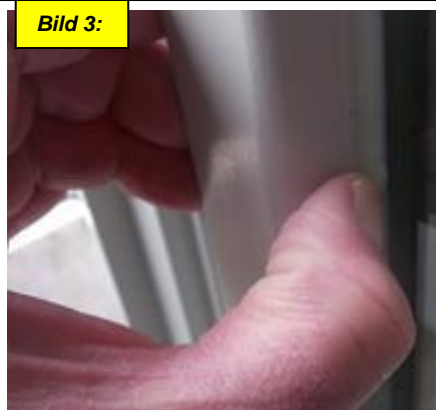
Bild 3:

Erkannt wird, dass die gesamte Oberfläche der spritzbaren Dichtstoffe letztendlich nicht aushärtet. Man kann mit dem Fingernagel seit 8 Wochen nach dem Verarbeiten immer noch die oberste Schicht wie ein Gel abkratzen.

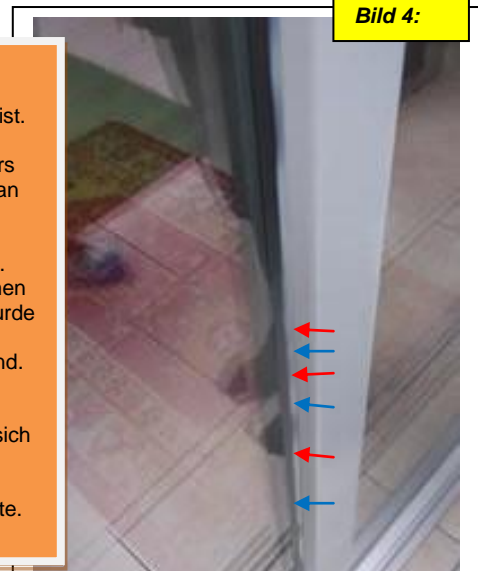
Bild 4:

Hier sehen wir jetzt, dass die Transparenz unterschiedlich ist. Der Hersteller hat bei der Reklamation des Handwerkers darauf verwiesen, dass dies an der Unterschiedlich starken Masse des Materials beim Einspritzen verursacht wurde. Die Proben wurden entnommen und unter dem Mikroskop wurde nachgewiesen, dass die Querschnitte immer gleich sind. Siehe mikroskopische Aufnahmen in der Folge. Erkennen müssen wir, dass sich der Hersteller hier mit einem Standardsatz aus der Verantwortung bringen möchte.

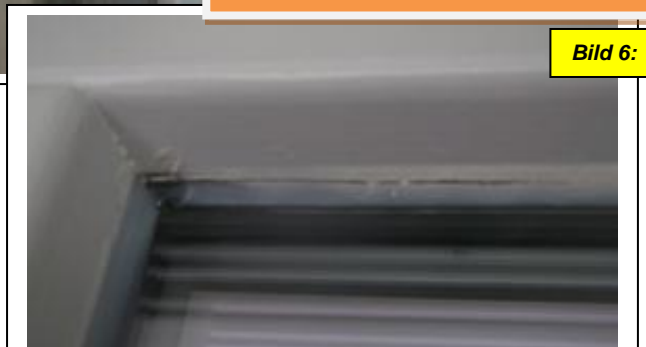
Bild 6:

Wir erkennen, dass die Haftung weder am Wasserlack noch am Fensterglas entstanden ist. Somit ist es merkwürdig, dass der Außendienst und die Händler vom Hersteller gerade aus den eigenen Erkenntnissen und Prüfungen heraus, wie in der Rückantwort im Reklamationsschreiben deutlich nachzulesen ist, dieses Produkt auch bei diesem Firmenprodukt des bedenklischen Wasserlacks empfehlen. Entgegen den eigenen internen Prüfergebnissen davor warnen. Daher stellt sich bereits aus dem Reklamationsschreiben die Frage, inwieweit hier der Handwerker gegenüber den Problemen mit diesem Wasserlack des bekannten Lackherstellers Schäden zu erwarten sind. Es ist aus dieser Rückantwort des Herstellers schon fast eine >Frechheit<, erst positiv zu beraten um Material zu verkaufen und dann im Schadensfall den man kennt, dem Handwerker die Schuld zuweisen, dass er ein anderes Produkt verwenden hätte müssen. Das wird vielleicht noch ein spannender Bauprozess.

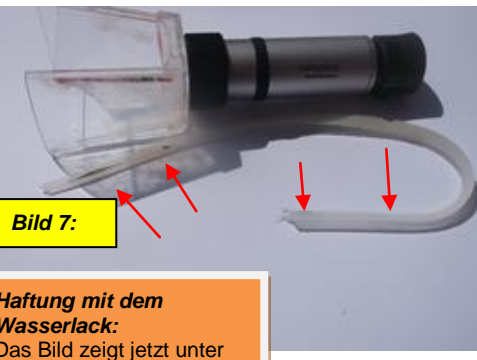
Bild 7:

Die Aufnahmen werden alle mit einem mobilen Mikroskop mit 24 facher Vergrößerung vorgenommen. Wir erkennen bereits an den Proben, dass (rot) immer vereinzelt bei den Probenahmen zum Teil der Wasserlack komplett incl. des Holzes vom Untergrund herausgerissen wurde.

Das Bild zeigt jetzt unter dem Mikroskop, dass hier der Wasserlack (in der Folge (WL) ja vereinzelt mit dem spritzbaren Dichtstoff (in der Folge SD) eine feste Verbindung eingegangen ist. Rot sehen wir, dass die Haftung zwischen WL und SD erfolgt ist. Auch zu erkennen, dass der Wasserlack mit dem Holz eine feste Verbindung eingegangen ist. Letztendlich die Idealsituation, wie wir sie wollen.

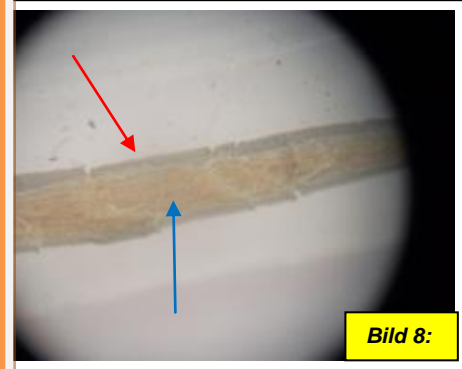
Bild 8:

Rot sehen wir in Bild 10 bereits, dass zum Großteil allerdings die Haftung nicht gegeben ist. Also letztendlich die oberste Schicht des SD bis auf einzelne Ausnahmen keine Verbindung mit dem Untergrund eingeht.

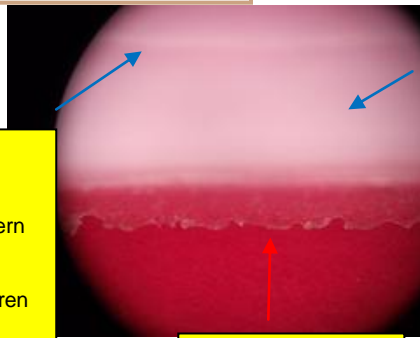
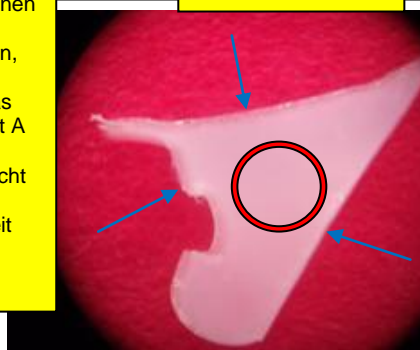
Bild 10 und 11:

Aus Bild 11 erkennen wir jetzt, dass wir es beim Radialschnitt mit einem Probenteil das keine Flankenhaftungen eingegangen ist, im Kern eine Kerntrocknung (rot) entstanden ist und der erste 1/2 Millimeter (blau) der Oberfläche allerdings nicht gleich mit härtete. Grundlegend daraus zu schließen, dass die Härtung in den Kern ein e mikrorissfreie Struktur darstellt und die blaue Oberfläche schmierig bleibt. So wie vorgefunden.

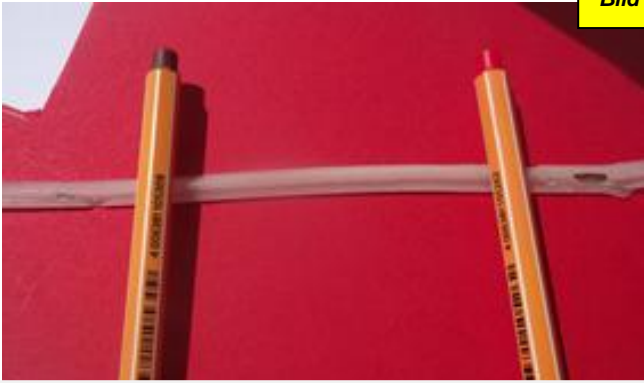
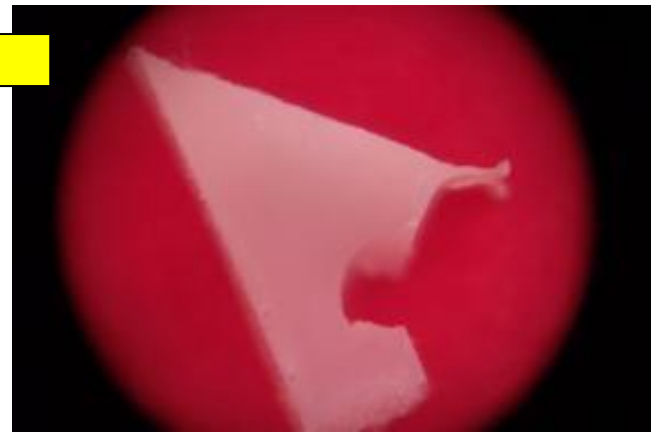
Bild 12 und 13:

Wir nehmen uns jetzt einmal aus einem Probenstrang den Teil heraus, der keinerlei Flankenhaftung angenommen hat. Rechts sehen wir, dass dabei im Kern eine monolithische Struktur entstand. Unter dem Mikroskop wurden keinerlei Mikrorisse erkannt, die hier auf eine Strukturzwängung durch die Flankenhaftung rückschließen lassen. Dazu sollte die Skizze 9 nochmals angeschaut werden. Würden hier Zwängungen durch die Klebekraft der Flanken mit der Kerntrocknung entstehen, automatisch Mikrorisse aus der Trocknungsstruktur heraus erkannt werden müssen. Dazu mehr in den Folgebildern. Diese Struktur finden wir aus Bild 13 nicht. Entscheidend ist jetzt einmal der Shore –Wert des Produkts. Siehe Folge. Allerdings immer aus der Grundlage eines Produktes, das neutralvernetzend ist. Nicht zu vergleichen mit einem Produkt das aus Hybrid-Technik hergestellt wurde. Wie beispielsweise unser Testprodukt (Proband) von Hilti.

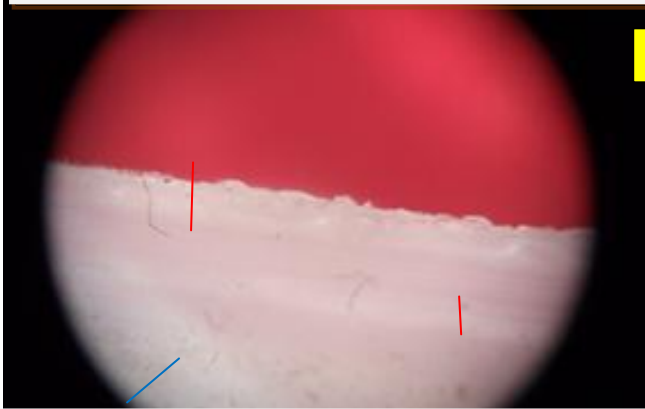
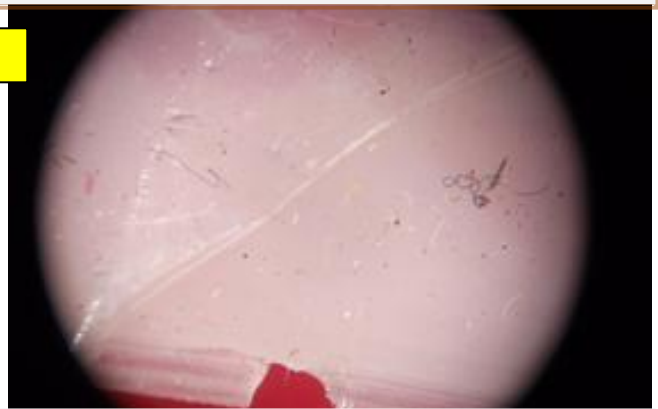
Bild 14 und 15:

Aus Bild 14 sehen wir jetzt (rot) wieder die flankenhaftungsfreien Stellen. Allerdings finden wir diese >Lagerstrukturen auch immer wieder innerhalb der festen Kernmasse. Blau erkennen wir jetzt die Region die an der Oberfläche nicht restlos ausgehärtet ist. Bzw. nicht so hart ausgehärtet ist, wie dies in der Kerntrocknung vorkommt. Jetzt müssen wir einmal auf das Datenblatt des Ist-Produktes gehen. Dort erkennen wir, dass hier nach der DIN 53505 ein Shore A Härtewert von 25 ± 5 gegeben ist. Vergleichen wir das jetzt einmal mit einem Vergleichsprodukt unserer Feldstudie von Würth, haben wir hier einen Shore-Wert von ca. 17. Vergleichen wir dies jetzt einmal von einem vergleichbaren Produkt der Firma Förch erkennen wir dort ebenfalls einen Shore – Wert von 18 ± 5 . Wir erkennen, dass hier der Shore-Wert bei unserem Problemprodukt weit über den Werten von Vergleichsprodukten liegt.

Zum Verständnis: Je höher der Shore –Wert wird, desto geringer werden die Eigenschaften für die Eignung von Fensterverglasungen. Denn dann fehlen die Strukturen, dass gerade mit der Flankenhaftung und der Kerntrocknung keine Haarrisse entstehen, da die Dehnfähigkeit erhöht wird. Die Klebekraft dabei jedoch erhöht wird. Daher steht in Frage, ob dieses Produkt überhaupt für Fensterverglasungen geeignet ist und die 25 % Dehnfähigkeit aus dem Datenblatt heraus überhaupt real gegeben ist? Die Bilder zeigen jetzt noch deutlich, wie die Oberfläche hierbei strukturiert wird. Eine Oberfläche, die mit Spülmittel abgezogen wurde, allerdings eine ganz andere Struktur aufweisen würde.

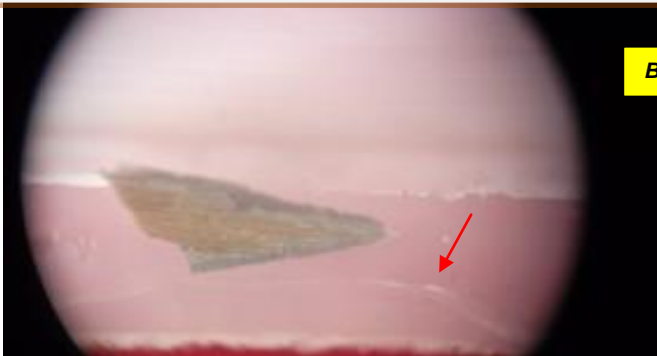
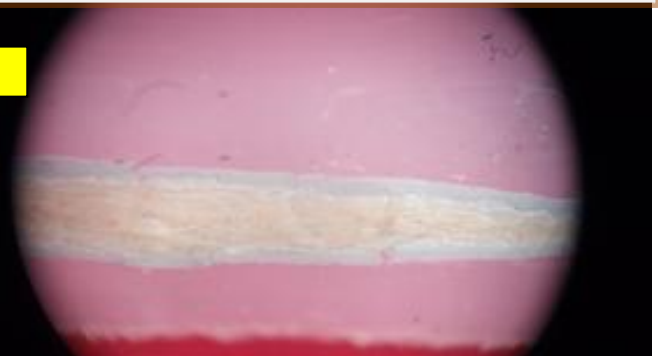
Bild 16 und 17:

Hier sehen wir jetzt zwei Proben bei denen der WL zum SD wie auch der WL zum Untergrund Holz optimal verbunden ist. Beim Herausnehmen löste sich der WL nicht vom Holz und hat hier noch Holzstrukturen mit herausgerissen. Somit erkannt werden muss, dass der Lack sehr wohl nach stand der Technik verarbeitet wurde und die Oberfläche der Fenster nicht in unseren Problemkatalog aufgenommen werden müssen. Erklärt werden muss lediglich, inwieweit der WL mit dem SD chemisch reagiert? Bild 16 zeigt jetzt rot, dass das haftende Teil den SD in der Trocknungsphase an sich zieht. Das ist das Problem des hohen Shore-Werts. Hier ist bei der Aushärtung zu wenig Dynamik vorhanden. Daher muss aus den mikroskopischen Aufnahmen erkannt werden, dass die Angaben des Produktes mit 25 % Gesamtverformung, aus der Shore-Wert-Härte, nichts mit der Trocknungs-Dynamik der Aushärtung des Produktes zu tun hat. Und das wird der Schlüssel unseres Problems darstellen.

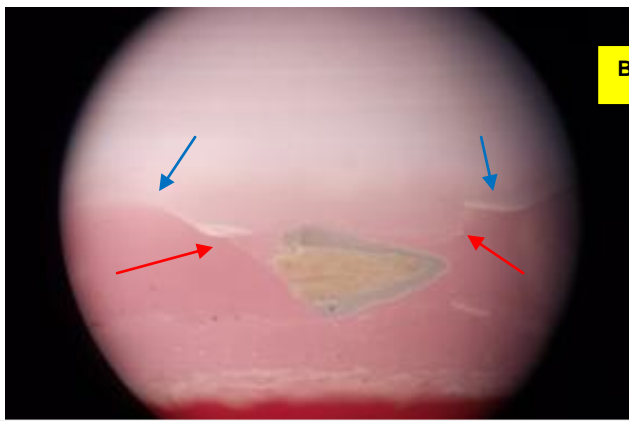
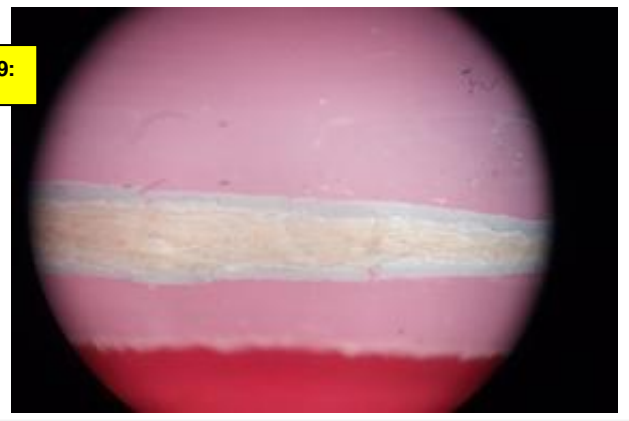
Bild 18 und 19:

Bild 18 zeigt jetzt das Problem nochmals ganz deutlich. Rot sehen wir jetzt, wie bei der Austrocknung die Masse in den zu verbindenden Baustoff ausblutet. Das heißt, der Kleber saugt sich buchstäblich an das Produkt. In wie weit diese Erscheinung ein physikalischer oder chemischer Prozess ist, kann im Augenblick noch nicht geklärt werden. Allerdings kann davon ausgegangen werden, dass wenn dieser Prozess nicht breit gelagert Millimeter für Millimeter vorkommt, die Flankenhaftung nicht gegeben ist. Betrachten wir uns das Bild 19, erkennen wir, dass hier die Ausblutung über die Länge der Flankenhaftung konstant ist. Zurückgeführt werden kann das Ganze letztendlich nur auf den harten Shore-Wert des Produktes.

Vergleich: Vergleichen wir das jetzt mit unserem Feldversuchstest der Firma Hilti, haben wir es hier mit einem Hybridprodukt zu tun, der ebenfalls einen Shore-Wert von 26 aufweist. Allerdings als Hybrid-Produkt aus fertigen Einzelteilen zusammengesetzt wurde, die in sich eine eigenständige Abschluss des Produktes darstellt. Was bei einem neutralvernetzten Produkt ja nicht der Fall ist. Dort entsteht ja mit dem Verarbeiten erst in der Aushärtung und der Verbindung mit anderen Produkten das eigentliche Produkt SD. Dazu mehr in den Links in der Folge.

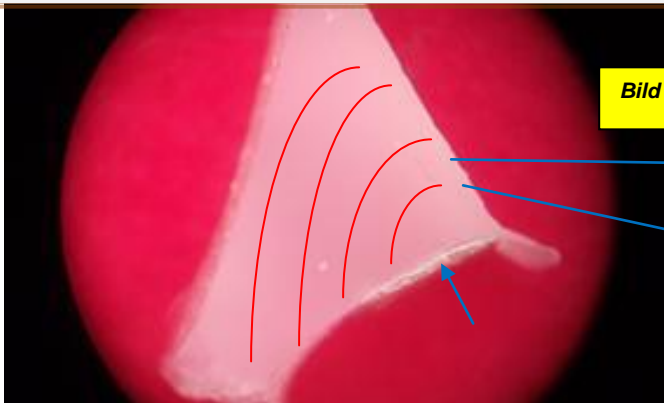
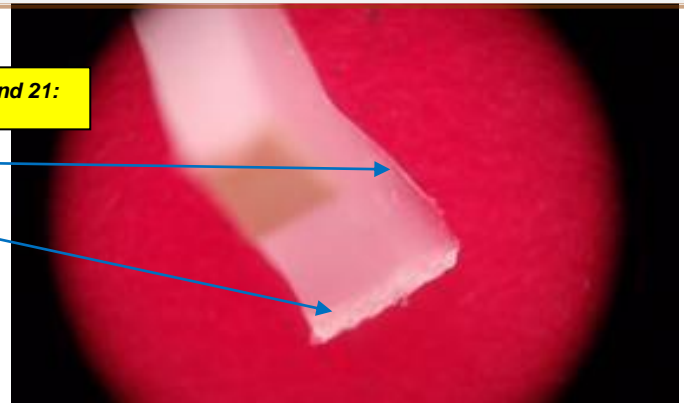
Bild 20 und 21:

Hier sehen wir jetzt, ein Muster, das am WL geklebt hat und am Glas nicht. Blau sehen wir noch das Holz das angeklebt ist. Da jetzt die Bildkamera die Trocknungsstruktur des Mikroskops nicht deutlich wiedergibt, sehen wir rot die Struktur wie diese aus der Trocknung erkannt werden kann. Blau sehen wir jetzt, wie die Oberfläche eine ganz andere Struktur aufweist, wie das Kernmaterial.

Also man davon ausgehen muss, dass das Problem in der Trocknung des Materials zu suchen ist. Das kann allerdings erst mit den Vergleichsaufnahmen des Feldversuchs verglichen werden. Grundlegend ist, dass hier im Ist-Zustand, die Oberflächen rund um unseren gebildeten Dichtstrang, nicht ausgehärtet sind. Und auch, wie in Bild 18 und 19 beschrieben, die Ausblutung der Haftung mit den Flanken nicht entstanden ist. Und hier muss man erkennen, dass dies weder von einem Spülmittel bei der Verarbeitung oder Fettrückständen bei der Verarbeitung entstanden ist. Auch der Anpressdruck, kann dabei nicht entscheidend sein. Und wären hier Reaktionen mit dem Wasserlack zu erkennen, wäre das Aushärtungsproblem der Oberfläche nicht umlaufend gleich. Siehe Folgebilder. Dass der Wasserlack allerdings chemische Reaktionen verursacht ist natürlich möglich. Daher können auch bei den anderen Produkten Haftprobleme im Feldversuch entstehen.

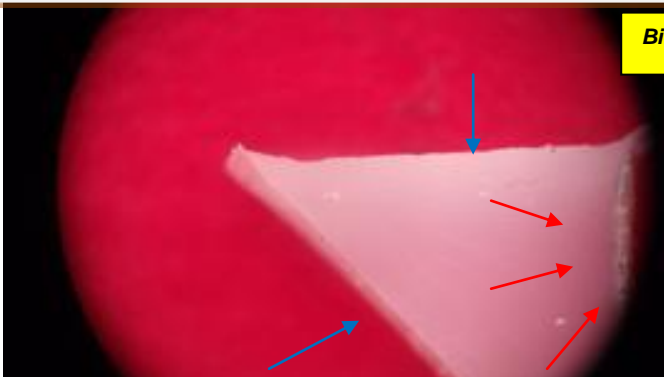
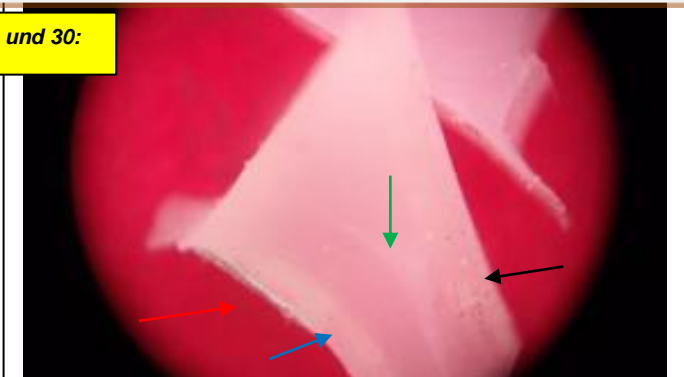
Bild 22 und 30:

Das Bild 30 zeigt jetzt das Problem am besten. Rot sehen wir die Haftung mit dem WL. Blau sehen wir die Ausblutung zum WL. Grün sehen wir jetzt, wie aus Bild 20 aufgezeigt, wie die Klebestruktur mit der Trocknung jetzt nicht zum Kern trocknet, sondern zur Flankenhaftung. Schwarz erkennen wir jetzt gegenüberliegend die nicht ausgehärtete Oberfläche. Betrachten wir uns das Bild 22, könnte jetzt die nicht ausgehärtete Oberfläche erklärt werden. dadurch, dass die Bindemittel die zum Produkt mit der Aushärtung führen, auf die Flankenhaftung zum WL gezogen werden, dabei dann eine Entmischung des Produktes entsteht und somit die anderen Oberflächen aus den zu geringen Komponenten der Mischung, nicht härten. Das würde dann auch erklären, weshalb Querschnitte der Teilhaftungs-Muster anders aussehen wie die enthafteten Muster.

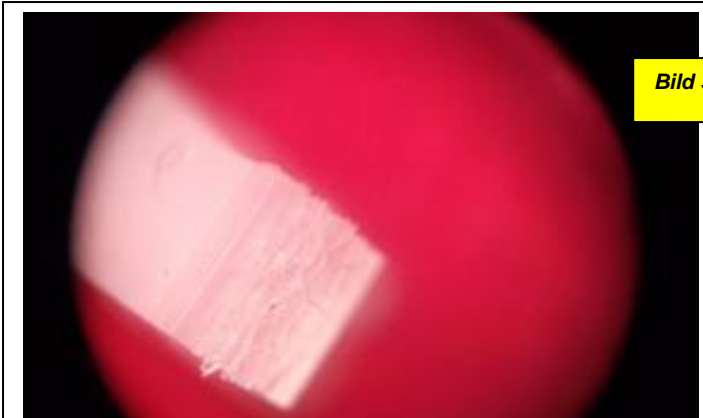
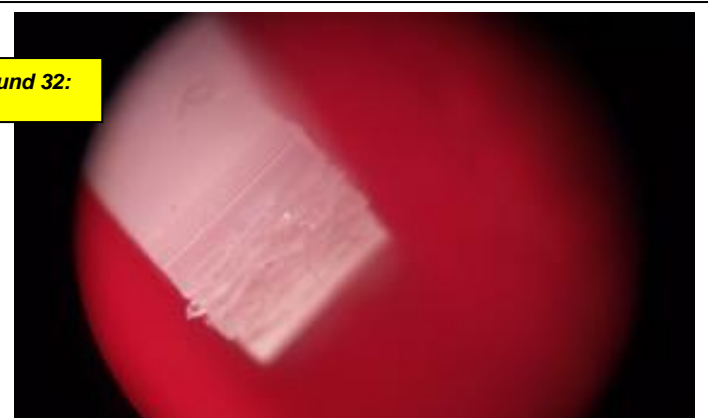
Bild 31 und 32:

Hier sehen wir jetzt die Seite, die mit dem Vorlegeband in Verbindung kam. So wie es die Norm verlangt, darf und ist hier auch keine Haftung entstanden. Allerdings auch keine Aushärtung, wie im Kern. Analysieren wir jetzt noch mit den Vergleichsprodukten die Hautbildungszeit, wird bei unserem Problemprodukt 5 Minuten angegeben. Der ersten 2 mm mit 24 Stunden. Vergleichen wir das mit dem Hybridkleber von Hilti, wird dort die Hautbildung mit 30 Min. angegeben. Und die Aushärtungszeit gleich wie vor. Schauen wir uns das Würth Produkt an, erkennen wir die Hautbildung bei ca. 10 min. und die Durchhärtung wie vor. Schauen wir dies bei unserem Förch Produkt an, erkennen wir die Hautbildung bei 8-15 Minuten und die Aushärtezeit gleich wie vor. Also erkennen wir, dass unser Problem-Produkt eine sehr schnelle 1. Trocknung hat. Das ist ganz typisch für reine Kleber die einen hohen Shore-Wert aufweisen. Daher muss bis hier her bezweifelt werden, ob der Anwendungsbereich des Produktes für Dehnfugen aus dem Datenblatt des Produktes überhaupt geeignet ist? Denn die vorangegangenen Analysen würde diesbezüglich die Erklärung liefern, weshalb die Flankenhaftung nicht gegeben ist.

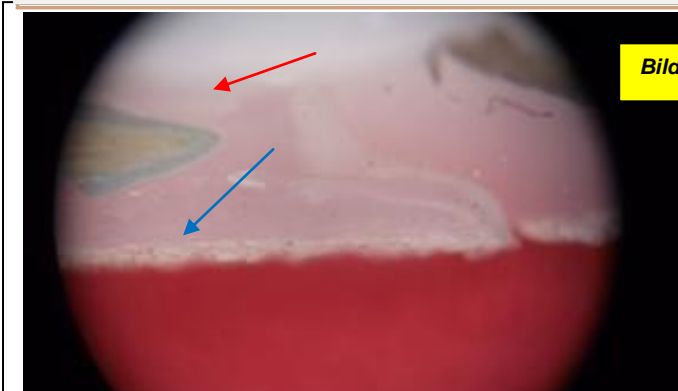
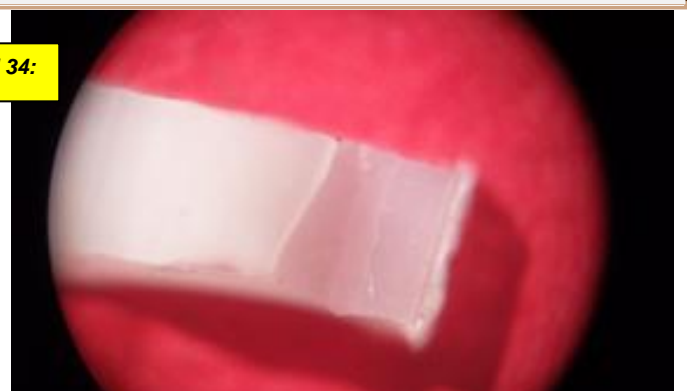
Bild 33 und 34:

Wenn wir jetzt einmal ausschließen wollen, müssen wir erkennen, dass wie aus Bild 34, gerade die Hautbildung dort erfolgt ist, wo die Verbindung zum Vorlegeband entstand. Also an einer Stelle, an der keine Flankenhaftung entstehen darf. Und gerade auch dort, ist klargelegt, dass die Aushärtung nicht so vorgenommen wurde, wie beim Kern. Also letztendlich, 2 Trocknungsgrade entstanden, die innerhalb weniger 3-5 Minuten einmal die Hautbildung sicherstellte und diese schnelle Trocknungsphase, dann mit der 24 Std. Trocknung nicht mehr weiter aktiviert wurde. Und das unabhängig von einer Flankenhaftung am Glas oder dem WL. Sondern rein aus der Zusammensetzung der Komponenten des SD. Das erkennen wir jetzt nochmals am **Bild 33** deutlich. Rot sehen wir wieder die Austrocknung zum WL hin. Hier darf sich ja letztendlich keine Hautbildung bilden. Und blau sehen wir jetzt am Übergang zum WL, dass es rein bei der Hautbildung blieb und die 24 Std. Härtung gar nie eintrat. Ob damit allerdings die Inhaltsstoffe des WL verantwortlich sind, werden wir in den nächsten Blättern analysieren.

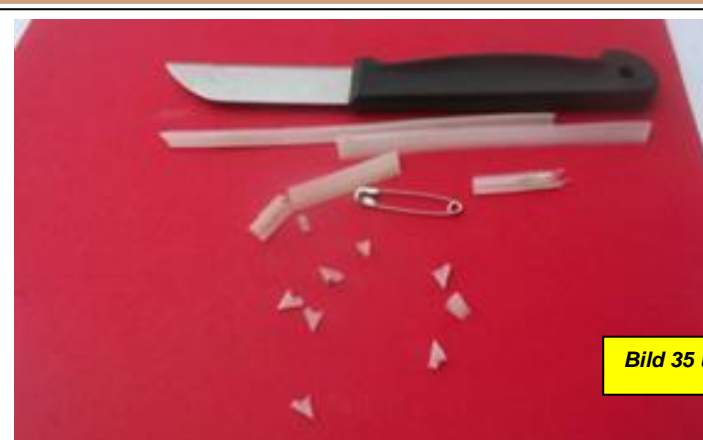
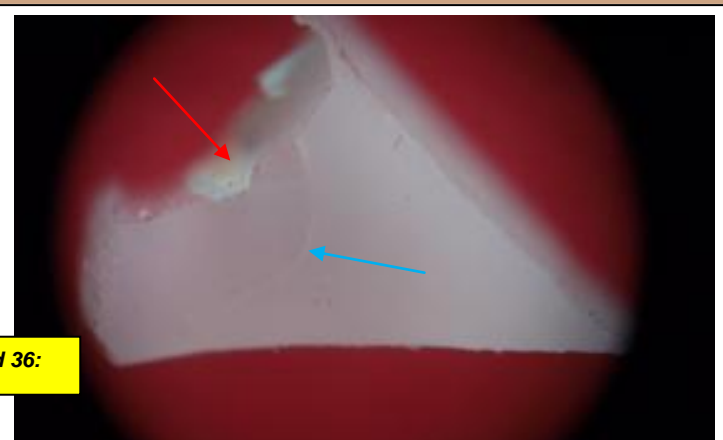
Bild 35 und 36:

Es wurden jetzt natürlich unzählige Untersuchungen vorgenommen. Bild 36 zeigt das jetzt wieder an einer Haftungsfläche. Wir sehen, wie die 24 Std. Trocknung mit der 5 Min. Hautbildung gerade das Problem darstellt. Rot sehen wir die Haftung zum WL und blau sehen wir jetzt die Trennung der Trocknung, bei der der Zug zur Flankenhaftung hin gebildet wird. Man muss sich jetzt das Ganze mit dem hohen Shore-Wert in Verbindung bringen. Dieser bewirkt, dass die Hautbildung schnell erfolgt und dann letztendlich die 24 Std. Trocknung die Langzeit-Trocknung-Verbindung nicht herstellen kann.

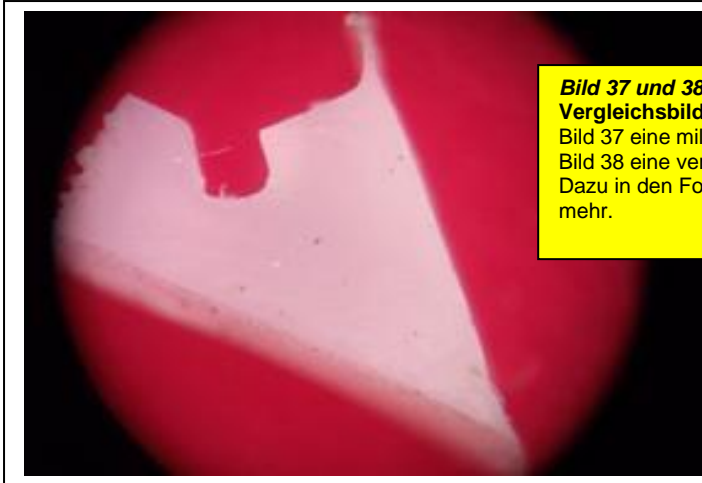
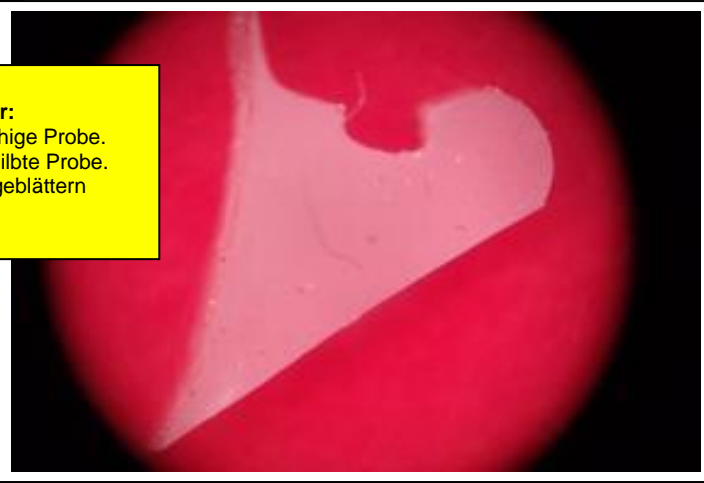
Bild 37 und 38:
Vergleichsbilder:
 Bild 37 eine milchige Probe.
 Bild 38 eine vergilbte Probe.
 Dazu in den Folgeblättern
 mehr.

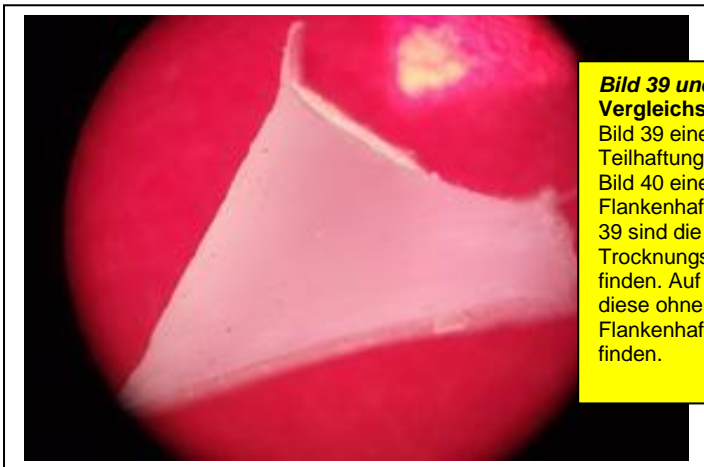
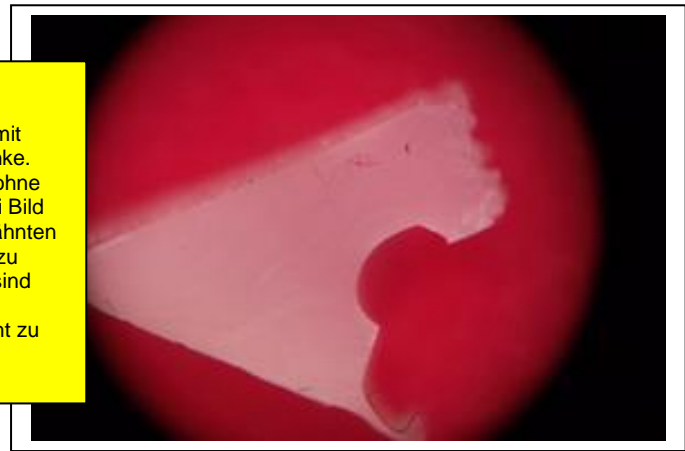
Bild 39 und 40:
Vergleichsbilder:
 Bild 39 eine Probe mit
 Teilhaftung der Flanke.
 Bild 40 eine Probe ohne
 Flankenhaftung. Bei Bild
 39 sind die vor erwähnten
 Trocknungsspuren zu
 finden. Auf Bild 40 sind
 diese ohne
 Flankenhaftung nicht zu
 finden.

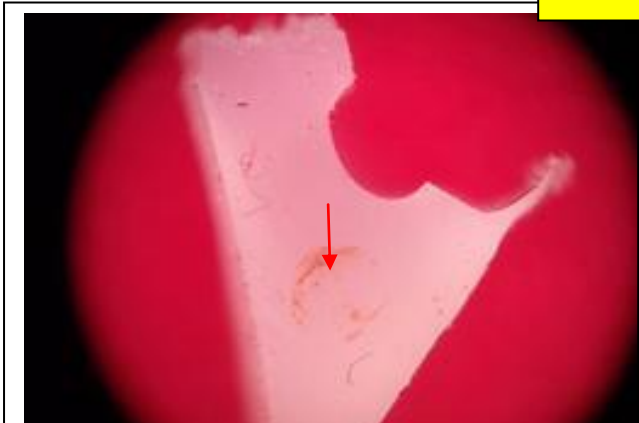
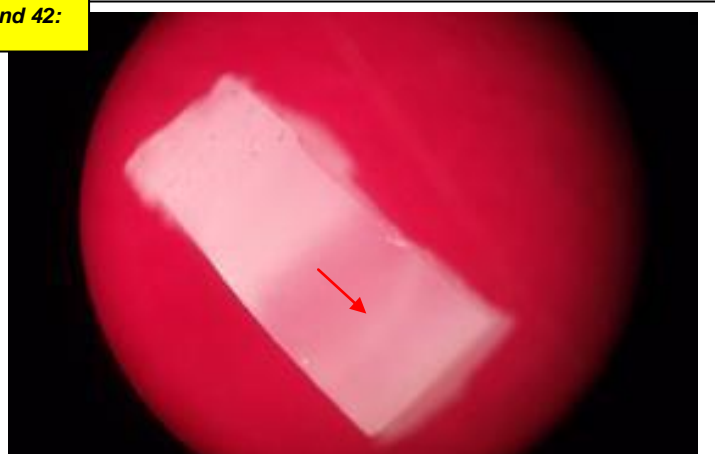
Bild 41 und 42:

Dieser Versuch wird dann mit den Muster-Produkten aus dem Feldversuch nochmals vorgenommen. Bei Bild 41 wurde mit einer Nadel das Material im Kern durchstochen. Die Nadel hatte etwas Rost Ansatz, der erst unter dem Mikroskop erkannt wurde. Bild 42 zeigt den Querschnitt dann durch den Nadelstich. Wir erkennen, dass das Produkt im Kern, der ausgehärtet ist, diesen Nadeldurchstich auch unter dem Mikroskop nur schemenhaft erkennen lässt. Also das Produkt durch den Nadelstich nicht zu einer erkennbaren Problemstelle wird.

Dadurch, dass der Shore-Wert so hoch ist, wurde versucht das Material manuell zu stören. Der Nadelstich sollte aufzeigen, dass das Produkt wohl einen hohen Shore-Wert hat. Allerdings solche Probleme aus der Dynamik heraus restlos übernimmt. Wäre der Shore-Wert noch höher, wäre die Einstichstelle porös ausgebrochen. Siehe Links am Ende zu den Begriffserklärungen.

Somit muss erkannt werden, dass der Shore-Wert das komplett ausgehärtete Produkt nicht beeinflusst. Allerdings dieser Shore-Wert die Trocknung so beeinflusst, dass die Hautbildung, nicht zur Endtrocknung gelangt.

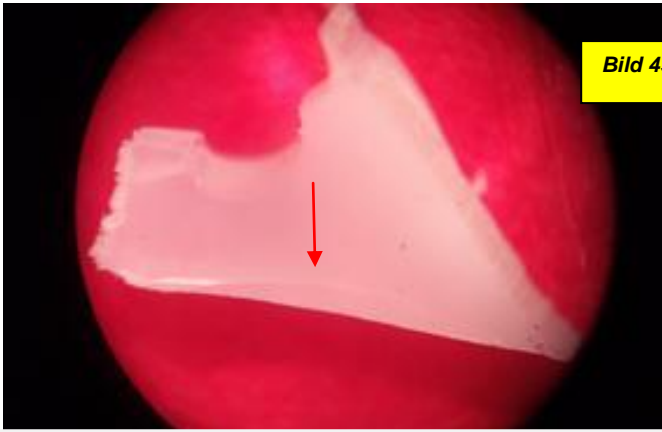
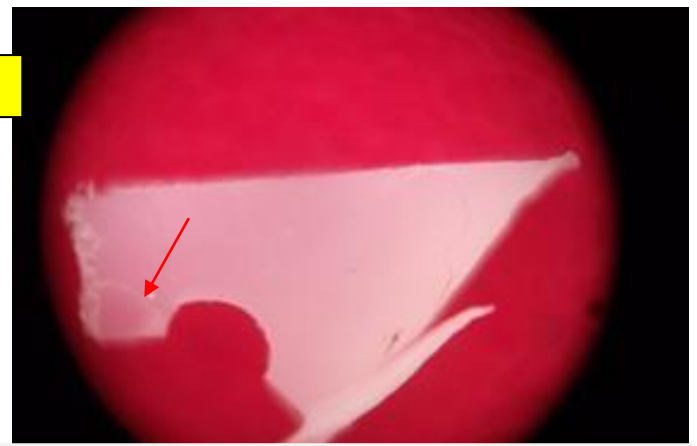
Bild 43 und 44:

Die Bilder zeigen jetzt nochmals das Problem der Aushärtung und der Hautbildung. **Bild 43** zeigt jetzt nochmals verdeutlicht die Strukturänderung zwischen Hautbildung und Kerntrocknung nochmals am Glas deutlich. **Bild 44** zeigt das Ganze nochmals an der freien Flanke zum Vorlegeband und dem WL wieder.

Grundlegend ist ja, dass wir mit dem spritzbaren Dichtstoff, so wie hier erkannt werden kann, ein individueller Dichtschlauch mit einer individuellen Profilierung bilden wollen. Allerdings immer in der Grundlage, dass 2 Flanken dabei an einem Bauteil haften müssen. Jetzt muss das Produkt allerdings so eingestellt werden, dass die Hautbildung relativ lang verzögert wird. Denn diese Verzögerung muss ja mit der Kerntrocknung harmonisieren. Denn alleine aus der Umgebung heraus ist sichergestellt, dass der Kern langsamer trocknet wie die Haut.

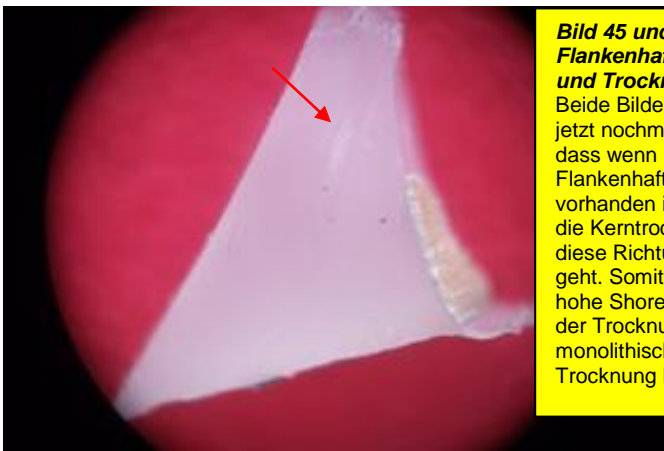
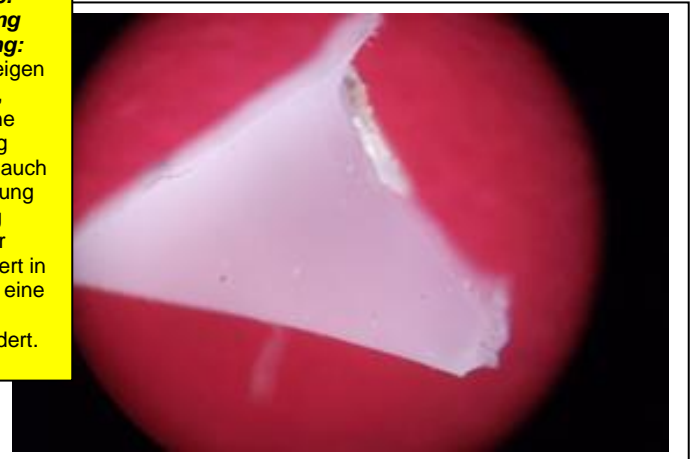
**Bild 45 und 46:
Flankenhaftung
und Trocknung:**

Beide Bilder zeigen jetzt nochmals, dass wenn eine Flankenhaftung vorhanden ist, auch die Kerntrocknung diese Richtung geht. Somit der hohe Shore-Wert in der Trocknung eine monolithische Trocknung hindert.

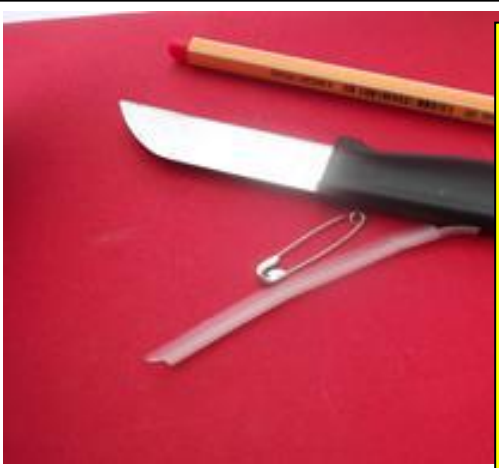
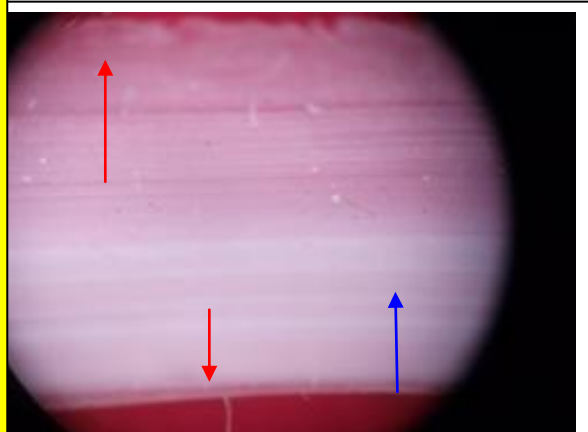
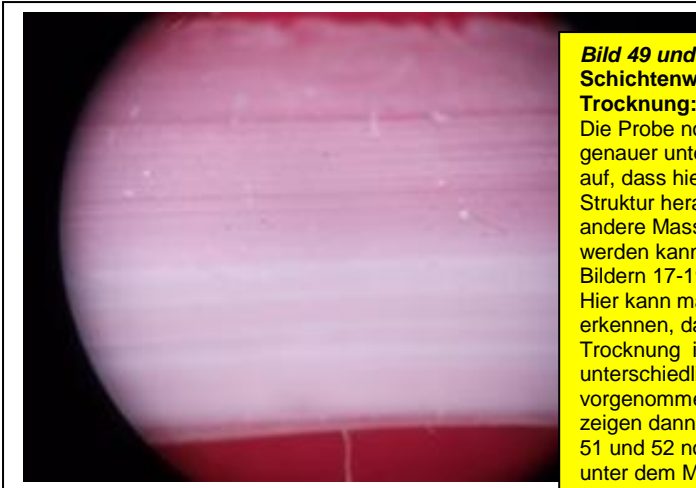
**Bild 47 und 48:
Neues Muster.**

Hier nochmals die Grundlage, dass mehrere Proben untersucht wurden. Hier eine Probe, die keinerlei Haftung an den Flanken aufgewiesen hat.

Bild 48:
Hier sehen wir wieder ganz deutlich blau, dass die Trocknung in einzelnen Schichten erfolgt ist. Allerdings rot an den Flanken keine Haftung zu finden ist.

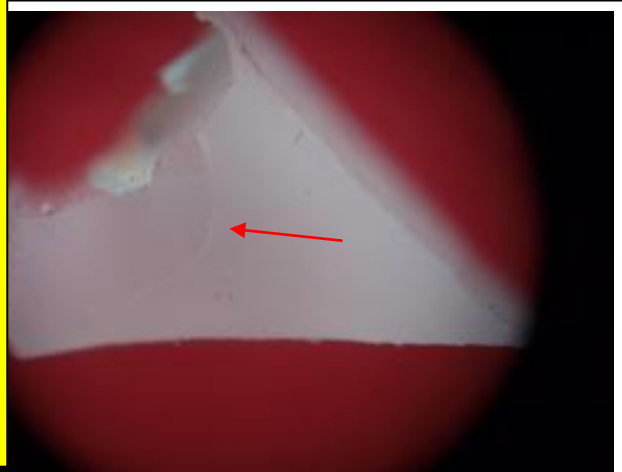
Bild 53 und 54:

Die Bilder zeigen jetzt in Bild 53 eine Probe wie vor und in Bild links eine Probe mit einer einseitigen Haftung. Deutlich zu erkennen, dass beide Proben vermutlich aus der gleichen Charge unterschiedliche Transparenz aufweisen. Wenngleich das Volumen der Masse gleich ist. Rot sehen wir wieder die Risse des Materials zur Flankenhaftung.
