**Einleitung:**

Nach dem jetzt genau 2 Jahre mit Beginn des Feldversuchs vergangen sind, werden die Probanden auf die **Flankenhaftung** geprüft. Grundlegend soll erkundet werden, welches Produkt letztendlich die höchste Flankenhaftung aufweist. Dabei werden jetzt auch der Lack und die Dichtstoffe genannt, die diesen Schaden der zwischenzeitlich über 4 Schadenstellen in eine Größenordnung von 100.000.-€ Schadenshöhe geht. Natürlich können wir jetzt davon ausgehen, dass die Flankenhaftung ja nur den ca. 15-25% der Dehnfähigkeit entsprechen müsste. Aber, es zeigt sich ja aus dem Feldversuch, dass wir es mit 11 Produkten zu tun haben, bei denen ganz extreme Unterschiede vorliegen. Also sollte letztendlich aus der Bewertungstabelle ein Mittelwert dieser 11 Produkte die Qualitätsgrundlage darstellen, die beim Kauf der Produkte vertraglich vereinbart sein sollten. Denn dafür haben wir ja weder eine Norm noch irgendwelche Prüfwerte. Diese werden hier erstmals erstellt.

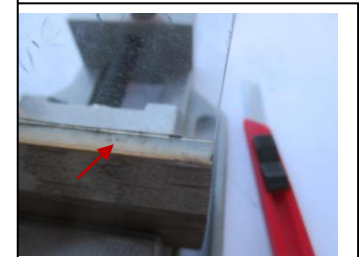
### Bild 8.2:

Generell haben die meisten Probanden mit den rohen Hölzern das Problem. Gerade bei Lärche und Fichte. Rot erkennen wir, wie bei den Proben am Holz gelbe Stellen entstehen, die dann zum Bruch/Enthftung führen. Man muss davon ausgehen, dass das Harz das in diesen Hölzern ist auf die Dichtstoffe ungünstig einwirkt. Sicherlich in Verbindung mit **Insolation**.

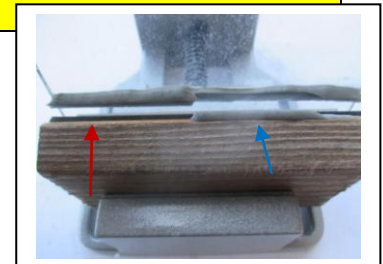
**Bild 9.3:**  
Aber, auch wenn eine Sollbruchstelle am Material geschaffen wird, der Abriss wechselseitig wird, wie wir dies aus unterschiedlichen Dichtstoffmengen an den Flanken her kennen. Also bei extremen Belastungen das Material höchste Leistungen erbringt.

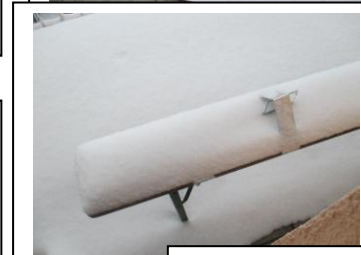
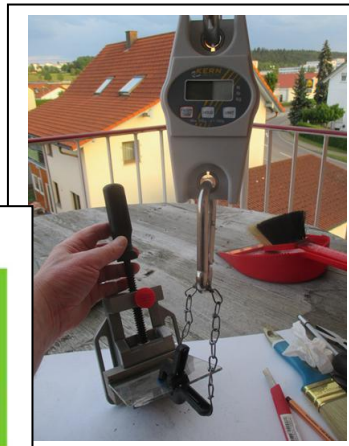
Wir erkennen rechts aus den Bildern, dass der graue Dichtstoff von illbruck in einen gesonderten Probanden des grauen Zobellackes ein- und aufgebracht wurde. Einmal wurden reale Glasfalzverhältnisse geprüft, dann freie Raupen und eingespritzt in Nuten.
