Test-Tagebuch

Datum: 05.06.2014

Chemiker kommen ins Spiel:

Wilfried Berger, Sachverständiger
www.BauFachForum.de

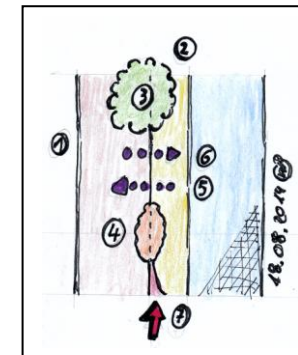
Das Problem im Diagramm:

1. Das Fenster mit dem Wasserlack.
2. Spritzbare Dichtstoffe
3. Die Gase die sich ab 58 °C bilden
4. Die Weichmacher
5. Wanderung in den Wasserlack
6. Rückwanderung in den Dichtstoff
7. Versagen der Flankenhaftung.

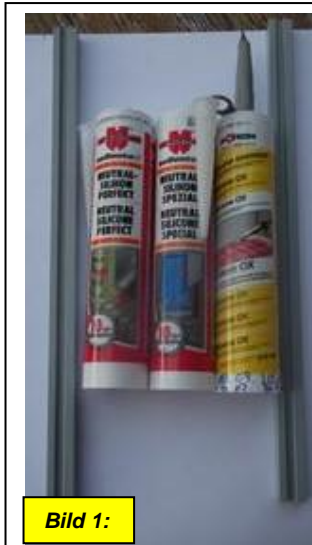
Bild 1:

Die neuen Probanden:

Dankenswerterweise wurde von der Firma Würth und Förch nochmals Material zur Verfügung gestellt.

Einmal wird von Förch nochmals mit dem FOX in grau dessen Fehllebung ja bereits im Blatt [03.06.2014](#) bereits vorgestellt wurde.

Allerdings jetzt nochmals mit den neuen Grundlagen gegenüber dem Würth Perfekt und dem Würth Spezial direkt verglichen.

Dazu wurden jetzt aus dem gleichen Wasserlack allerdings aus einer anderen Charge nochmals Leisten gefertigt, die mit einer Nute ausgestattet wurden.

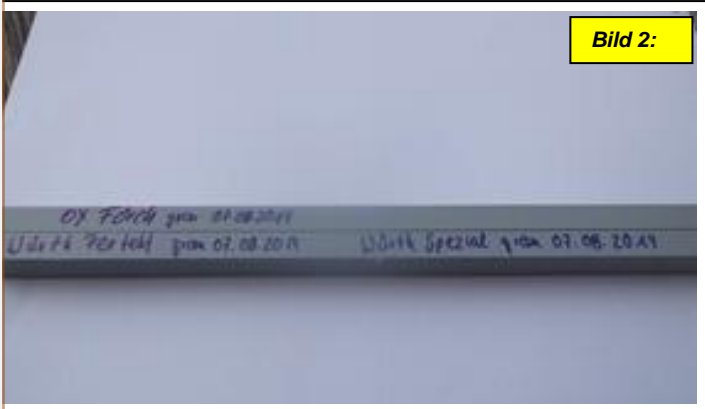
Bild 2:

Neuer Versuch:

Um jetzt für anstehende Nachbesserung ein Produkt zu finden, wurde jetzt einmal die Entscheidung zu grauem Material gefällt und zum andern nochmals ein Haftversuch mit 3 Probanden vorgenommen.

Die Hauptfrage steht einfach in diesem Schadensfall, inwieweit hier hätte aus den vor erkannten Grundsätzen die Hersteller darauf hinweisen müssen, dass bei diesem Wasserlack in Verbindung mit den P1 und P2 Produkten hätte ein Primer eingesetzt werden müssen, der diese Reaktionen vermieden hätte und allem voran eine neutrale Verklebung des Dichtstoffes mit dem Wasserlack hätte sichergestellt werden können.

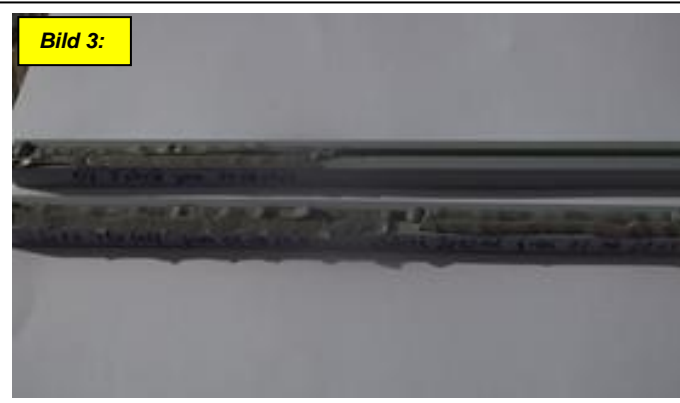
Bild 3:

Das Ausspritzen:

Ausgespritzt werden jetzt einmal die Nuten und dann auch eine freie Fläche auf dem Wasserlack. Der Wasserlack hatte bis zum Ausspritzen eine Ruhezeit von ca. 10 Tagen gehabt. Also letztendlich ausgehärtet war.

Der gleiche Probekörper:

Der gleiche Probekörper, mit dem die Enthaltungen vom FOX festgestellt wurde, wurde jetzt nochmals verwendet um einen erneuten Versuch mit den Würth Produkten nochmals vorzunehmen und zu vergleichen.

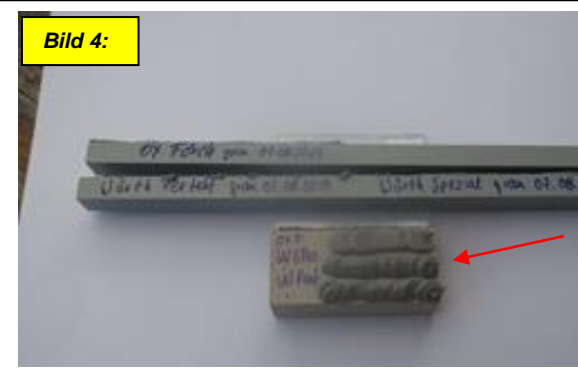
Bild 4:

Der Unterschied:

Der Sachverständige Berger (in Folge SVB) hat sich einmal darüber Gedanken gemacht, wie der Wasserlack mit dem Primer Wasser reagieren wird?

Der Proband (Roter Pfeil), wurde also letztendlich noch nie mit Wasser und Bewitterung in Verbindung gebracht. Also wurde jetzt vor dem Ausspritzen der Proband mit einem benässigten Schwamm mit Wasser abgewaschen. Danach wurden die Probanden ausgespritzt.

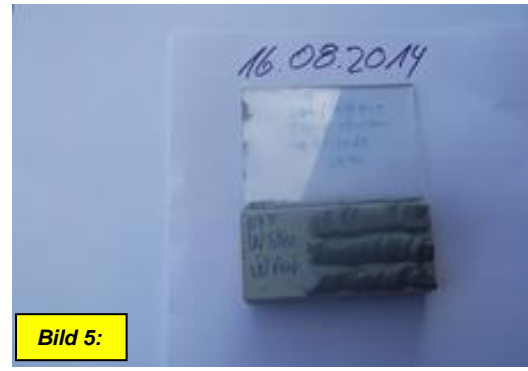
Bild 5:

Bewitterter Test:

Im gleiche Zuge wurde jetzt ein Versuch vorgenommen, bei dem diese drei Probanden auch noch auf ein bereits ca. 2 Monate bewittertes Probestück am Bewitterungsstand aufgespritzt wurde.

Ergebnis:

Auch dort können wir erkennen, dass mit der natürlichen Bewitterung über einige Wochen, das gleiche Ergebnis erzielt wird, wie wenn der Probekörper mit Wasser intensiv benässt wird.

Alle drei Dichtstoffe halten auch hier ohne dass man Sie abreißen kann.

Daher muss hier daraus geschlossen werden, dass dieser Problem-Wasserlack nur in Verbindung eines Primers oder mit einer entsprechenden Egalisierung mit Wasser eingesetzt werden kann. Bzw. funktionsfähig wird.

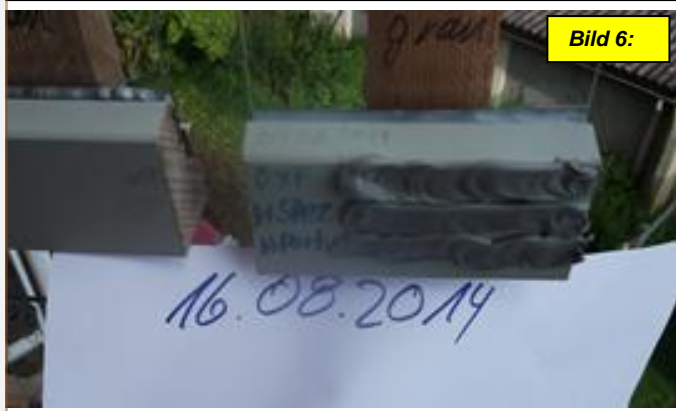
Bild 6:

Das gewässerte Probestück:

Verblüffend ist, dass das Probestück bei dem der FOX bereits zuvor aus Blatt **03.06.2014** gescheitert ist, jetzt wie auch die Probanden von Firma Würth, eine feste unlösbare Verbindung aufzeigen. Die Proben können vom Untergrund nicht mehr getrennt werden. Zumindest nicht getrennt werden, ohne das dabei entweder der Lack oder die Dichtstoffe zerreißen.

Somit klargestellt werden muss, dass das Wasser als Primer den ausgehärteten Lack mit dem spritzbaren Dichtstoff so verbindet, dass er unlösbar ist.

Inwieweit hier jedoch Temperaturen von 30 – 25 °C Lufttemperatur hier noch Veränderungen vornehmen können, kann erst nach einer jetzt folgenden Bewitterungsphase von ca. 3-4 Wochen sichergestellt werden. Daher werden die Produkte jetzt nochmals am Prüfstand natürlich bewittert.

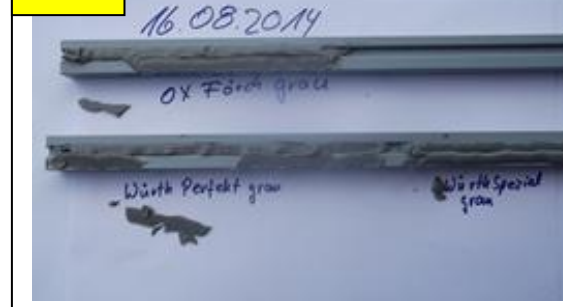
Bild 7:

Der Neue nicht benässte und bewitterte Lack:

Jetzt wurden die Leisten für den Haftungstest hergenommen. Wir sehen aus dem Panoramabild bereits, dass beim FOX wie auch beim Würth Perfekt Teile wie Abziehbilder abgezogen werden können. Auch in den Fugen ist die Haftung zu einer Dichtheit im Sinne dessen, dass kein Kondensat hinterwandern kann, nicht gegeben. Der einzige Dichtstoff, der hier hervorragend abgeschlossen hat, ist der Würth Spezial.

Allerdings, nur unter der Kompromisse, dass die Probanden noch nie einer Langzeitbewitterung ausgesetzt wurden. Das folgt jetzt in der Folge.

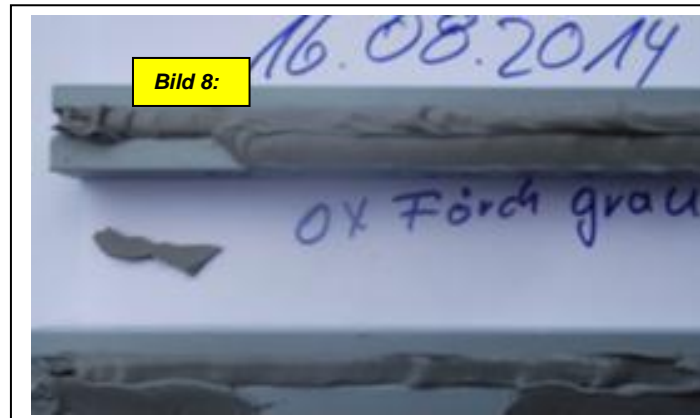
Bild 8:

Förch OX:

Hier erkennen wir, dass die Haftung weder auf der Fläche, noch in der Nute gegeben ist.

Analyse:

Analysieren wir jetzt die Sicherheitsdatenblätter (in Folge SIDA) einmal, dass der FOX mit Butan-2on-O,O', O'' – (methylsililidyn) trioxim aufgebaut ist. Somit erkannt werden muss, dass die Theorie mit dem Feldversuch eindeutig nachweisen kann, dass mit der Verbindung zum 2B aus dem Wasserlack Weichmacher gebildet werden, die gerade in der Austrocknungszeit des Dichtstoffes in den ersten Tagen extrem reagieren.

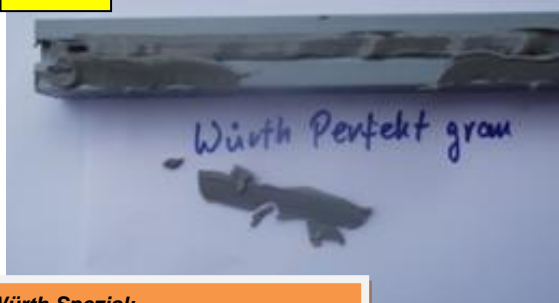
Bild 9:

Der Würth Perfekt:

Auch der Würth Perfekt weist nicht die Haftung auf, die man erwartet. Auch nicht in der Nute. Schauen wir uns hier alleine die Tube an, erkennen wir, dass dort sogar auf der Tube die gleichen Inhaltstoffe beschrieben sind, wie vor beim Förch. Buchstäblich vorbildlich auf der Tube abgedruckt.

Also müssen wir jetzt bei diesen beiden Produkte von unterschiedlichen Vertrieben mit den gleichen Inhaltstoffen, die gleichen Haftprobleme aufweisen. Also aus der Aushärtung, die gleichen Weichmacher produziert werden.

Ergebnis:

Somit können wir jetzt im Ergebnis erkennen, dass Produkte mit FOX mit Butan-2on-O, O, O – (methylsililidyn) trioxim bzw. wie beim Perfekt noch erkannt werden kann, 2-Butanonoxim enthält, nicht haften.

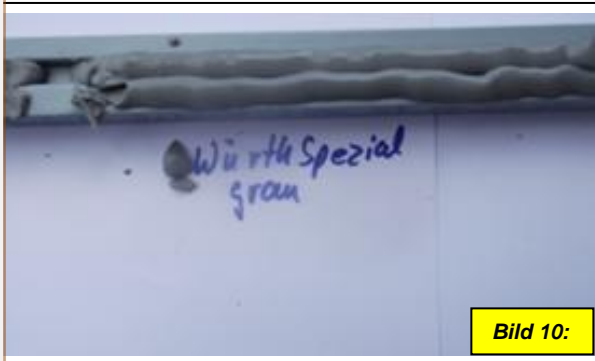
Bild 10:

Würth Spezial:

Vergleichen wir jetzt den Würth Spezial grau erkennen wir, dass dieser nicht zu lösen ist, aus der SIDA erkennen wir, dass hier der Aufbau, mit Trimethoxyvinylsilan und Methanol aufgebaut wird. Also, dieser Aufbau wesentlich besser für den Wasserlack verträglich ist und auch somit eine feste Verbindung zum Wasserlack herstellt. Besser gesagt, der Dichtstoff den Wasserlack nicht provoziert und umgekehrt.

Ergebnis:

Somit kann ausgesagt werden, dass wenn der Wasserlack 2-Butoxyethanol enthält, keine Produkte verarbeitet werden können, die Butan-2on-O, O, O – (methylsililidyn) trioxim oder 2-Butanonoxim enthalten ist, da dabei eine Haftung nicht möglich ist.

Alternative:

Oder, es müsste dann automatisch vom Dichtstoffhersteller oder vom Lackhersteller vorgetragen werden, dass eine Haftung nur mit einem entsprechenden Primer vorgenommen werden kann.

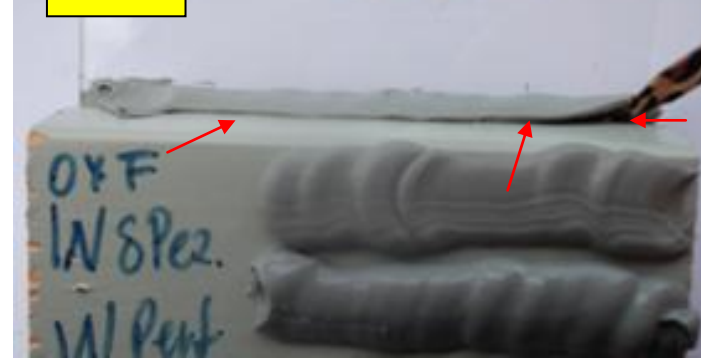
Bild 12:

Wasser oder nicht Wasser?

Hier erkennen wir jetzt der FOX einmal flächig mit dem gewässerten Lack und einmal rot ohne Bewitterung und auch ohne Benässung. Wir sehen, dass auf der benässten Fläche blau die Haftung gegeben ist und auf der nicht benässten Fläche die Haftung auch in den Falzen nicht gegeben ist.

Weiterführung des Haftungstests:

Dabei ist jetzt beim FOX wieder spannend, wie der direkte Vergleich von Bild 11 und 12 letztendlich in der Wertung bewertet werden kann. Dort sehen wir den deutlichen Vergleich einmal auf der bewässerten Fläche und einmal auf der unbewässerten Fläche mit der Verbindung zwischen Glas und Wasserlack im Falz. Deutlich zu erkennen, dass mit dem Bewässern, die Probleme zumindest in diesem Test beseitigt werden konnten.

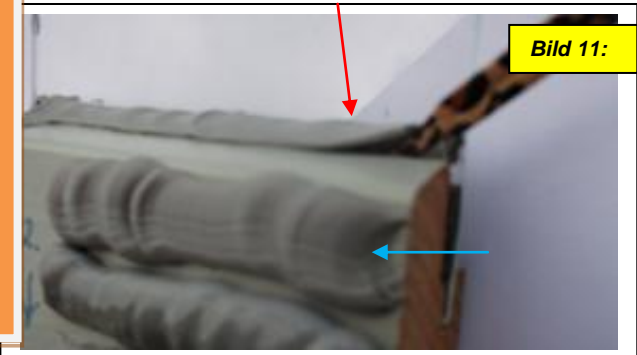
Bild 11:

Haftung am Glas:

Hierbei kann dann eine Haftung lediglich am Glas bestätigt werden. Die Haftung am Wasserlack wie auch in der Fuge am Wasserlack, kann dabei nicht bestätigt werden.

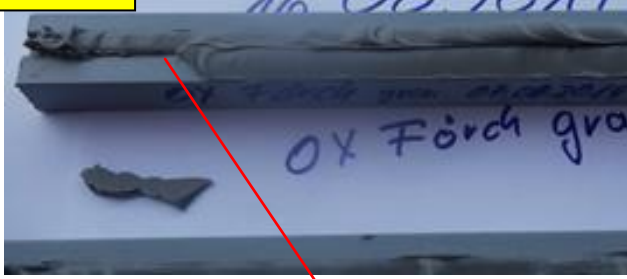
Bild 13:

Der Förch OX unter dem Mikroskop:

In der Folge wollen wir uns jetzt noch den OX vom Förch unter dem Mikroskop anschauen.

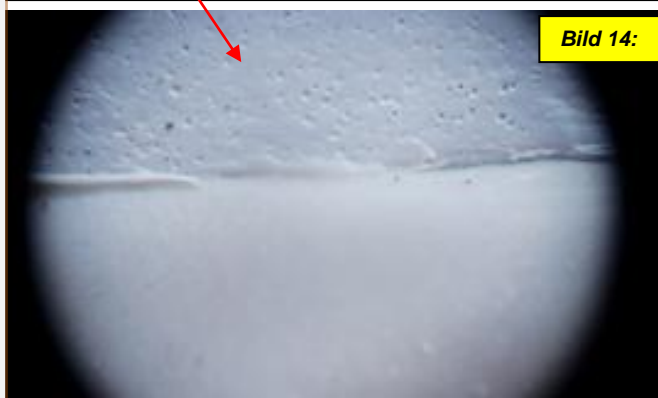
Bild 14:

Der Dichtstoff fokussiert:

Auffällig ist jetzt, was aus unzähligen mikroskopischen Aufnahmen erkannt werden kann, dass dort wo der Dichtstoff aufgespritzt wurde, auch der Wasserlack in eine andere Oberflächenstruktur gebracht wird.

Oben sehen wir den Lack, der nicht mit dem Dichtstoff in Berührung gekommen ist, als typische Wasserlackstruktur. Unten sehen wir jetzt die Oberfläche, die mit dem spritzbaren Dichtstoff in Verbindung gebracht wurde.

Wir sehen, dass hier die Wasserlackoberfläche bereits angegriffen und von der Struktur restlos verändert wurde.

Dieses Bild der Eigenschaft auf den gelösten Flächen ist immer gleich.

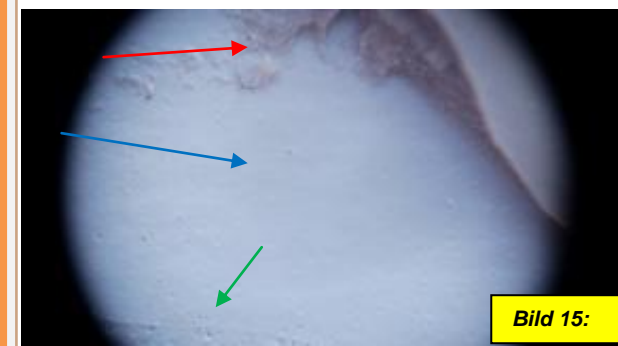
Bild 15:

Das Ganze nochmals verdeutlicht:

Rot erkennen wir jetzt den Abriss zum Dichtstoff. Blau, die veränderte Struktur des Wasserlacks auf der Oberfläche durch die Reaktionen und grün erkennen wir die Grenze zur Oberflächenstruktur, die nicht mit dem Dichtstoff in Berührung gekommen ist. Dort sind die Weichmacher noch nicht tätig geworden.

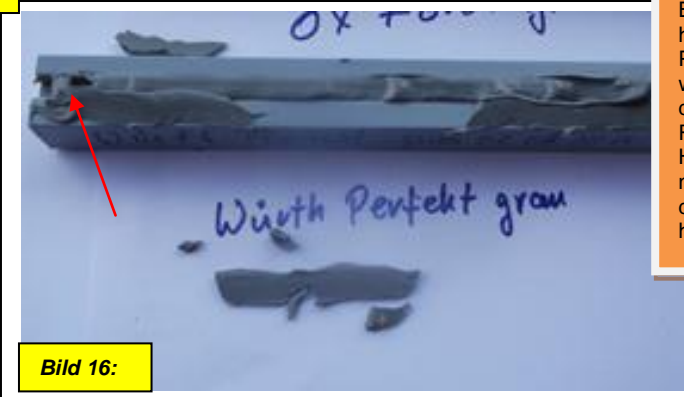
Bild 16:

Der Würth Perfekt:

Beim Würth Perfekt haben wir die gleichen Probleme. Auch diese wollen wir noch genauer durchleuchten. Rot sehen wir, dass die Haftung auch in der Nute nicht so gegeben ist, wie dies aus der Norm heraus zu erwarten ist.

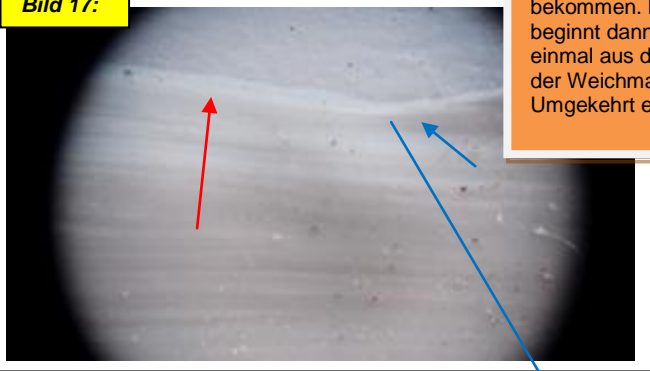
Bild 17:

Die Struktur des Perfekt von Würth:

Rot sehen wir jetzt das Problem unseres Schadens. Wir sehen, dass sich die Hautbildung, also die Trocknung der ersten 15 Minuten zu der Langzeit-trocknung kaum absetzt. Es ist lediglich eine kleine Zone, die hier diese Haut bildet. Daraus lässt sich dann erkennen, dass wir wie blau dann auch Fehlklebungen an den Flanken bekommen. Beim Transparenten Dichtstoff beginnt dann sofort die Vertrübung. Die einmal aus dem physikalischen Wandern der Weichmacher von Lack zu Dichtstoff und Umgekehrt erfolgen.

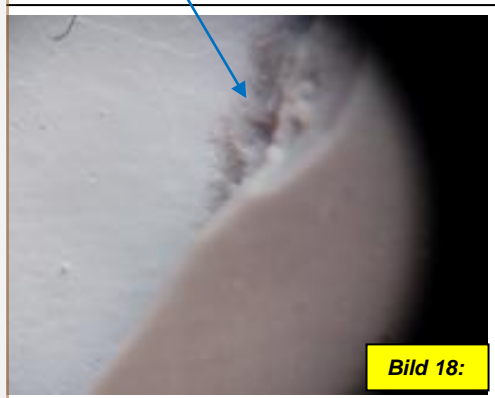
Bild 18:

Diese Stelle nochmals fokussiert:

Wir sehen, dass dann immer solche Fehlklebungen entstehen, wie wir diese aus der Schadens Aufnahme aus Blatt 40.1.24.1 deutlich aufgezeigt wird. Beim Transparenten Silikon wird dann durch die Insolation, also der Sonneneinstrahlung wie auch aus dem Angriff der Weichmacher diese Stellen dann sofort vertrüben. Also zu den noch haftenden Flächen eine für das menschliche Auge erkennbare Verfärbung entsteht. Eine Tatsache, die jeder Chemiker alleine aus den unterschiedlichen Inhaltsstoffen kennt.

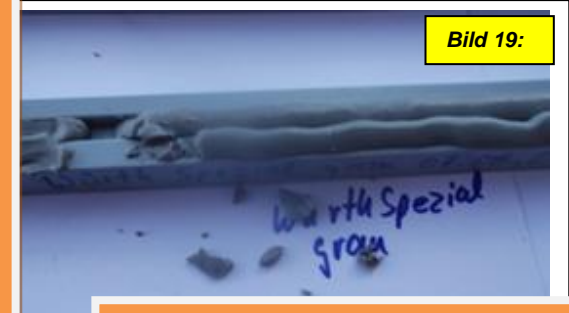
Bild 19:

Schauen wir uns diese Grundlage beim Perfekt von Firma Würth an:

Zum ersten ist es absolut nicht möglich, diesen Dichtstoff aus der Nute zu bringen und auch nicht von der freien Oberfläche abzubekommen. Der Dichtstoff, der das größte und beste Verhalten bis jetzt an den Tag gebracht hat.

Damit im Augenblick auf der nicht benässen Lackfläche der Spezial von Würth empfohlen werden kann.

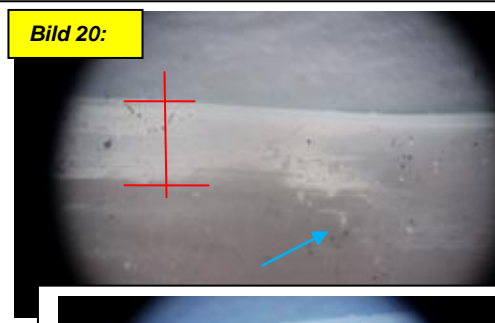
Bild 20:

Diese Hautbildungs-Zone beim Spezial von Würth:

Deutlich zu erkennen, dass hier die Hautbildungszone eine ganz andere Grundbasis darstellt wie bei den anderen Produkten. Immer mit dem Wissen, dass der Spezial auf der Basis von Trimethoxylsilan aufgebaut ist. Also diese Konstante letztendlich wesentlich verträglicher ist, wie das 2B.

Blau sehen wir Ausblühungen in die Langzeit-trocknung hinein. In den ersten Blätter wurde hier angenommen, dass dies mit der Haftschlüssigkeit der Flankenhaftung Einfluss nimmt. Das kann hier mit dem grauen Probanden nicht bestätigt werden.

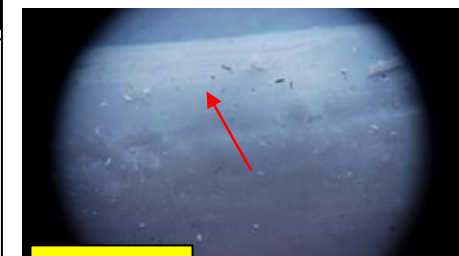
Bild 21:

Aus Bild 21 sehen wir nochmals deutlich, dass diese Ersthaftung generell in der Langzeithaftung mit einblutet. Sicherlich wieder aus dem Grundsatz, dass die Weichmacher, die aus dem Lack gebildet werden, hier ebenfalls einwirken, allerdings keine Haftungsschäden aus der Verträglichkeit des Inhaltsstoffes Trimethoxylsilan keine wechselseitige Reaktionen hervorruft.
