Test-Tagebuch

Datum: 31.05.2014

*Feldversuch Außen-
messung*

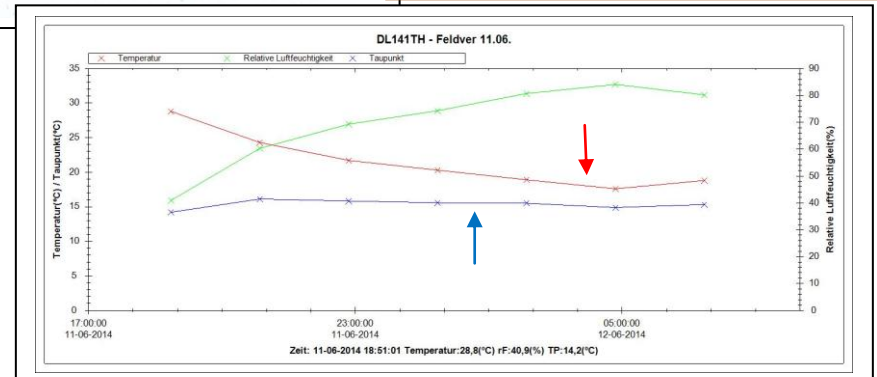
Auf dem unteren Diagramm erkennen wir, dass die Temperatur und der Tauwasserausfall letztendlich gerade aus einer Nacht/Morgenmessung aus dem allgemeinen Klima nie miteinander zu einem Tauwasserausfall kommt. Also physikalisch nie kommen kann.

Aber, Entscheidend ist um diese Zeit dann die Oberflächenmessung. Dort können wir jetzt erkennen, dass (Siehe Link oben) dabei die Oberfläche morgens um 6 Uhr den Taupunkt erreicht und somit die Oberflächen der Bauteile mit Wasser konfrontiert werden. Somit bei Fehlklebungen der Flanken, letztendlich das Wasser bis in die Bauteile eindringen kann.

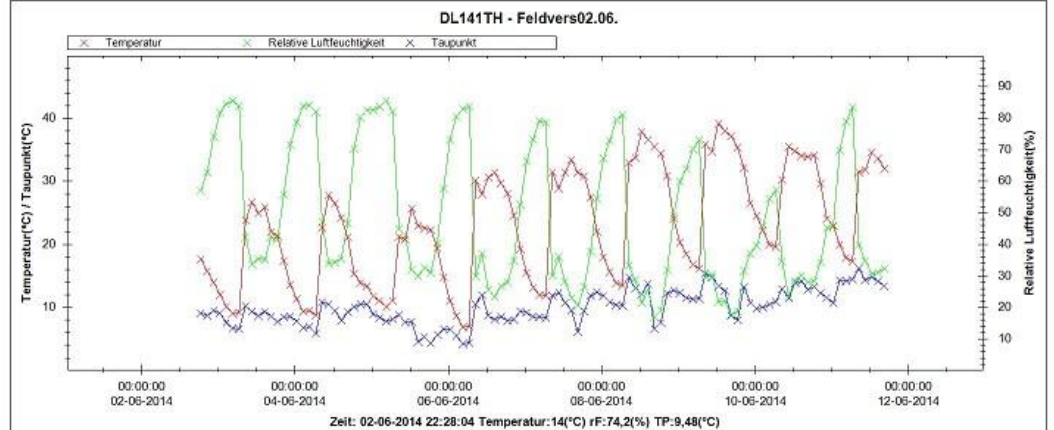
Klar erkannt werden muss, dass wir bei hohen Tagestemperaturen den Taupunkt auf eine Temperatur bringen, bei der diese relativ schnell den Taupunkt der anstreichenden Luft erreicht.

Schauen wir uns jetzt einmal die Tabelle des Folgeblatts an erkennen wir zum gleichen Zeitpunkt, dass dann der Taupunkt bei ca. 12 °C liegt. Jetzt mit der fallenden Nacht/Morgen Temperatur dann um ca. 2 Uhr Nachts der Tauwasserausfall beginnt.

Somit erkennen wir, dass die Fugen gerade in den warmen Sommernächten auch ohne Niederschlag mit den höchsten Wasserbeanspruchungen konfrontiert werden. Jetzt allerdings mit der Temperaturschwankung von 33 °C zu 17 °C die höchste baulastische Belastung die Fuge beansprucht. Das heißt, dass jetzt die Flanke der Fuge auf extremer Zugspannung steht und somit mit dem Wasseranfall, der letztendlich auf dem Glas mikroskopisch dünn sein kann, die Fuge dann auch noch auf diese Zugspannung von Wasser Hinterspühlt wird.

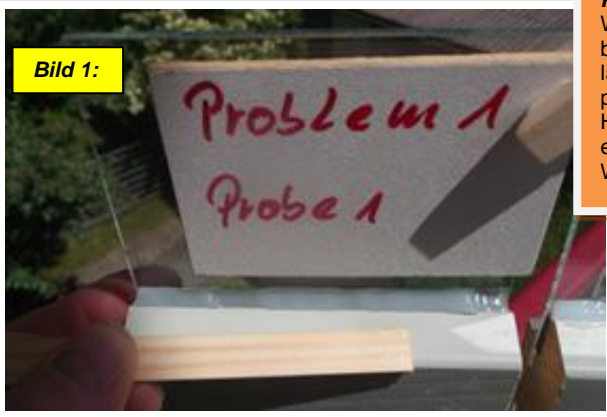
Bild 1:

Hier bei unserem Problem Probanden 1 erkennen wir bereits Abrisse am Wasserlack.

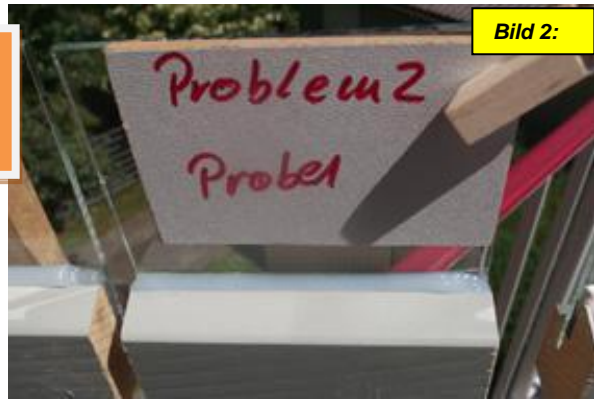
Bild 2:

Auch hier sind bereits versagen der Flankenhaftung am Wasserlack zu erkennen.

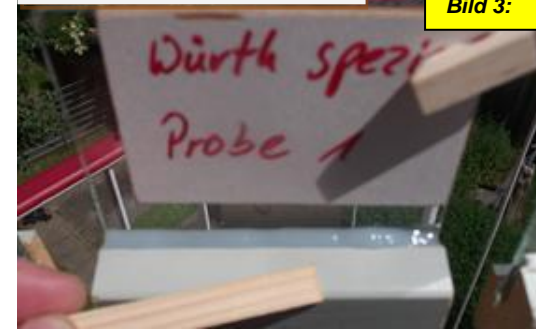
Bild 3:

Hier können noch keine wesentlichen Haftverluste erkannt werden.

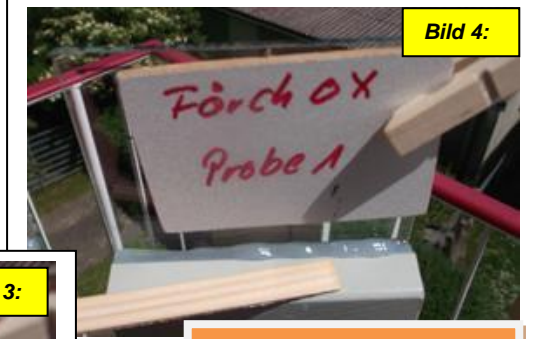
Bild 4:

Auch der Förch OX, liegt hier noch gut im Rennen. Auch hier sind keinen nennenswerten Haftstörungen zu erkennen.
