# Gutachten:

- 1.5 Antragsgegner:** Firma XXXXX **In Folge Fensterbauer (FB)**
- 1.6 Anlass:** Im Gesamtstreit des Fenstereinbaus bei Familie Künkel (BH) geht es auch um das Fenster – Giebel Süd-Östlich ausgerichtet. An diesem Einbau gibt es noch erhebliche Einwände, die in diesem Gutachten aufgezeigt werden und zur Nachbesserung Vorschläge unterbreitet werden. Grundlegend ist, dass dieser Einbau, nicht den Grundlagen der DIN 18355 in der Verlängerung mit dem Leitfaden für den Fenstereinbau konform geht.

## 4.2 Dokumentation: Seite 1:

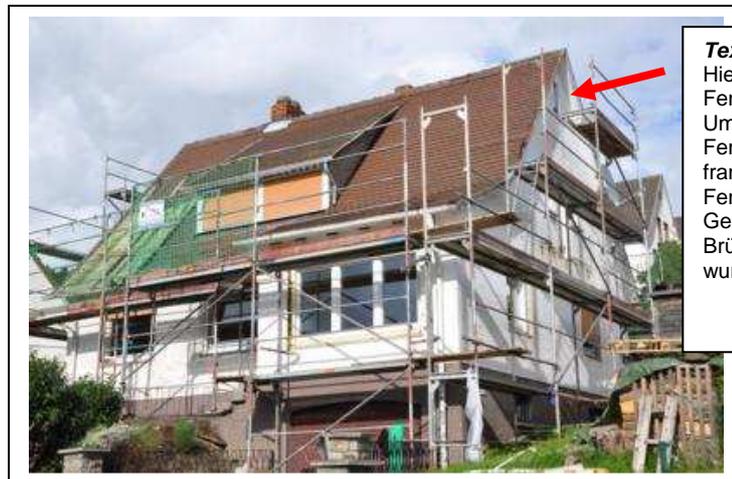
**Bild 1:**

Hier erkennen wir jetzt das Fenster, wie dies vor dem Umbau ausgesehen hat. Das Fenster bestand aus einem französischen Bodentiefen Fenster, das im Zuge der Gesamtsanierung durch ein Brüstungsfenster ausgetauscht wurde.

**Titel:** Vor der Sanierung

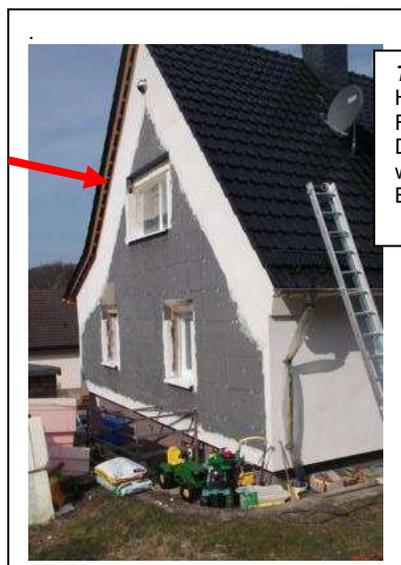
**Bild 2:**

Hier sehen wir jetzt das Fenster nach der Sanierung. Das französische Fenster wurde zu einem Brüstungsfenster umgebaut.

**Titel:** Der Umbau zum Brüstungsfenster

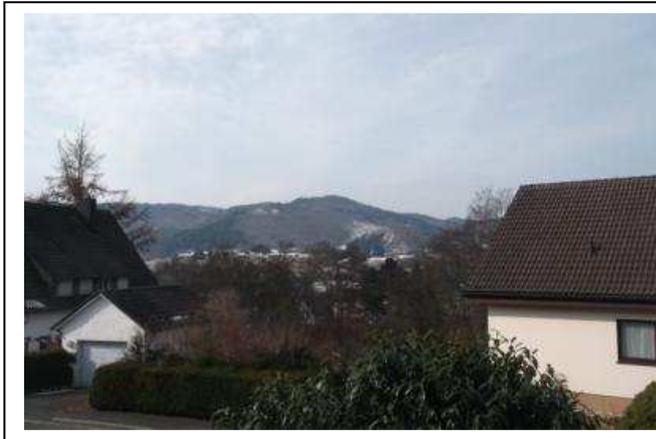
**Bild 3:**

Grundlegend ist, dass hierbei der Fensterbauer sich wiederum nicht mit dem Leitfaden des Festereinbaus beschäftigt hat, sondern lediglich mit den einfachsten Grundlagen des Festereinbaus. Grundlegend ist allerdings immer, dass nicht ein Schema die Grundlage des Festereinbaus darstellt sondern die Gesamtheit.

Das Bild zeigt, dass das Gebäude, hanglagig in einer extremen Talsituation liegt. Gerade für solche Situationen, gibt der Leitfaden ganz speziell vor, dass eben nicht der Standard ausreicht, sondern eine gehobene Einbausituation vorliegt.

Daher muss gerade bei solchen Wind-, Schnee- und Regenzone, andere Maßstäbe gesetzt werden wie in einer beruhigten Siedlungslage beispielsweise in der Innenstadt von Köln.

Somit haben wir es hier mit einer Situation den Leitfadens der Anspruchsklasse 2 zu tun. Das heißt, dass wir bei den Windlasten bereits mit ca. 600 Pa rechnen müssen.

**Titel:** Exponierte Lage

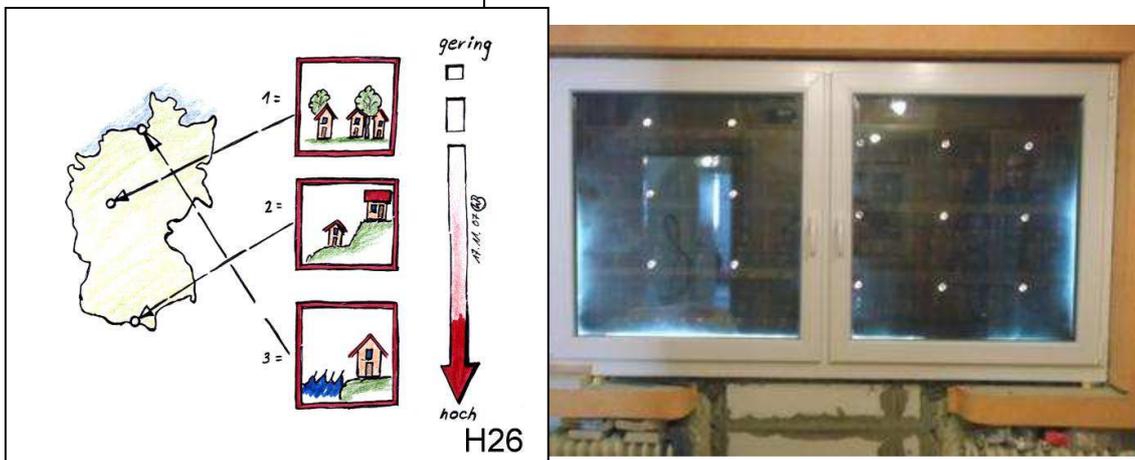
**Bild 4:**

Hier erkennen wir jetzt die Umbausituation des französischen Fensters zu einem Brüstungsfenster. Im Rohbau wurde der untere Teil der Brüstung hochgemauert und dann das Fenster eingesetzt. Natürlich fehlt jetzt in der Mitte der gesamte Wetterbank und auch die Auflage des Fensters. Allerdings, hat der Fensterbauer dies im Rohzustand des Einbaus deutlich erkennen können. Sodass er den Einbau entsprechend hätte klären hätte müssen.

**Titel:** Der Umbau der Fenster

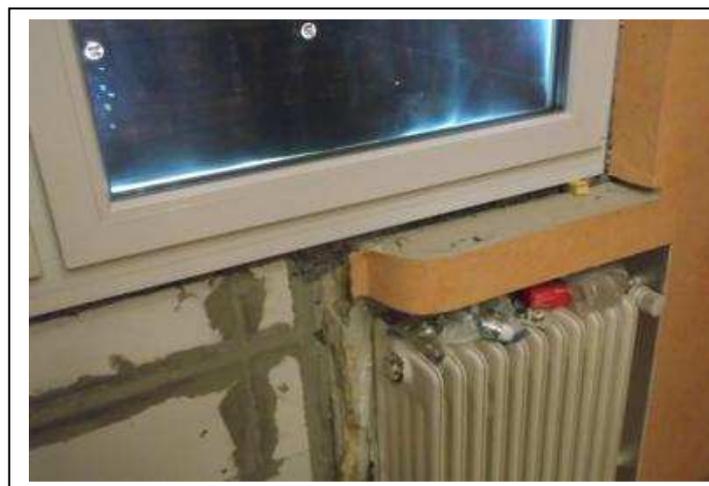
**Bild 5:**

In keiner Weise, ist eine solche Montage entsprechend einer Montage nach dem >Stand der Technik< oder den >anerkannten Regeln der Technik< anzusehen. Zum einen sind hierbei die Lastabtragungen des Fensters ungeklärt, noch die manuelle Befestigung wie auch die Fugendämmung.

Entscheidend ist, dass der Normgeber dem Fensterbauer eindeutig vorgibt, dass die Fugendämmung zu seinem Gewerk gehört. Ob eine Laibung vorhanden ist oder nicht.

Denn die Fugendämmung gehört technisch zu seinem Gewerk, das die Funktion des Fensters sicherstellt.

**Titel:** Die Funktion ist nicht gegeben

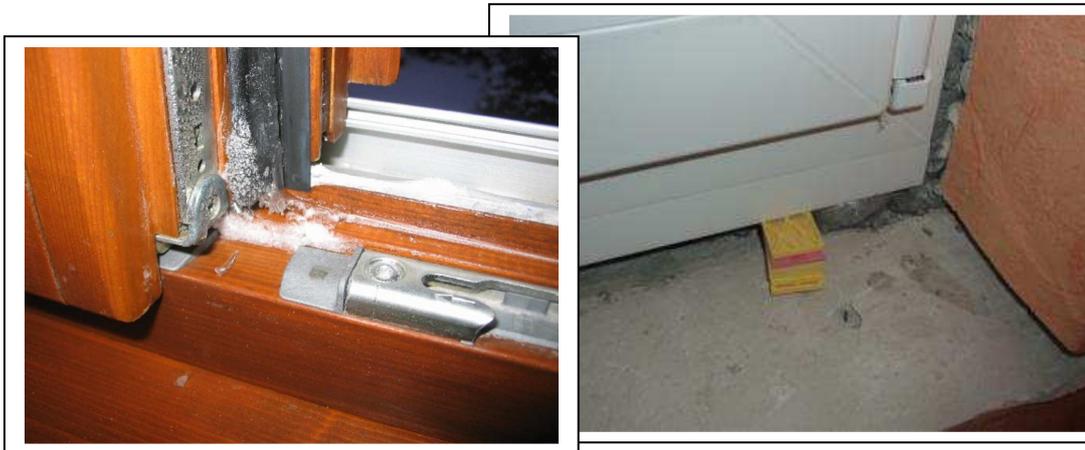
**Bild 6:**

**Titel:** Fugendämmung und Lastabtragung

**Text:**  
 Links sehen wir jetzt von einer anderen Schadensstelle, was Funktion bedeutet. Solange das Fenster in den Anschlussfugen nicht ausreichend gedämmt ist, kann auch der Isothermenverlauf des Fensters nicht funktionsfähig sein. Somit werden die Falze des Fensters auskühlen und im Winter sogar gefrieren. Daher gibt der Normgeber vor, dass der Festereinbauer, die Verantwortung der Fensteranschlussfuge hat. Die im vorgegebenen Fall nicht sichergestellt ist.

Rechts jetzt die Lastabtragung des strittigen Objektes. Natürlich kann bei einer solchen Verklotzung, auch keine innere Abdichtung vorgenommen werden.

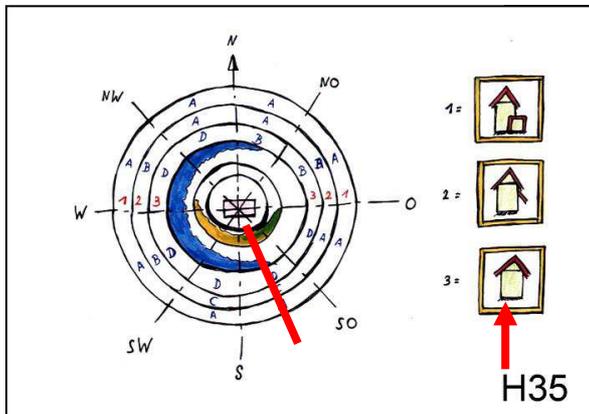
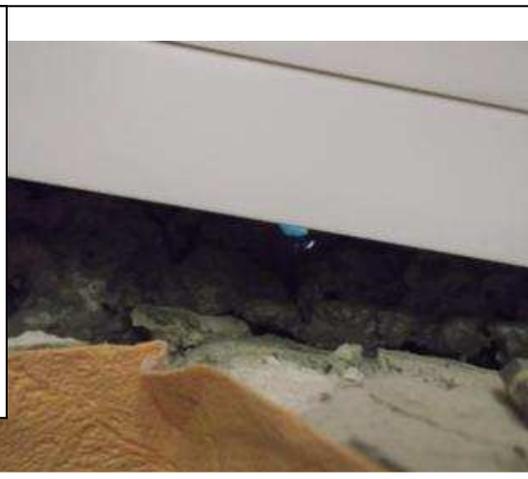
**Bild 7:**

**Text:**  
 Links erkennen wir jetzt die Situation des Gebäudes aus der Kompassausrichtung. Wir erkennen am roten Strich, dass wir somit an diesem Fenster die Hauptbelastung durch Insolation (Sonneneinstrahlung) und Wasser haben. Das heißt, dass hier die Fuge extrem auf das Ausnörgeln belastet ist. Also den Einflüssen Nass – Kalt – Warm und dies im täglichen Extremwechsel. Daher können Fugen wie rechts zu erkennen am strittigen Objekt nicht hingenommen werden. Der rote Pfeil zeigt, dass wir dort im 3. Stockwerk ja keinerlei konstruktiven Schutz bieten können.

**Titel:** Wärme – Kälte - Wasser

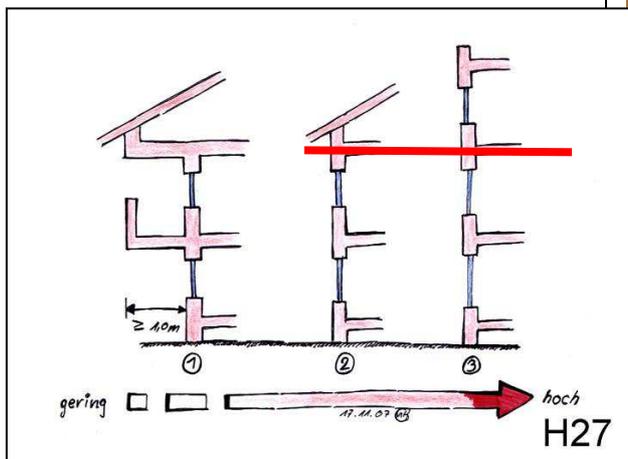
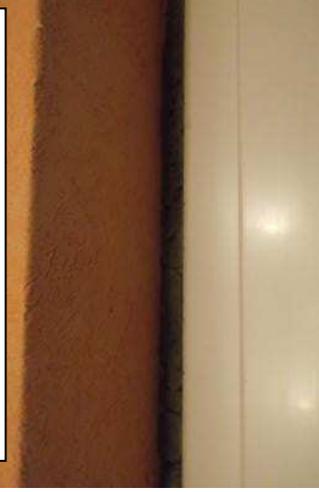
**Bild 8:**

**Text:**  
 Links erkennen wir jetzt die Gefahrenklasse, aus der Höhenlage des Fensters heraus wie dies der Normgeber vorgibt. Der Rote Strich zeigt, dass wir uns hier bereits aus der Gebäudehöhe heraus in der höchsten Anspruchslage befinden. Erschwerend kommt jetzt noch hinzu, dass wir uns ja noch in einer Hanglage befinden. Somit das Gebäude auch noch in einer Exponierten Höhenlage liegt. Daher kann es nicht ausreichen, hier die Dämmung ohne Membranen einzusetzen. Denn diese Dämmung wird ja letztendlich durch das Bewohnen von Innen durchfeuchtet. Dabei würde dann entstehen, dass mit dem stetigen erhöhten Temperaturwechsel, der Schaum zerstört werden würde. Er würde nach einigen Jahren buchstäblich >zerbröseln<. Dabei würde dann mit diesem Abbau täglich, der Dämmwert der Fugenschäume geringer werden und der Schaden würde immer schneller voranschreiten. Daher ist die innere Abdichtung verpflichtend.

**Titel:** Fugendämmung ohne Zusatzabdichtung

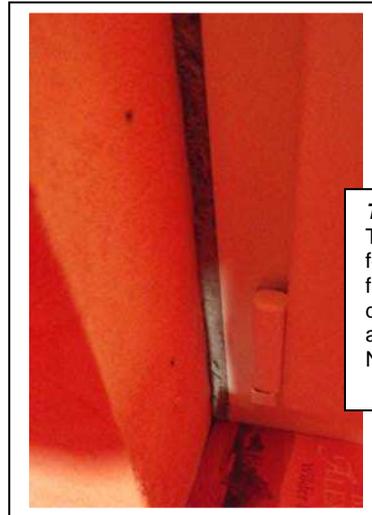
**Bild 9:**

Teilweise kann wie hier ohne Blitz fotografiert, konnten ganze Leckagen festgestellt werden, die die Fuge mit dem Dämmstoff gar nicht ganz auskleidet. Eine Situation, die der Normgeber nicht zulässt.

**Titel:** Undichte Fugen

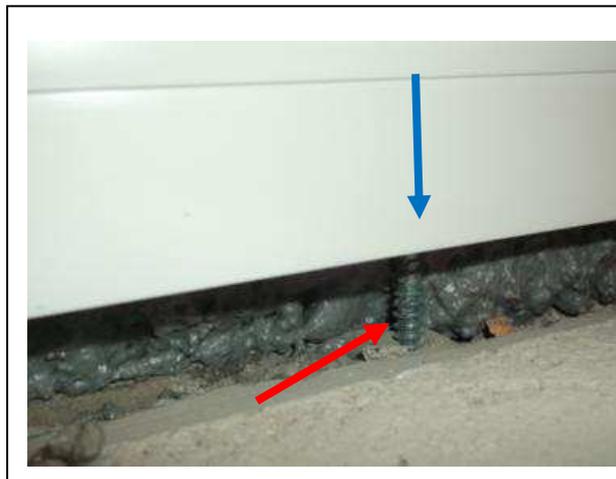
**Bild 10:**

Der Pfeil zeigt auf, dass hier lastabtragend im Brüstungsbereich keine Ausklotzung aufgefunden wurde. Es ist natürlich klaggestellt, dass dabei ja gerade die Schraube, keinerlei Befestigungsgehalt aufweisen kann. Denn letztendlich ist die Schraube ja in der Befestigung des Rahmens in keinerlei Weise so verankert dass wie der blaue Pfeil aufzeigt, Druck von Oben gehalten werden kann. Aus diesem Grunde ist die Befestigung hier im Gesamten nicht zu akzeptieren.

**Titel:** Lastabtragung

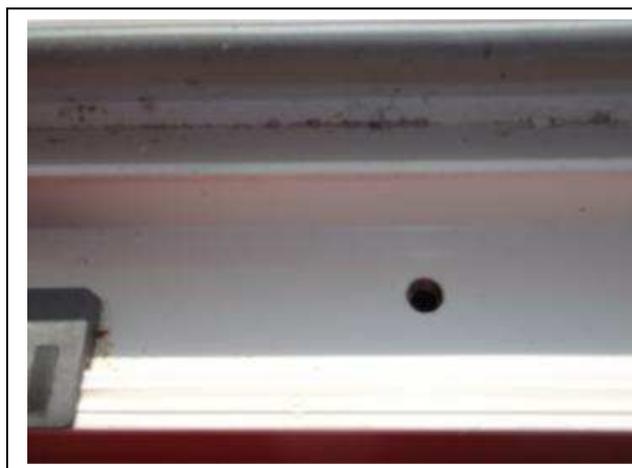
**Bild 11:**

Zum Teil, sind in der Brüstung auch offene Schraublöcher ohne Schrauben aufzufinden. Die Verschraubungen liegen nicht in der wasserführenden Schicht der Fensterentwässerung. Allerdings in einer Schicht, bei der letztendlich Wasser zu erwarten ist. Mit diesen Öffnungen würde hier im Extremfall, das gesamte anfallende Wasser in die 2. Ebene laufen und dort einen sicherlich nicht unerheblichen Schaden produzieren. Diese Schrauben müssen eingedreht und abgedichtet werden.

**Titel:** Fehlende Befestigungsschraube

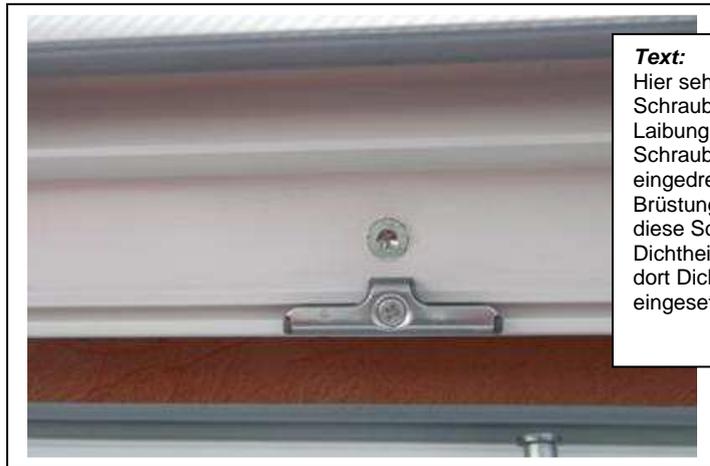
**Bild 12:** Titel: Brüstungsschrauben

**Text:**  
 Hier sehen wir eine eingedrehte Schraube. Im Sturz und im Laibungsbereich, können diese Schrauben einfach nur eingedreht werden. Im Brüstungsbereich, müssen diese Schrauben eine gewisse Dichtheit erhalten. Daher sollten dort Dichtungsunterlagen eingesetzt werden.

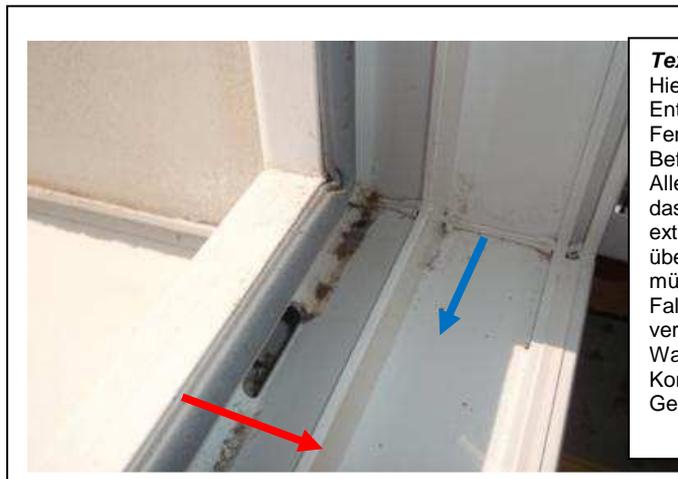
**Bild 13:** Titel: Wasserführung im Fenstersystem

**Text:**  
 Hier erkennen wir, dass die Entwässerungsebene der Fenster oberhalb der Befestigungsebene liegt. Allerdings zu erwarten ist, dass über den roten Pfeil in extremen Situationen Wasser übertreten kann. Daher müssen die Schrauben in den Falzen mit Dichtungen versehen sein, damit dieses Wasser nicht unbemerkt in die Konstruktion der Gebäudehülle läuft.

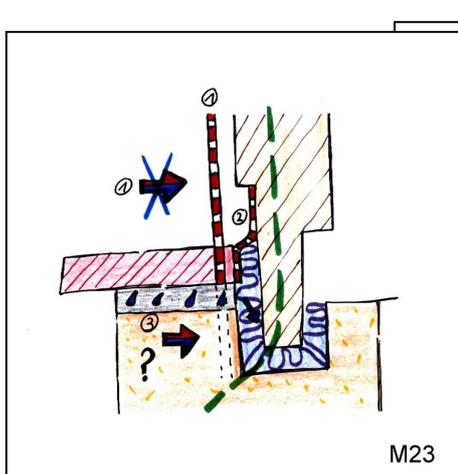
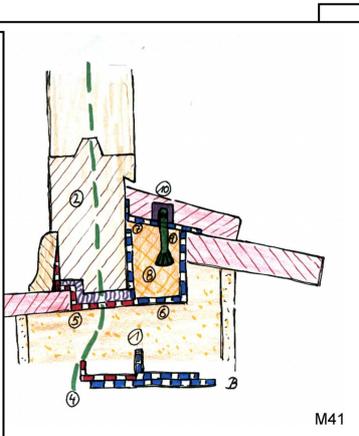
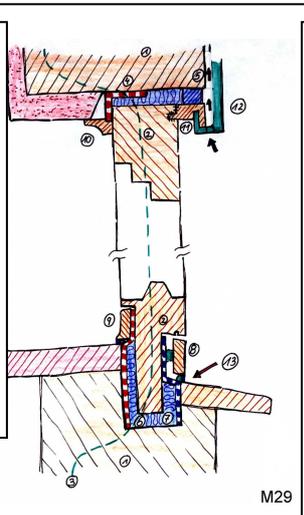
Bild 16:

**Text:**  
 Hier einmal eine Möglichkeit im Altbau, wie ein solcher Einbau hätte vorgenommen werden können. Es geht hier auch nicht um die Diskussion, was das für ein Aufwand ist.  
 Aus dem Angebot und der Rechnung konnte der SV feststellen, dass die gesamten Leistungen in Regie abgerechnet wurden. Somit hätten die Leistungen aus der Regie heraus auch nach dem >Stand der Technik< wie auch nach den >Anerkannten Regeln< der Technik ausgeführt werden können. Dazu mehr unter der Abteilung IV.  
 Links sehen wir einige Möglichkeiten im Altbau. Grundlegend ist im Fenstereinbau, dass die Fugendämmung und gleichzeitig die äußere und innere Abdichtung bauphysikalisch so ausgerichtet sind, dass das Fenster Gebrauchstauglich wird.

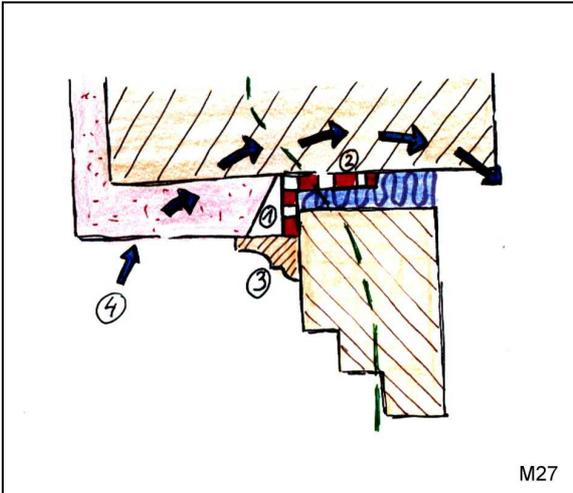
**Bild 18:**

**Titel:** Rechtsfrage zum geschlossenen Vertrag

**Text:**  
Auch bezüglich des Laibungs- und Sturzanschlusses ist eine innere Membrane zwingend. Erkennt werden kann, dass in der Rechnung wie auch in der AB Bänder für außen berechnet wurden.  
Daher ist es unverständlich für den SV, dass dann, wenn im Außenbereich (Ebene 3) Bänder eingesetzt werden, in der Ebene 2 ein Dämmstoff eingebracht wird und somit ja ein bauphysikalisches Gefälle außen dichter wie innen erreicht wird. Eine klare Entscheidung dessen, dass die gesamte Fuge> absaufen< wird. Denn letztendlich war technisch gesehen mit dem geschlossenen Vertrag auch klar geregelt, dass der Fensterbauer die Verantwortung, somit die Hoheit der Fachplanung übernommen hat.  
Somit hätte er, nie eine Fertigstellung erklären hätte, ohne der BH zu erklären, dass er dabei eine bauphysikalische Zeitbombe eingebaut hat.  
Somit letztendlich aus diesem technisch geschlossenen Einheitsvertrag jetzt nach der Meldung, dass die Leistung abgeschlossen ist, in Frage steht ob der Fensterbauer die Nachbesserung auf seine Nachbesserungskosten übernehmen muss. Oder ob der Fensterbauer hier die Berechtigung hat, zu erklären, dass die Nachbesserung vornehmen wird, allerdings auf Kosten der BH. Das wird eine spannende Rechtsfrage werden.

Und der Einbau eines Bauschadens, kann nicht Grundlage eines technisch geschlossenen Einheitsvertrages sein.  
Links eine Möglichkeit, wie der Anschluss hätte vorgenommen werden können.

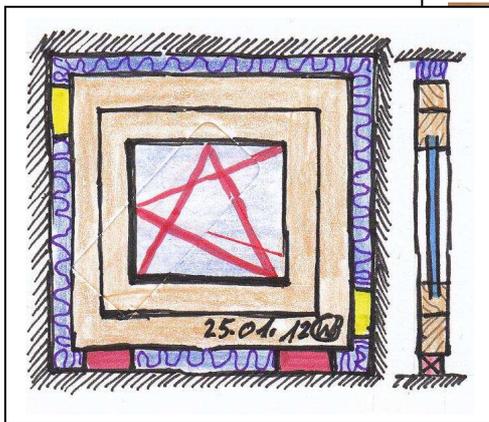
**Bild 19:**

**Titel:** Lastabtragung

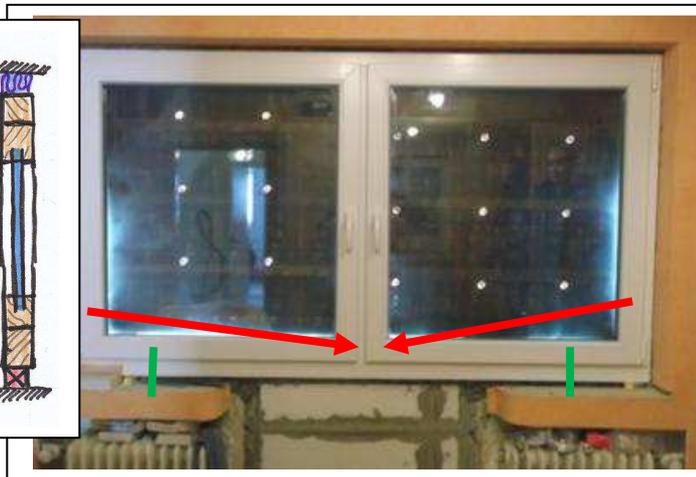
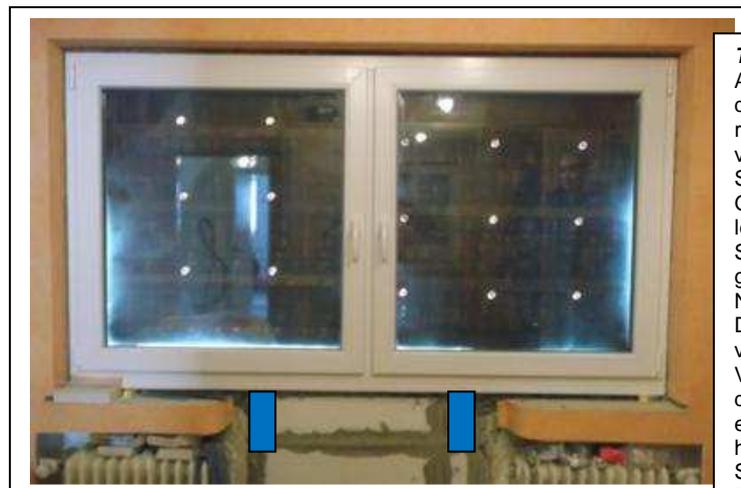
**Bild 20:**

**Text:**  
Aus technischer Sicht ist allerdings die Befestigung des Fensters keine Rechtsfrage und auch keine Einheitsvertragsgrundlage. Denn aus der AB und der Rechnung ist zu erkennen, dass Schrauben und Fenstereinbaumaterial wie Außenmembrane, Schrauben und Kleber verrechnet wurden. Das heißt, dass daraus technisch gesehen, erkannt werden kann, dass der Gebrauchstaugliche Einbau technisch geschuldet ist. Zumal für den Einbau in der Rechnung eindeutig definiert wurde, dass das Giebfenster eindeutig mit >eingebaut< bezeichnet wird.

**Text:**  
Aus Bild 19 erkennen wir, dass das Fenster mit den roten Pfeilen die Statik verlieren wird und somit der Schaden eingeleitet wird. Grün erkennen wir, dass lediglich 2 Schraubverbindungen gesetzt wurden.  
Nach der DIN nicht zulässig. Der Leitfaden gibt eindeutig vor, dass die erste Verschraubung 150 mm von der Innenseite des Falzes erfolgen muss und dann höchstens 800 mm statische Spannweite bei einem KU-Fenster haben darf. Somit hier eklatant die Gebrauchsfähigkeit des Fensters untergraben wurde. Daher hätten wir links aufgezeigt, 2 Konsolen gesetzt werden müssen.

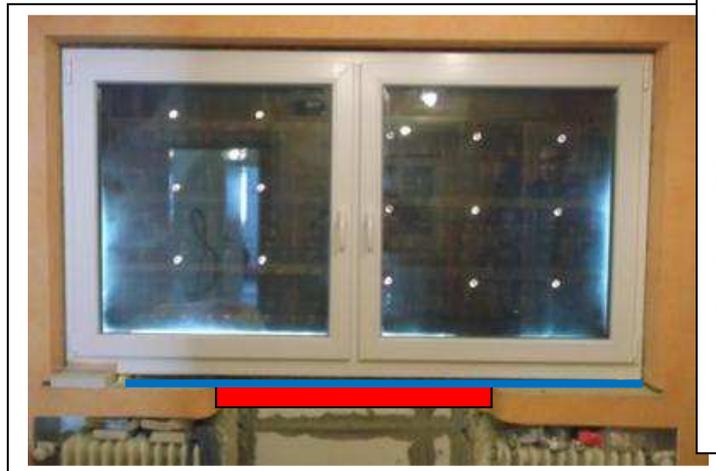
**Bild 21:**

**Text:**  
Grundlegend muss bei dieser Montage erkannt werden, dass einmal die Lastabtragung technisch geschuldet ist um das Produkt funktionsfähig zu halten und zum anderen die Fugendämmung sichergestellt werden hätte müssen. Dazu hätte rot, ein Kämpfer oder besser ein Druckstarker Dämmstoff eingesetzt werden müssen. Danach hätte dann blau die Fugendämmung einbringen müssen. Entscheidend ist letztendlich, ob ein technisch geschlossener Einheitsvertrag hätte erwarten lassen können, ob der Fensterbauer über dieses Wissen und diese Fähigkeit Wissen haben müsste? Das ist allerdings eine Rechtsfrage.

**Titel:** Die Dämmfuge – Herstellung

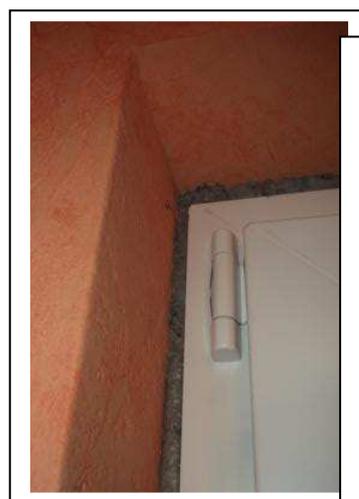
**Bild 23:**

**Text:**  
Daher kann eine reine Schaummontage mit einem  $s_d$  – Wert von ca. 0,30 m und einer Außenmembrane mit einem  $s_d$  – Wert von ca. 5-12 m eine Fuge ohne Innenmembrane bautechnisch nicht funktionsfähig halten.

Ein Thema, das jetzt sicherlich nichts mehr mit einem technisch geschlossenen Einheitsvertrag zu tun hat, sondern eine Frage der Hinweispflicht darstellt und ob ein Fenstereinbauer, der BH eine Solche Leistung überlassen darf, bei der vorprogrammiert der Bauschaden sichergestellt ist.

**Titel:** Nur Schammontage mit äußerer Membrane

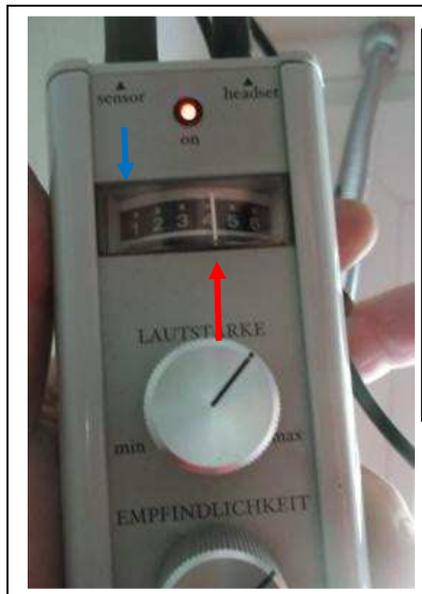
**Bild 24:**

**Text:**  
Das Fenster wurde mit dem Echolot als Leck Suchgerät geprüft. Das Ergebnis ist schlichtweg nicht annähernd an der Gebrauchstauglichkeit anzulehnen. Ohne innere Membrane ist damit der Bauschaden vorprogrammiert. Blau der Soll – Wert. Rot der Ist - Wert.

**Titel:** Leckagen Messung

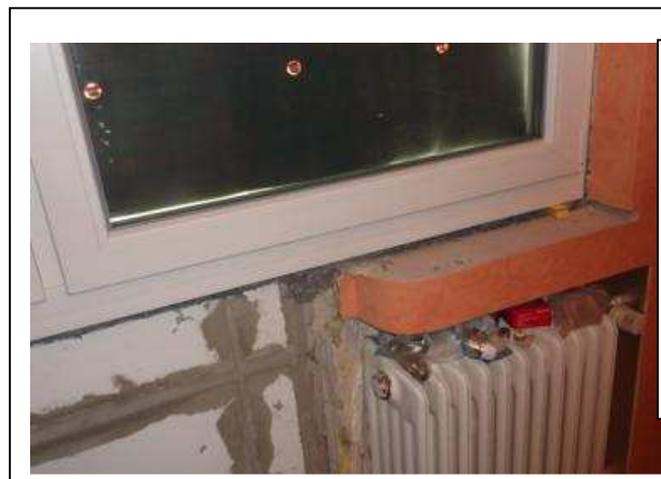
**Bild 25:**

**Text:**  
Daher hätte in dieser Situation, das Ganze vorab einmal so vorbereitet werden müssen, dass dabei ein gebrauchstauglicher Anschluss für das Funktionieren des Fensters sichergestellt werden hätte müssen. Das heißt, dass dies nicht dem entspricht, was die DIN als Gebrauchstauglich ansieht.

**Titel:** Panoramabild vom zu erwartenden Schaden

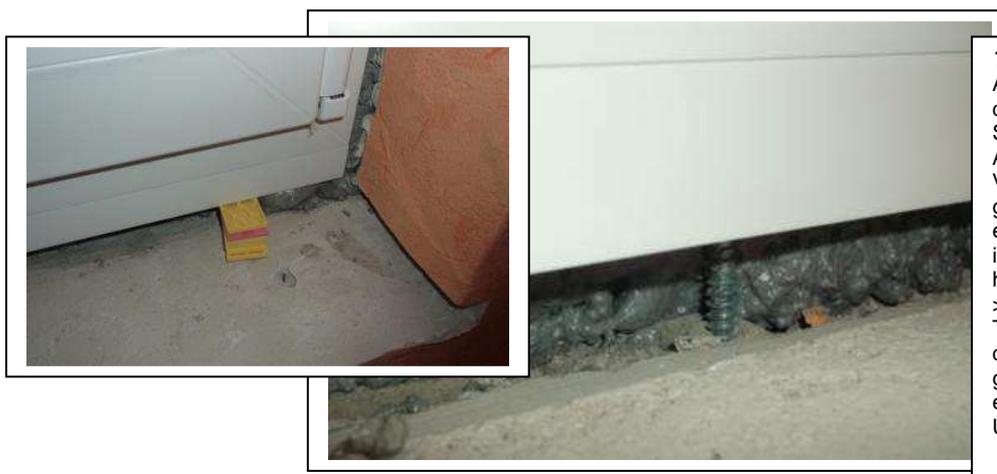
**Bild 26:**

**Text:**  
Auch nicht hinzunehmen ist die Befestigung mit den Schrauben und der Ausklotzung. Hierbei ist die Vertragsart technisch gesehen wiederum nicht entscheidend. Entscheidend ist, dass der Auftrag gelautet hat, das Fenster nach den >anerkannten Regeln der Technik< und >dem Stand der Technik< gebrauchstauglich einzubauen. Und das ist nicht erfolgt.

**Titel:** Technisch geschuldete Leistungen für die Gebrauchstauglichkeit.
