ClearoPAG 167 er vor Gericht

Die Quell - Eigenschaften vom 167 er

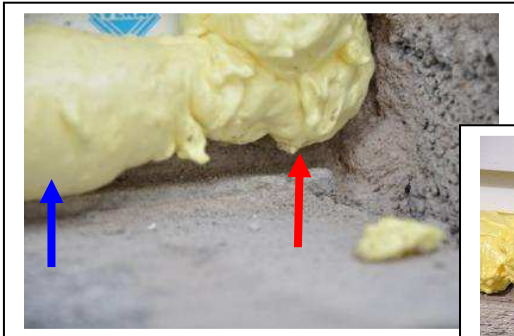
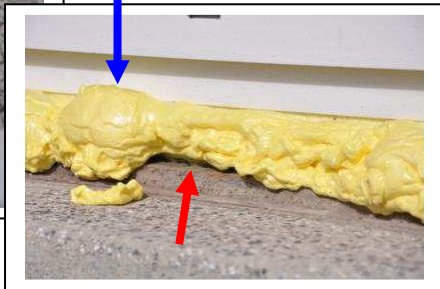
Bei jeder Prüfung, werden auf den Prüfberichten eine Rohdichte von 29 – 35 Kg/m² vorgetragen. In der täglichen Abfüllung das Produkt allerdings lediglich 26 Kg/m³ auf der Tube ausgewiesen wird. Und das ist das Problem von ClearoPAG. Bei einer B2 Grundlage, kann ClearoPAG die tägliche Abfüllung selber bestimmen. So auch die Abfüllungen vor jeder Prüfung. Daher sehen wir bei dieser Analyse des Schaum-Verhaltens, dass hier am Produkt etwas nicht stimmt.

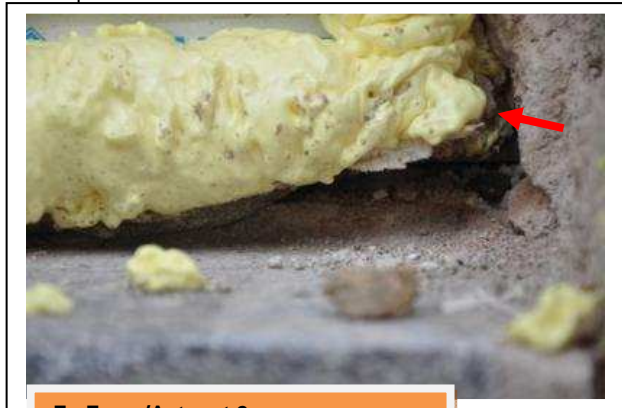
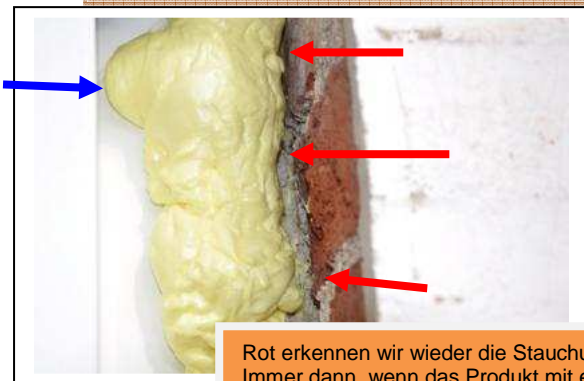
Beim 167 er von ClearoPAG muss erkannt werden, dass er aus der Struktur (Schaum - Einstellung) heraus nicht schäumt sondern >staucht<. Der blaue Pfeil zeigt auf, dass der 167 er ohne Gegendruck belastet wird, schäumt. Rot erkennen wir, dass wenn Druck den Schaum belastet, diesen dann vor dem Expandieren hindert. Somit dieses Produkt entgegen der Auf-Schaumrichtung staucht.

Das Ganze kann hier jetzt auf unzähligen Bildern immer gleich festgestellt werden. Daher steht in Zweifel, ob hier überhaupt ein PU-Schaum die Grundlage bildet, so wie dies auf dem Etikett des 167 er steht.

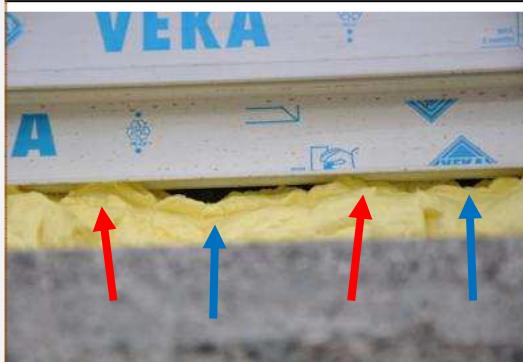
Grundlegend ist ja nicht, für welches Material die Verbindung funktionsfähig ist. Die generelle Frage, das sehen wir jetzt auf diesen drei Bildern, dass es immer entscheidend ist, wo der Schaum seine Ersthaftung vornimmt. Dort verklebt er sich. Nicht aber auf der Gegenseite. Dort staucht er sich. Sodass ja nie eine dichte Verschließung der Fuge entstehen kann. Und deutlich zeigen die Bilder auf, dass dabei das Material wie auch bei Kunststoff und Holz keine Unterscheidung macht. Rechts zeigt der Pfeil auf, dass auch bei Kunststoff mit dem Gegendruck der Verfall in die Stauchung abdriftet. Und somit Leckagen bildet.

Rot erkennen wir wieder die Stauchungen. Immer dann, wenn das Produkt mit einer Gegenlast konfrontiert wird. Blau erkennen wir jetzt den Überschuss, den das Produkt ohne Gegenleistung aufschäumt. Obwohl, im oberen Bereich des blauen Pfeils auch >Stauchungen< festzustellen sind, schäumen diese ohne Gegenwirkung von einer Kraft ebenfalls nicht auf.
