## Probleme im Innenausbau – Blatt 24.1.3

### Kalt trifft warm: Konstruktiv eingetragene Feuchtigkeit.

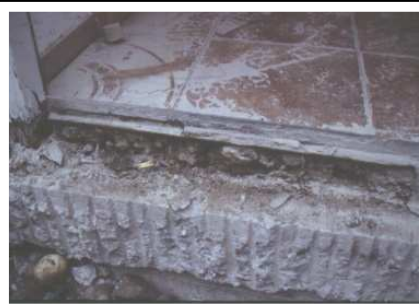
#### Schadensbild:

Eine Holzhaustüre, auf einer auskragenden Bodenplatte ohne Windfangtüre stehend, die Bodenplatte von warm nach kalt führend, ist nach circa 8 Jahren völlig verfault. Durch die Bodenplatte wurde im Inneren der Bauteile soviel Feuchtigkeit produziert, dass die Türe vollständig „absoff“!

Hier sehen wir jetzt ein solches Schadensbild bei dem mit einer durchgehenden Bodenplatte wie in den Skizzen zu erkennen, der gesamte Untergrund absaufen wird. Ja, sogar der Estrich im Innenbereich absaufen wird.

Mit der Konsequenz, dass auf die Windfangtüre verzichtet wird, muss die Bodenplatte thermisch vom Außenbereich abgegrenzt werden. Hier muss Dämmstoff eingesetzt werden! Der ganze Sockel, auf dem die Haustüre steht, ist in den Warmbereich zu nehmen. So werden die Bauteiletemperaturen im Innenbereich nach oben geführt.

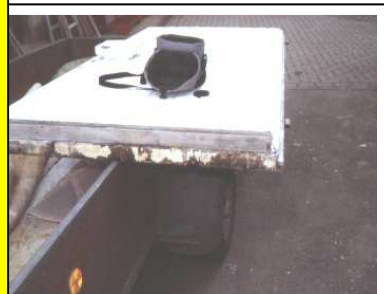
#### Schadensbild:

Hier im Bild, wie dabei auch das Türblatt mit in Mitleidenschaft gezogen wurde. Nach weniger wie 7 Jahren, ist so die gesamte Haustüre incl. Des Untergrundes abgesoffen und zu einem kaum mehr zu beziffernden Schaden ausgeüfert. Auch das massive Türblatt ist >osmotisch< komplett zerstört worden, sodass auch keinerlei Farbauftrag mehr hält.

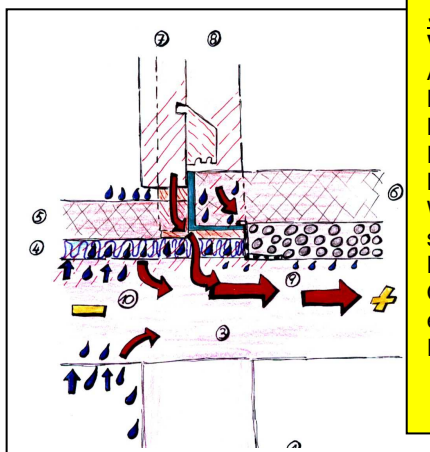
#### Skizze 1:

##### Vertikalschnitt:

Anschluss Haustüre/Bodenplatte, Bestand des Schadens. Durch die auskragende Bodenplatte wird soviel Wärme entzogen, dass sich im Inneren der Bauteile, wie auch auf den Oberflächen innen, extreme, zerstörende Feuchtigkeit bildet.
