Test-Tagebuch

Datum: 28.05.2014

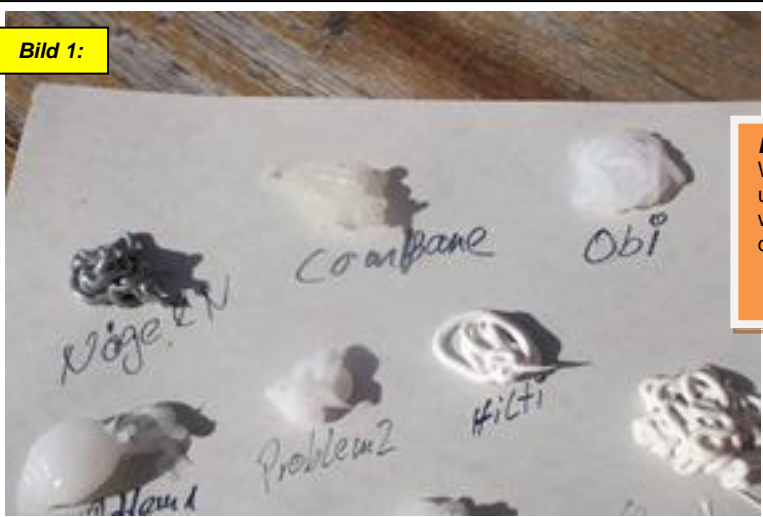
Bild 1:

In der Folge wollen wir jetzt noch andere Produkte vergleichen. Einmal vergleichen wir Problem 2 (P2) mit Obi Sudal (OS) und Compane (C). Danach vergleichen wir noch Probe 1 (P1) mit Probe 2 (P2). Vorweggenommen werden kann, dass das Produkt Compane bis jetzt im Bewitterungs-Stand glasklar geblieben ist. Alle anderen Produkte haben sich vertrübt.

Auffällig ist aus Bild 1 zu erkennen, dass der Compane auf dem Probenblatt, den trübsten Eindruck vermittelt und buchstäblich wie ein verdrecktes Produkt aussieht. Das ist allerdings unter dem Mikroskop so nicht richtig. Daher muss immer die Kontrolle dessen geführt werden, inwieweit die Hautbildung und diese erste Aushärtung erfolgt ist. Erfolgt diese nicht nahtlos, sondern ausgeblüht, wird der Sonneneinfluss hier natürlich in der obersten Schicht des Produktes so verspiegelt, dass das Produkt trübe wirkt.

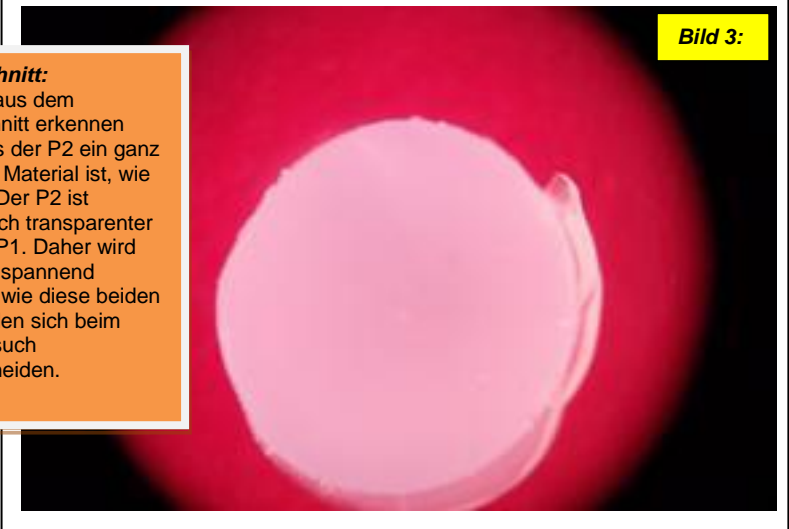
Bild 3:

Bereits aus dem Querschnitt erkennen wir, dass der P2 ein ganz anderes Material ist, wie der P1. Der P2 ist wesentlich transparenter wie der P1. Daher wird es noch spannend bleiben, wie diese beiden Probanden sich beim Feldversuch unterscheiden.

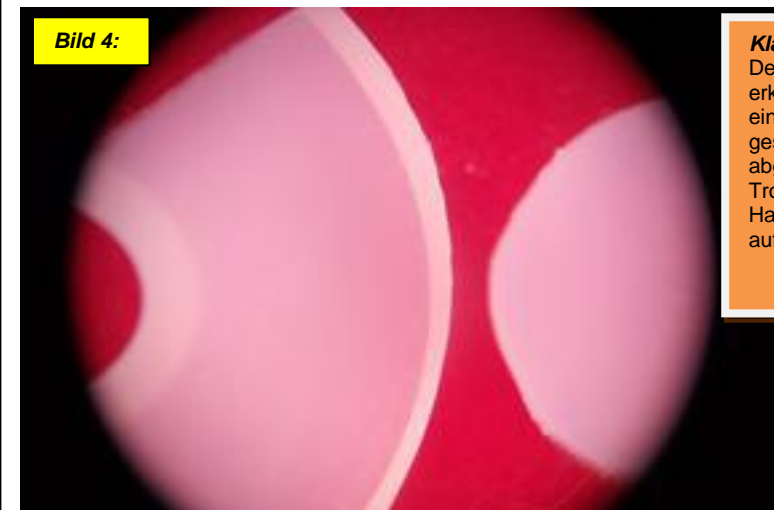
Bild 4:

Deutlich auch zu erkennen, dass der P2 eine wesentlich geschlossene und klar abgegrenzte Trocknungszone aus der Hautbildung heraus aufzeigt wie der P1.

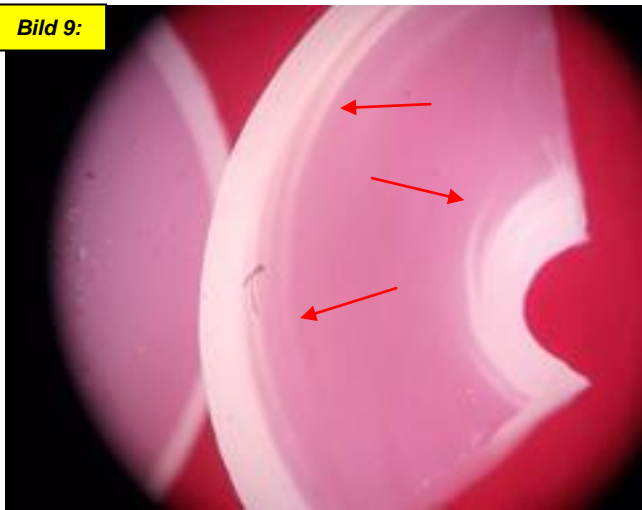
Bild 9:

Das Bild zeigt jetzt das Problem beim CO auf. Wir sehen, dass der CO eine komplett zerrissene erste Hautbildung aufzeigt. Verstehen müssen wir, dass die Transparenz immer mit der Sonneneinstrahlung in Verbindung steht. Können die strahlen nicht nahtlos durch die erste Schicht des Materials durchdringen und verspiegeln Sie dort in der unregelmäßigen Hautbildungs-Trocknung, automatisch die Transparenz nicht mehr von Bedeutung sein wird, sondern dann das Produkt dreckelig und trübe wirkt. Das erkennen wir beim CO ganz markant. Betrachten wir jetzt die Trocknungszeiten der Hautbildung vom Tagesblatt 29.05.2014, werden wir erkennen, dass der CO 7 Min. für die Hautbildung benötigt und der P2 15-20 Min.

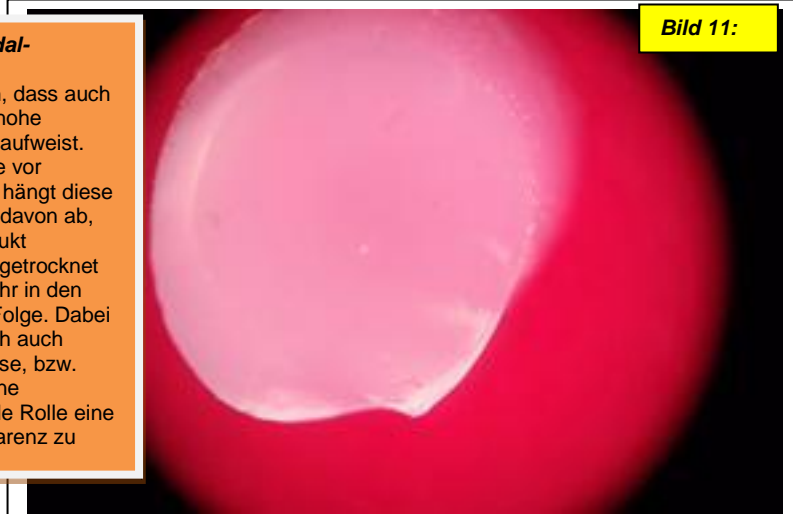
Bild 11:

Wir erkennen, dass auch der OS eine hohe Transparenz aufweist. Allerdings wie vor beschrieben, hängt diese Transparenz davon ab, wie das Produkt monolithisch getrocknet ist. Dazu mehr in den Links in der Folge. Dabei spielen jedoch auch Lufteingüsse, bzw. Luftblasen eine entscheidende Rolle eine reine Transparenz zu bekommen

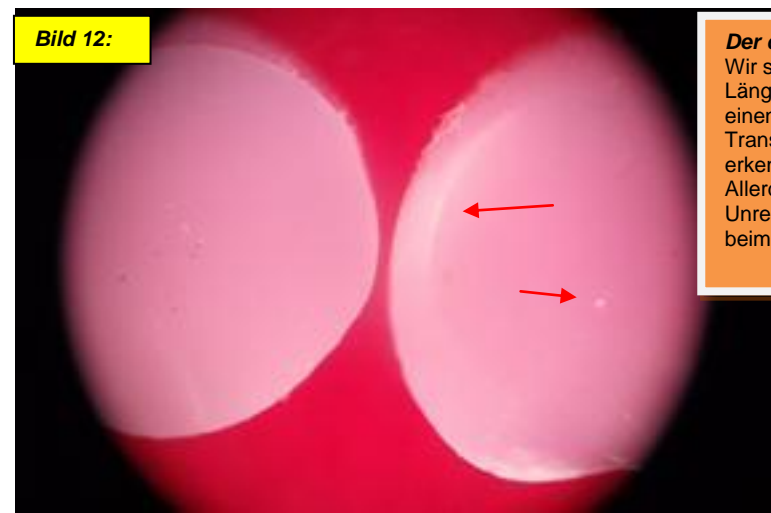
Bild 12:

Wir sehen, dass in der Längsrichtung kaum einen Unterschied der Transparenz zu erkennen ist. Allerdings finden wir (rot) Unregelmäßigkeiten beim OS.

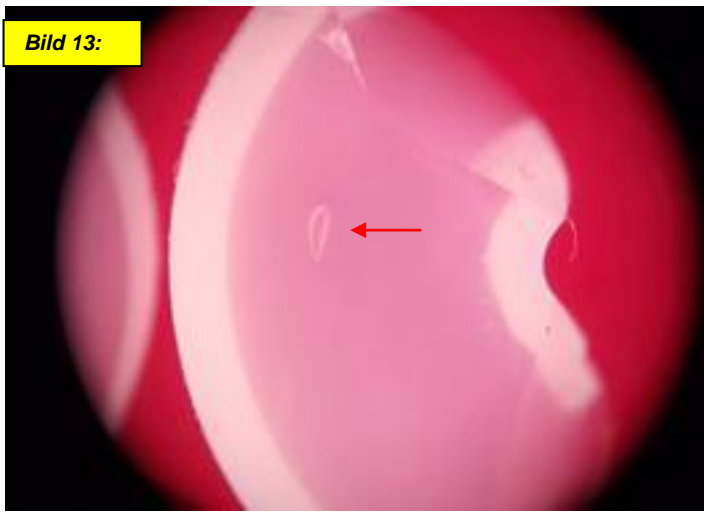
Bild 13:

Wir sehen zwar beim OS, dass die Hautbildung über 15 Minuten eine klare Trocknungsstruktur gebildet hat. Allerdings erkennen wir (rot), jetzt das erste Mal an einem Produkt Blasenbildungen. Luftschlüsse, die letztendlich Drusen bilden. Drusen, die jetzt allerdings nicht wie Stalagmieten und Talagiten in Höhlen Kristalle bilden, sondern, die als Hohlraum in der Transparenz das Produkt mit Sonnenstrahlen vertrüben.

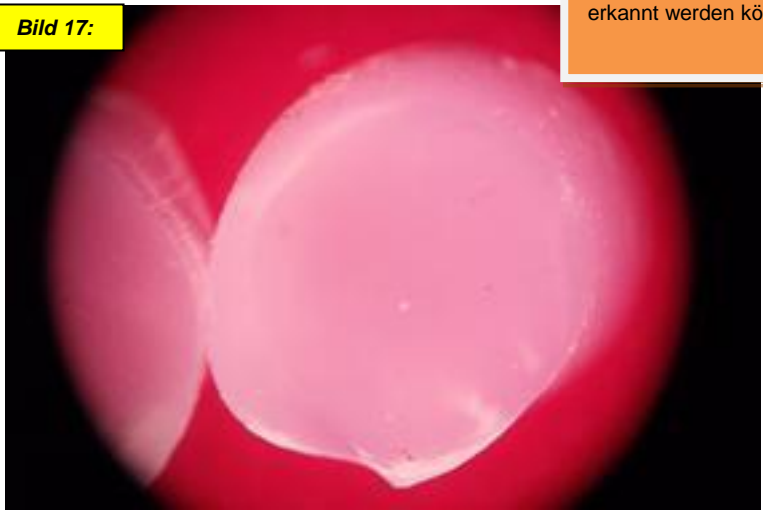
Bild 17:

Die Proben CO, verglichen mit OS:
Wir sehen, dass beim OS hier deutlich immer kleine weiße Punkte erkannt werden können.

Wir sehen, dass beide Produkte einen monolithischen Kern aufweisen, allerdings nicht transparent wirken. Beim CO erkennen wir (rot), dass hier die Hauttrocknung mit der Zerrissenheit diese Transparenz zu Nichte macht und beim OS die Drusenbildung diese Verspiegelungen hervorrufen. Daher ist es eine Farce, wenn die Hersteller die Unregelmäßigkeit der Transparenz bei Reklamationen Ihrer Handwerker auf die unterschiedliche Menge des eingespritzten Materials schieben wollen. Was bei Reklamationen immer als Ausrede vorangegeben wird.

Das Bild vom Schaden rechts zeigt auf, dass gerade diese Unregelmäßigkeit aus der Transparenz einzig und alleine darin zu suchen ist, inwieweit das Produkt Drusen frei ist und inwieweit die Hauttrocknung in einer klaren Struktur vor sich gegangen ist.

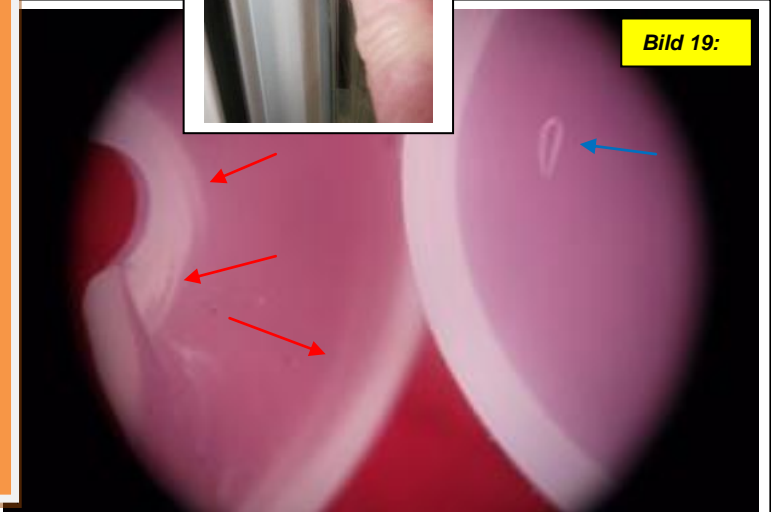
Bild 19:

Der Direkte Vergleich:
Ausgesagt werden kann im Augenblick eindeutig, dass die Hautbildung des Produktes unmittelbar mit der Transparenz in Verbindung steht. Ist das Produkt im Kern monolithisch getrocknet, allerdings in der Hautbildungs-Zone zerrissen und gebrochen, ist das Produkt auch trübe zu erkennen.

Das augenblickliche Ergebnis der Transparenz:
 Aus den Feldversuchs-Proben muss erkannt werden, dass das Produkt Compane am transparentesten geblieben ist. Wenn auch in Bild 19 zu erkennen ist, dass die Innenbögen der Hauttrocknung zerrissen sind, die Außenbögen absolut linienförmig ausgetrocknet sind. Somit an den Proben im Versuchsstand der Compane bis auf das Vorlegeband im Untergrund transparent ist bzw. geblieben ist. Zudem dann allerdings den höchsten Shore-Wert mit 30 aufweist und dabei glasklar geblieben ist.

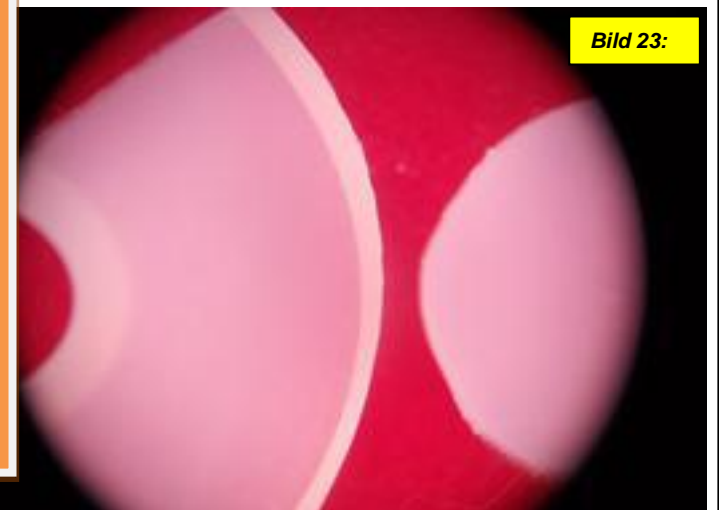
Bild 23:

Im direkten Vergleich zwischen P2 und P1 erkennen wir dass der P2 eine zerrissene Hautbildung aufweist. Auffällig ist, dass hier die Hautbildung mit 5 Min. angegeben ist. Also das Produkt in der Rezeptur, so eingestellt ist dass eine schnelle Trocknung der Hautbildung entsteht.

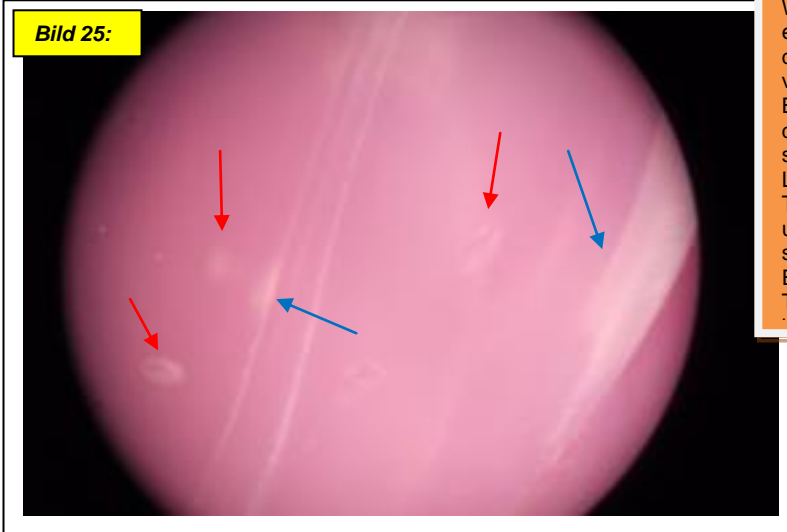
Bild 25:

Das Produkt OS:
 Wir sehen, dass hier bei einer größeren Probe, die Einschlüsse (rot), vermehrt vorkommen. Blau erkennen wir jetzt, dass solche Drusen, sogar dann in der Längsrichtung die Trocknung des Kerns unterbrechen und stören. Natürlich eine Erscheinung, die die Transparenz

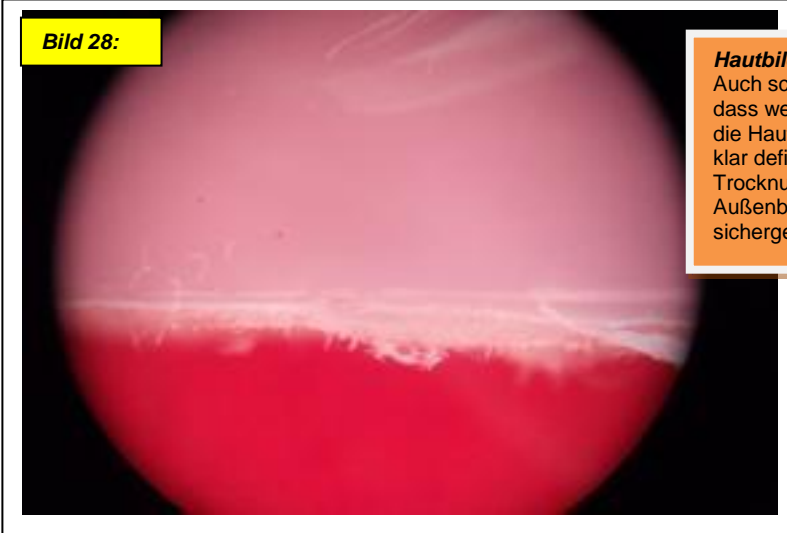
Bild 28:

Hautbildung:
 Auch schön zu erkennen, dass wenn das Produkt die Haut bildet, eine nicht klar definierbare Trocknung im Außenbereich sichergestellt wird.
