Test-Tagebuch Datum: 30.05.2014

In der Folge wollen wir einmal die Flankenhaftungen nach wenigen Tagen ergründen. Entscheidend ist, dass die Produkte bzw. die Oberflächen, noch gar nie richtig mit erhöhten Temperaturen konfrontiert wurden. Somit werden im Folgeblatt dann einmal die Temperaturen der Tageswerte gegen diese zu einem bestimmten Zeitpunkt gemessenen Oberflächentemperaturen verglichen. Auffällig ist, wenn die atmosphärische Temperatur bei 19 – 20 °C liegt, die Bauteile letztendlich keine großen Differenzen aufweisen. Somit kann auch die Temperaturen der einzelnen Bauteile auch nicht erheblich in der Oberflächentemperatur abfallen. Daher wird hier mit dieser Messtabelle eine weitere Messung dazugelegt. Gemessen wird mit **der roten Messung** morgens am 12.06.2014 nochmals. Schauen wir hier einmal die Messergebnisse vom Datenlogger hier im Anschluss an, werden wir erkennen, dass gerade in den Morgenstunden in warmen Nächten, gerade die Oberflächentemperaturen in den Morgenstunden soweit abfallen lässt, dass der Taupunkt erreicht wird. Nicht atmosphärisch sondern von der Oberfläche her. Daher haben wir auch im Sommer nach warmen Nächten, Tauwasserausfall auf den Oberfläche

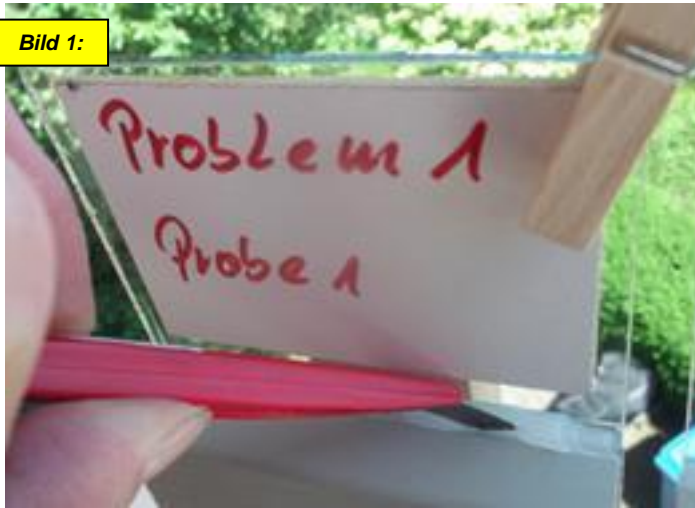
Bild 1:

Problem 1 (P1):

Hier erkennen wir bereits jetzt schon, dass sich das Produkt von der Lackoberfläche bis hinein in die Flanken löst. Problematisch ist jetzt natürlich mit den Temperaturunterschieden der Materialien und dem Oberflächenverhalten aus den niederenergetischen Wellen, dass dabei jetzt auch gleich auf den gelösten Stellen, sich Kondensat bildet, das dann sofort in der Klebefuge von innen erkannt werden können. Das dann die Haftfähigkeit natürlich jetzt täglich weiter versagen wird muss klar sein.

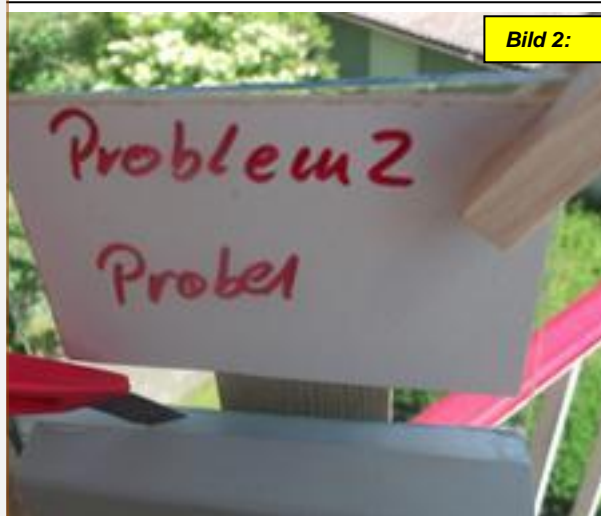
Bild 2:

Problem 2 (P2):

Die P2 Probe ist wohl etwas besser in der Haftung wie der P2 allerdings sind auch hier bereits offene Klebestellen zu verzeichnen. Definitiv wird dieses Produkt den Test eben so wenig überstehen wie der P1. Daher müssen in der Folge nochmals Listen erstellt werden, bei denen verglichen wird, was für Inhaltstoffe der Wasserlack (WL) beinhaltet und welche diese Produkte. Danach kann dann erkannt werden, inwieweit die Produkte miteinander reagieren.

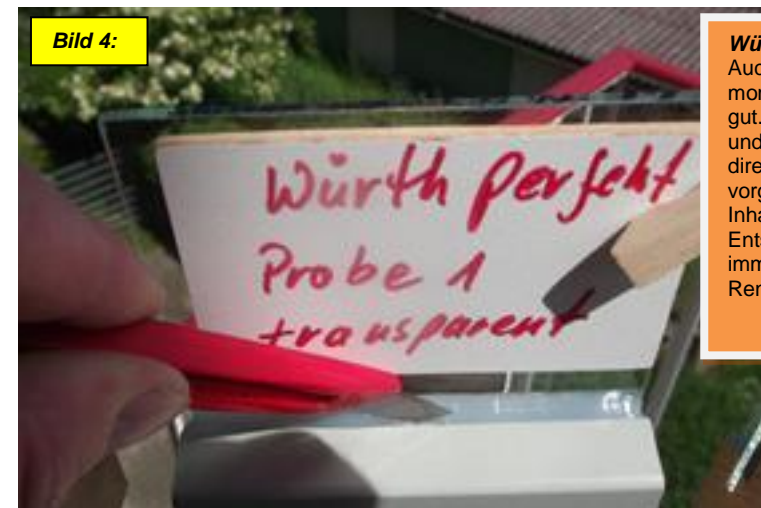
Bild 4:

Würth Perfekt (WP):

Auch er hält sich momentan noch sehr gut. Er wird mit dem P1 und dem P2 auch noch direkt mit dem in Bild 2 vorgetragenen Inhaltstoffe verglichen. Entscheidend ist, dass er immer noch gut im Rennen liegt.

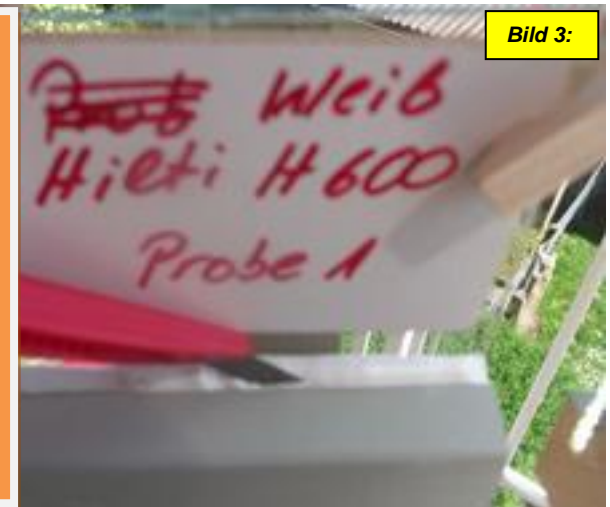
Bild 3:

Hilti H600 Hybrid (HH):

Ein ganz anders Produkt wie die neutralvernetzten Produkte. Daher auch keinerlei Probleme der Haftung zu erkennen. Erkannt werden muss aus dem Gefahrenblatt heraus, dass bei der Hybrid-Technik solcher spritzbaren Produkte auch keine Ökotoxizität entsteht. Somit auch keine Maßnahmen in diesem Bezug vorgenommen werden. Denn hier werden ja aus der Hybrid-Technik heraus mit dem Verarbeiten ja keine neuen Produkte gebildet. Daher auch keine Zusatzmittel eingesetzt werden müssen.

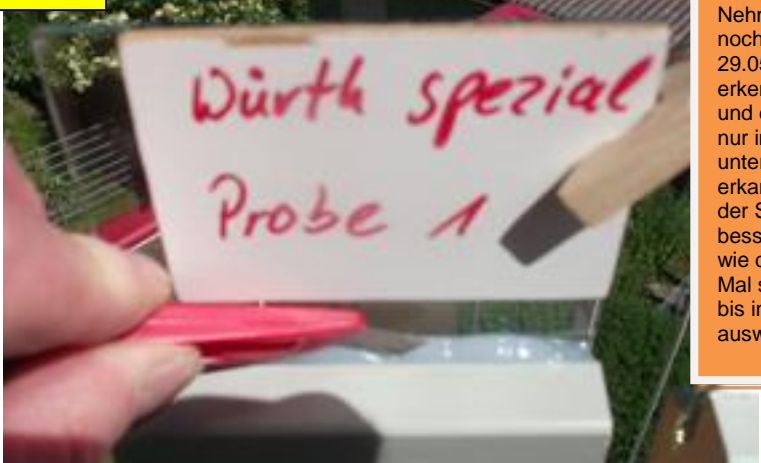
Bild 5:

Würth Spezial (WS):

Nehmen wir uns hier jetzt nochmals die Tabelle vom 29.05.2014 zur Hand, erkennen wir, dass der WP und der WS sich letztendlich nur im Shore-Wert unterscheiden. Allerdings klar erkannt werden muss, dass der Spezial im Augenblick den besseren Eindruck vermittelt wie der Perfekt. Mal sehen, wie dies sich noch bis in ein paar Wochen, auswirkt.

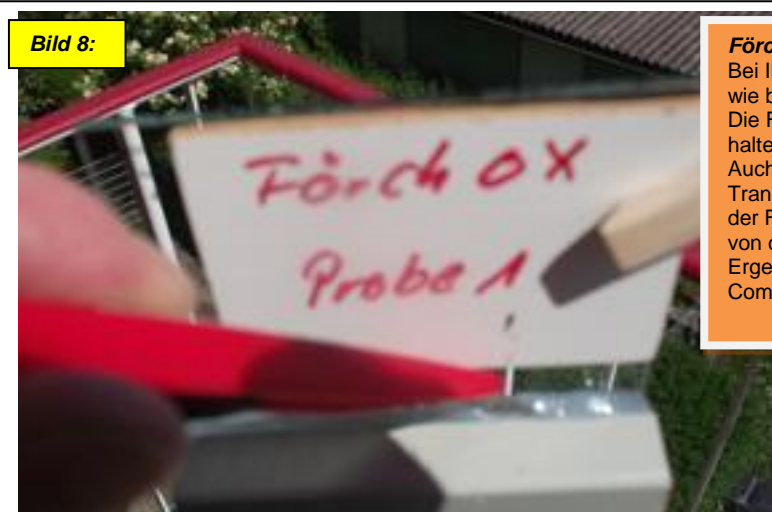
Bild 8:

Förch OX (FOX):

Bei ihm gilt das Gleiche wie beim FMX. Die Förch-Produkte halten sich sehr gut. Auch liegen Sie aus der Transparenz heraus in der Fuge unabhängig von den mikroskopischen Ergebnissen gleich hinter Compane.

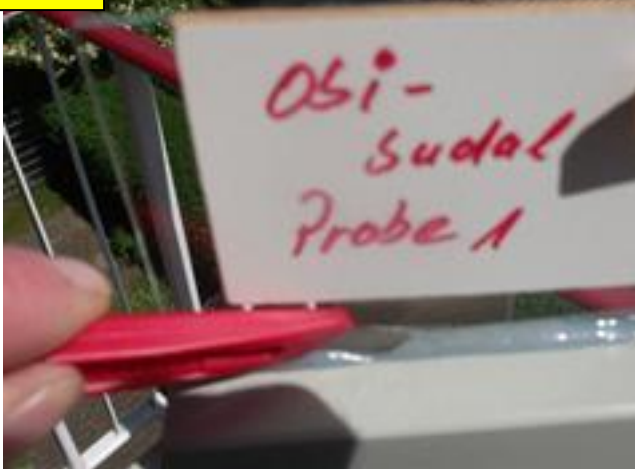
Bild 9:

OBI – Sudal (OS):

Der OS kann mit den Förch-Produkten in der Transparenz gleichgestellt werden. Die Flankenhaftung ist bis dato fest und ohne erwähnenswerten Auffälligkeiten. Es macht den Eindruck, dass er sich entgegen der früheren Prüfungen nochmals verfestigt hat.

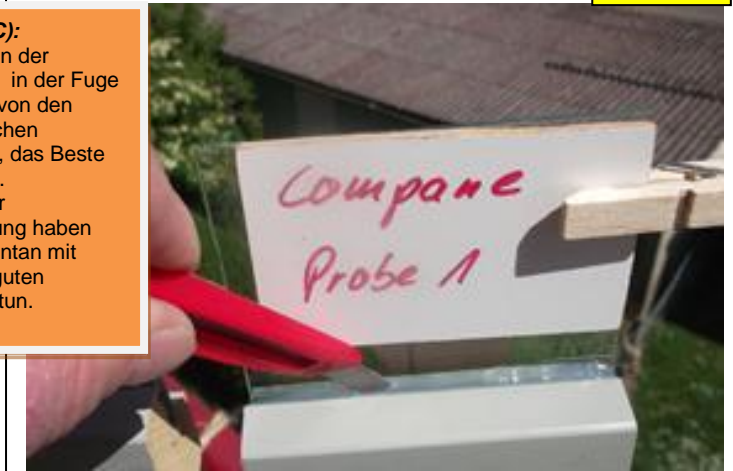
Bild 11:

Was wir allerdings einfach auch erkennen müssen, ist, dass das Produkt von Compane den klarsten Eindruck der Transparenz in der Fuge erkennen lässt. Alle anderen Produkte, verträben. Das allerdings unabhängig zu den Lack-Oberflächen und den Holzarten. Hier wird noch Klärungsbedarf bis zum Ende des Feldversuchs gesucht werden müssen. Entscheidend ist, dass die Problemprobanden letztendlich neutral den schlechtesten Eindruck ausdrücken.

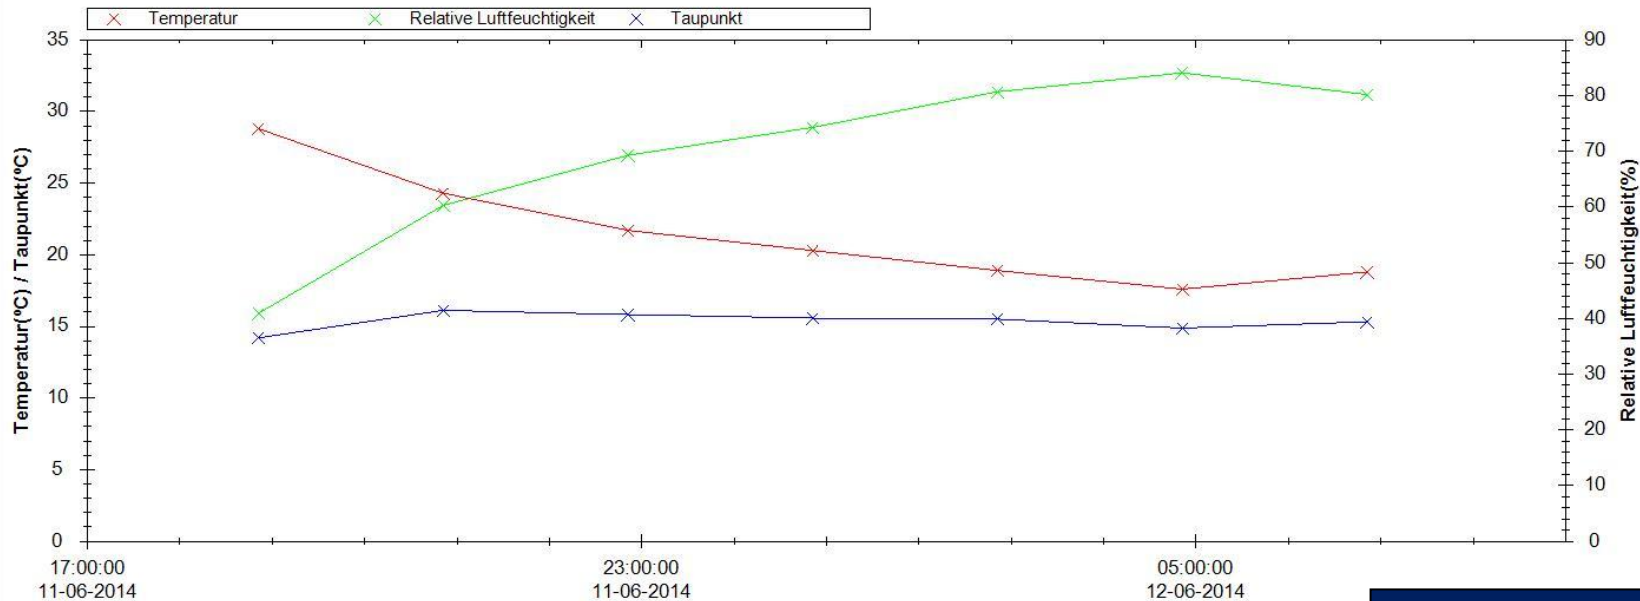
DL141TH - Feldver 11.06.

Jetzt haben wir das Problem, dass wir in den Morgenstunden eine sehr hohe Luftfeuchtigkeit haben. Gleichfalls allerdings bei 18,9 °C der Taupunkt bei 15,51 °C liegt. Noch grasser ist es dann bei der Messung um 4:51 Uhr.

So erkennen wir, dass aus dem Diagramm unten, aus der atmosphärischen Luft heraus, es kein Tau geben darf. Allerdings dann aus den Oberflächenmessungen oben (rote Zahlen) am 12.06.2014 morgens um 6:30 Uhr erkannt werden muss, dass allerdings auf den Produkten der Taupunkt auf der Oberfläche der Bauteile erreicht wird. Das heißt, dass jetzt Sommer wie Winter ohne Niederschlag automatisch bis in den Psi – Bereich der Konstruktion Tauwasser entstehen wird. Allerdings nur dann, wenn die Flankenhaftung nicht gehalten wird. Damit dann mit dem verändern des Aggregatzustand zu Eis im Winter auch eine Sprengung erfolgen kann.

Daher muss erkannt werden, dass jetzt mit dem Versagen der Flankenhaftung, der Schaden in den Falzen und am Holz beginnen wird. Daher gibt die DIN ja vor, dass wir Holz auch in den Falzen streichen müssen, was im vorgegebenen Fall ja gemacht wurde. Somit nicht davon ausgegangen wird, dass Holzschäden entstehen können. Aber, die Dichtheit wird auf Dauer innerhalb 10 -12 Jahren dann das Holz angreifen. Und das sollte der spritzbare Dichtstoff durch eine dauerhafte Flankenhaftung verhindern.
