Einleitung:

Problemstellung:

Bei unserer Fassade haben wir das Problem, dass wir es mit zahlreichen Rissen im Putz zu tun haben. Große und kleine Risse. Gleichfalls haben wir es mit einer erheblichen Flächenverschmutzung zu tun, die dann wieder an den Stößen der Dämmplatten extrem schwarz wurden. Im Vorfeld wollen wir uns einmal damit abgeben, wie diese Verschmutzungen Zustand kommen.

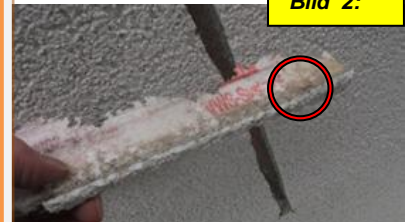
Bild 2:

Das Bild zeigt jetzt unser Fassadenproblem. Zum einen könnte es jetzt sein, dass im Hintergrund der Fassadenplatten bereits Feuchtigkeit eingebunden wurde und damit dann diese schwarzen Schlieren entstanden sind. Dabei müsste es sich dann allerdings um Mikroorganismen handeln. Grundlegend ist auch, dass es sich hierbei um einen Kunstharzputz handelt, der in der Bauzeit aller Voraussicht nicht ausreichend gestrichen wurde. Sehr stark auffällig ist, dass an den schwarzen Stellen, keine Algen und Moosbildung erkannt werden kann.

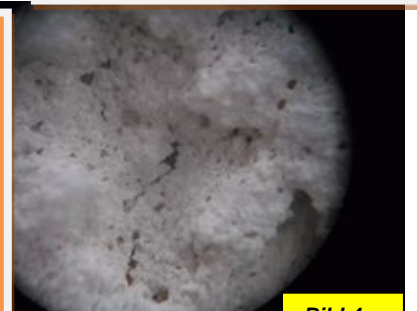
Bild 4:

In Bild 4 erkennen wir jetzt eine Flächenaufnahme in der mikroskopischen Vergrößerung (blauer Kreis Bild 1). Wir erkennen einmal, dass die Fläche des Putzes bereits von Hagel abgenutzt wurde. Gleichzeitig erkennen wir an der Porenstruktur, dass es sich dabei aller Voraussicht um einen Kunstharzputz handelt, der noch nie einen zusätzlichen Farbanstrich bekommen hat.

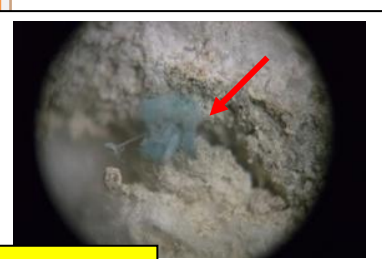
Die Lage der Armierung:
In der Folge wollen wir uns jetzt einmal aus dem Öffnungsstück die Putzlagen ansehen (roter Kreis aus Bild 2 und 7. Aus Bild 8 erkennen wir jetzt blau die PU-Dämmung. Grün erkennen wir die Stärke vom Grundputz. Gelb erkennen wir die Armierung und rot den Deckputz. Aus Bild 9 erkennen wir jetzt ein Armierungsfaden senkrecht. Deutlich zu erkennen, wie dieser zwischen den beiden Putzlagen den Drang verspürt sich nach Außen zu bewegen. Damit ist sichergestellt, dass die Schüsselung vom Putz herrührt. Da aus der Herstellungszeit das Gewebe somit nur auf den Grundputz gespachtelt wurde, stellt dies eine Unzulänglichkeit dar, die auch zu einem Mangel führen würd. Allerdings hätte das bei der Abnahme erkannt werden müssen.

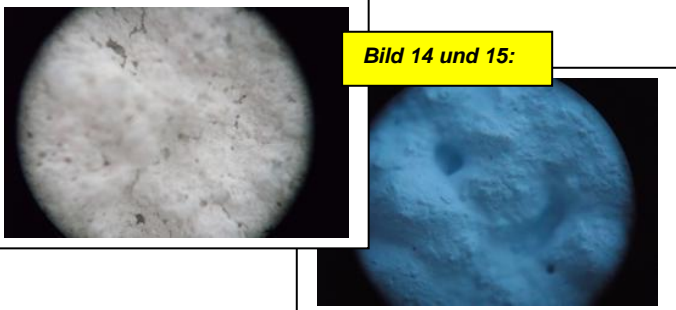
Bild 14 und 15:

Bild 14 zeigt jetzt die Putzfläche vor der Sanierung unter dem Mikroskop. Deutlich zu erkennen, dass hier eine sehr offene, nicht mit Farbe geschlossene Putzfläche vorhanden war. Dies ist auch eine Erscheinung aus der falschen Lage der Armierung. Der Putz hat damit enorm viele mikroskopische Risse bekommen in denen auch sehr viel kapillares Wasser aufgenommen werden konnte.

Bild 15 zeigt jetzt die neue, mit Farbe gestrichene Oberfläche. Deutlich zu erkennen, dass hier eine geschlossene Oberfläche entstanden ist, die jetzt auch keine unnötigen kapillaren Wasseranreicherungen mehr aufnehmen kann. Eine Sanierung, die sehr gut gelungen ist.

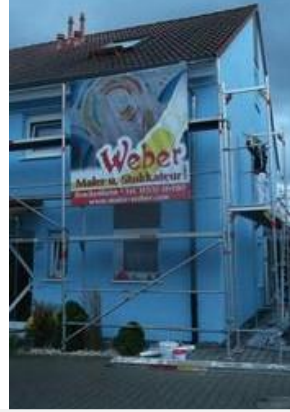
Bild 10:

Am Gebäude wurde jetzt auf der Westseite der alte Putz angeraut und mit einem Haftgrund vorbereitet. Danach wurde dort ein neuer Grundputz aufgebracht. Bei diesem Putz wurde das Gewebe auch in der richtigen Tiefenlage eingebracht. Somit wurde hier eine neue Putzfläche geschaffen, die das Ganze so gestalten lies, dass mit einem neuen Silikonharz Deck-Putz eine neue Hausseite entstand.

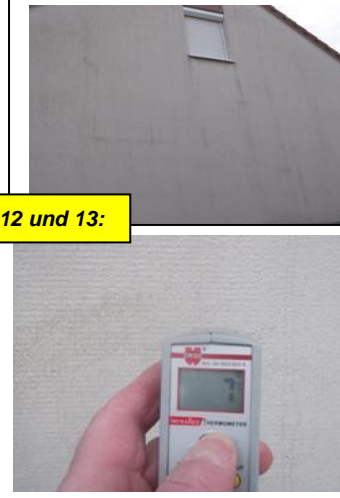
Bild 12 und 13:

Mit dem neuen Silikonharzputz sollten jetzt solche Verschmutzungen der Vergangenheit angehören. Der Putz wurde gleichzeitig nach dem austrocknen mit dem gesamten Haus mitgestrichen. Somit haben wir jetzt für das Gebäude eine saubere Lösung gefunden um im neuen Glanz zu erscheinen.
