Einleitung:

Das Problem:

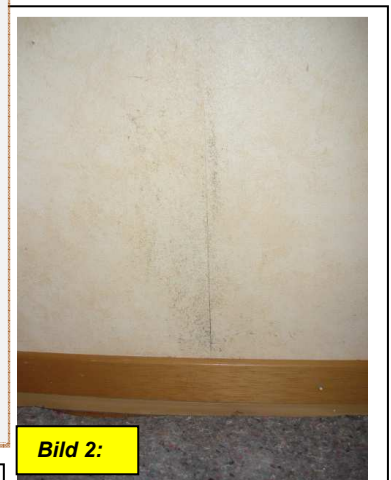
Bild 2:

Lösen wir jetzt die Tapete ab, erkennen wir bereits, dass sich die gesamten schwarzen Flecke lediglich auf der Tapete abgezeichnet haben. In der Folge werden die Tapetenreste noch unter dem Mikroskop untersucht. Soviel kann allerdings vorweg genommen werden, dass damit nicht sichergestellt werden kann, dass das Problem nicht aus dem Untergrund herrührt. Denn letztendlich können Schimmel und Pilze, ihr Myzel natürlich auch durch eine Dämmung nach innen tragen.

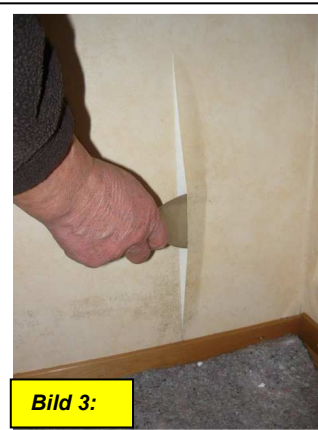
Bild 3:

Erkennen müssen wir, dass wir jetzt erkannt haben, dass die Tapete sichtbar befallen ist. Was allerdings der Befall darstellt, ist noch nicht geklärt. Das wollen wir dann in der Folge noch näher analysieren. Denn ohne dass wir die Dämmung öffnen und einmal schauen, wie der Zwischenraum im Augenschein aussieht, wäre es fatal auch nur einen Sanierungsvorschlag zu unterbreiten.

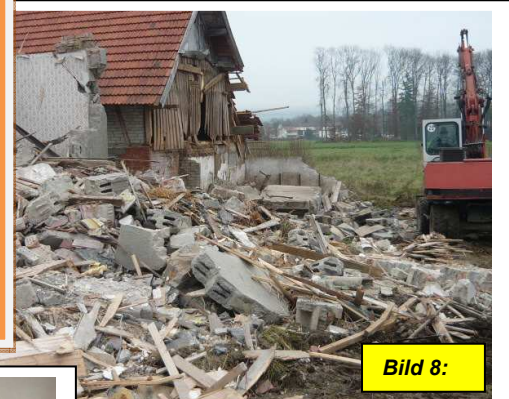
Bild 8:

Hier eine Abrissstelle eines Gebäudes, bei dem gerade die Zwischendecken aus einer solchen Deckenkonstruktion gebaut wurde. Auffällig ist bei der Analyse solcher Abrissstellen, dass kaum Pilz und Schimmel gefunden werden. Unter anderem ein Verdienst dieser Deckenkonstruktionen. Daher sollte die Funktion solcher guten dienlichen Bauteile nicht mit Tapeten und Dispersionsfarben außer Kraft gesetzt werden.

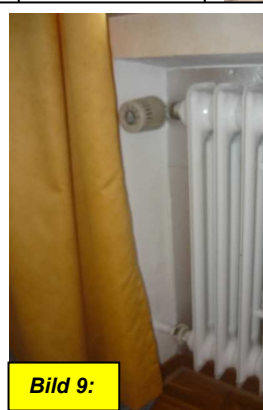
Bild 9:

Entscheidend ist in unserem Fall auch, dass die Heizung in eine Nische eingebaut wurde. Aber ein wesentlich falscher Grundgedanke dieser Konstruktion mit der Innendämmung war, dass die Heizungsrohre hinter der Innendämmung ein geschlitz in die Außenwand montiert wurden. Dabei muss mit dem vorangegangenen Wärmeleitdiagramm davon ausgegangen werden, dass die Leitungen im Winter gefrieren. Was ja auch schon geschehen ist. Dazu mehr auf den Folgeblättern.
