**Einleitung:**

Nachdem wir jetzt aus den Vorblättern erkannt haben, mit welchen Material- und Baustrukturen wir es zu tun haben, wollen wir ergründen, ob der Pilz und Schimmelbefall sich hinter halb der Innendämmung breit gemacht hat. Entscheidend ist jetzt, ob es sich um Pilz und Schimmel handelt oder lediglich um >Thermodiffusion<. Wobei Thermodiffusion kein Schaden darstellt und auch keinerlei Fälle bekannt sind, dass daran jemand erkrankt ist. Entscheidend ist, dass Thermodiffusion lediglich eine Ansammlung von Schmutzpartikeln darstellt. Handelt es sich um Pilz- und Schimmel, müssen wir, wenn auch nur im kleinen eine komplette Sanierung vornehmen. Wobei hier das überpinseln von irgendwelchen Pilz- und Schimmelvernichtungsmitteln nicht ausreicht. Dazu mehr unter >Innenausbau – Probleme – Schäden<. Im Folgeblatt wollen wir jetzt einmal im Labor unter einer 24 fachen Vergrößerung die befallenen Stellen anschauen.

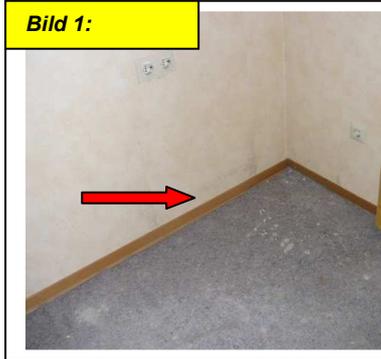
**Bild 1:**

**Die befallenen Stellen:**  
Natürlich könnte man jetzt denken, dass gerade dort wo die Abzeichnungen des Nachtsiches zu sehen sind, lediglich Thermodiffusion die schwarzen Abzeichnungen vorgenommen hat. Allerdings, erklärt dies dann den Flächenbefall nicht. Ungünstig ist natürlich, dass die Steckdosen durch die Dämmung gebohrt wurden und dort natürlich auch die schwächste Stelle der Dämmung darstellt. Eine Bautechnik, die ungünstig ist.

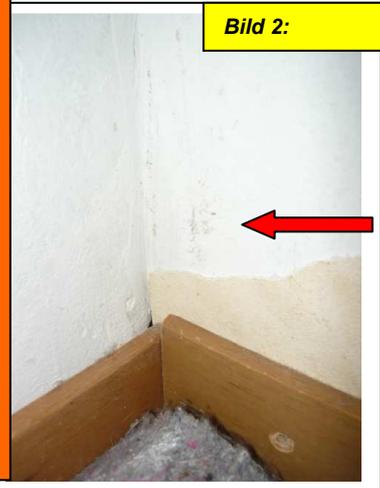
**Bild 2:**

Raufasertapeten sind Produkte die rein aus organischen Materialien besteht. Grundlage ist Papier mit eingebundenem Holz. Gestrichen wird in den hauptsächlich Fällen wie auch hier mit Dispersionsfarbe. Alles Produkte, die organisch für Mikroorganismen die ideale Nahrung bilden. Dann noch Staub Dreck und Ruß, die sich nie vermeiden lassen und das >Schlaraffenland< wird für Mikroorganismen mit der Feuchtigkeit perfekt. Die Feuchtigkeit bekommen wir von den Personen die in den Betten liegen.

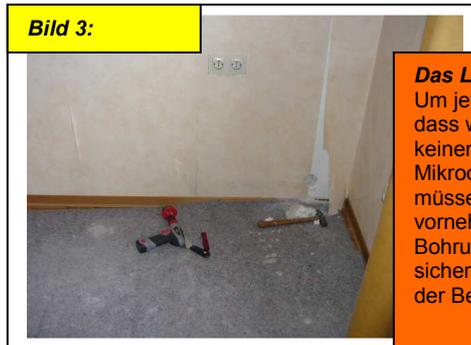
**Bild 3:**

**Das Loch wird gebohrt:**  
Um jetzt sicher zu stellen, dass wir im Untergrund keinen Befall von Mikroorganismen haben, müssen wir eine Bohrung vornehmen. erst mit dieser Bohrung kann definitiv sichergestellt werden, woher der Befall kommt.

Nachdem wir jetzt die Tapeten gelöst haben und erkannt haben, dass der Befall auch hinter der Tapete auf der Putzfläche bereits leicht zu erkennen ist, muss durch die Dämmung eine Probebohrung vorgenommen werden.

Grundlage ist auch, dass mit den Steckdosen ja gerade das gemacht wurde, was wir mit der Dämmung verhindern wollen. Nämlich, dass feuchtwarme Luft über die aufgebohrte Dämmung wieder wie gehabt nach außen entweichen kann. Sollte jetzt hinter dieser Bohrung kein Befall vorgefunden werden, ist allerdings nicht sichergestellt, dass sich in den nächsten Jahren hinter den Steckdosen Mikroorganismen ansiedeln. Besser wäre es, hier zumindest Diffusionsdichte Steckdosen einzubauen, dass über diese Leckage keine Feuchtwarme Luft abwandern kann.

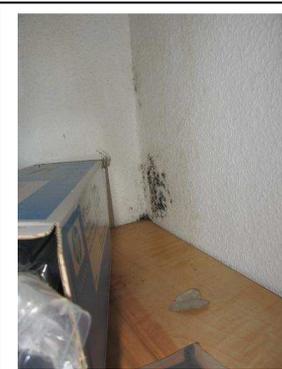
**Bild 7:**

Im Bild erkennen wir einen einmaligen Wassereintritt der die Feuchtigkeit auf die Raufasertapete und den Karton übertragen hat. Dabei bildete sich sofort extremer Pilz- und Schimmelbefall. Wir erkennen, dass die Mikroorganismen auf kleinem Raum, ein ganz ideale Lebensgrundlage gefunden haben. Daher haben sie sich auch nicht auf den gesamten Wassereintritt verteilt.

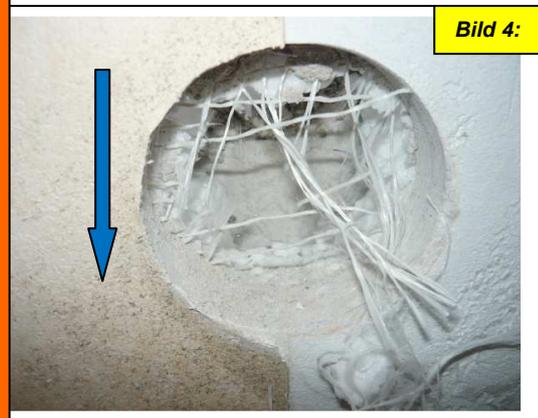
**Bild 4:**

Nach der Öffnung erkennen wir die Polystyrol-Dämmung, das Gewebe und der Putzuntergrund der Dämmung. Allerdings kein Befall auf dem Untergrund. Der blaue Pfeil zeigt jetzt auf, dass allerdings gerade neben der Probebohrung, der Befall oberflächlich zu erkennen ist. Dazu mehr aus Blatt 40.1.12.2. Somit sind wir bei der Problematik des Heizverhaltens und der Luftzirkulation.

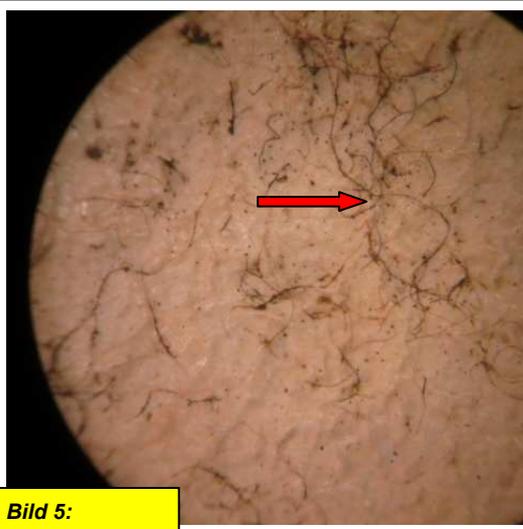
**Bild 5:**

Wir sehen hier jetzt die erste Aufnahme aus der befallenen Tapete. Hier erkennen wir jetzt die Fäden. Das typische Myzel, das die Mikroorganismen bilden. Der rote Pfeil zeigt auf, dass aus dem Zentrum heraus die Fäden nach außen getragen werden. Das heißt, dass es immer ein Befall Zentrum gibt aus dem sich dann die Organismen ausbreiten. Verschiedene Pilze, wie der Echte Hausschwamm, transportieren über diese Myzelfäden über 10 m weit Feuchtigkeit in das Zentrum. Das Bild ist unter Rotlichteinfluss gefertigt.

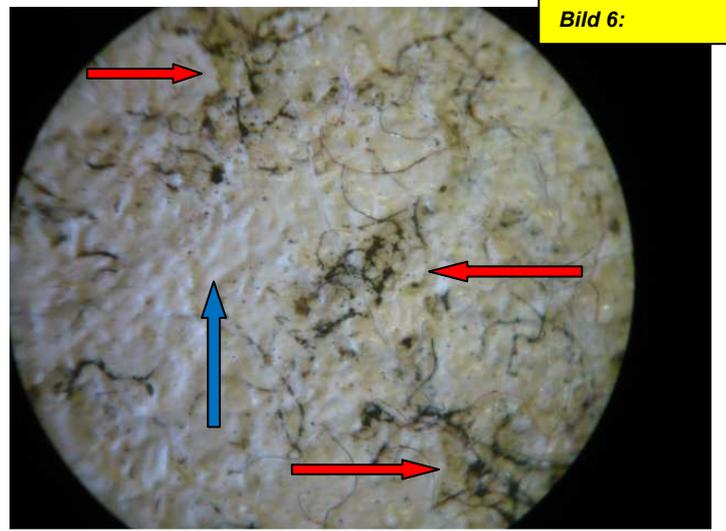
**Bild 6:**

Wie in unserem Fall ja bereits im Augenschein festgestellt, wurde hier ein flächiger Befall festgestellt. Daher auch die Grundlage dass nicht wie in Bild 5 eine Punktuelle Befallstelle vorhanden ist, sondern eine flächige Myzelbildung. Eine Erscheinung, die Thermoeffusion restlos ausschließen lässt. Hier handelt es sich um einen Pilz und Schimmelbefall, der sich aus einem falschen Bauteilverhalten entwickelt hat. Also, ein Veränderung im Wohnverhalten oder eine Sanierung der Räumlichkeiten von Nöten ist. Der blaue Pfeil zeigt auf, dass es auch Stellen gibt, auf denen sich kein Befall befindet. Diese Stellen sind mit erhöhtem Farbauftrag behaftet. Dort sind momentan noch nicht die idealen Lebensbedingungen vorhanden.

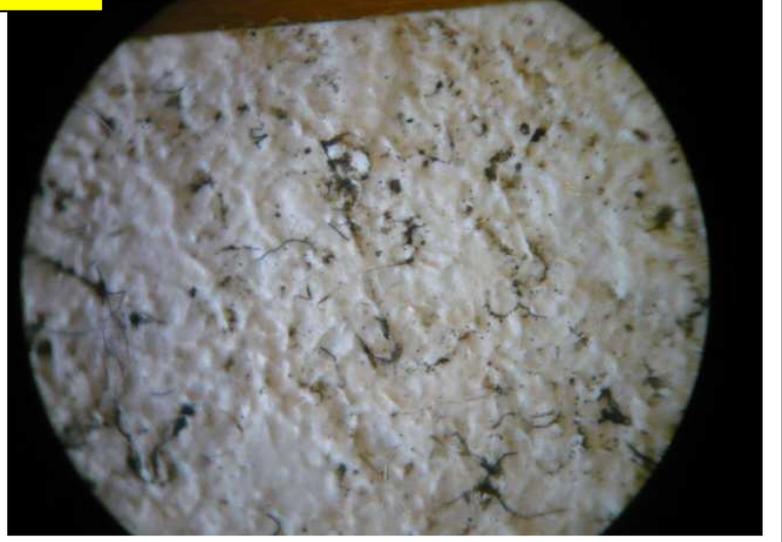
**Bild 7:**

Hier erkennen wir jetzt die Anfänge der Myzelbildungen.

Die schwarzen Flecke stellen bereits Kotablagerungen in geballter Form dar. Aus diesen werden sich die Nester bilden.

Sind die Nester gebildet, kommen die Myzelfäden dazu.

Diese bewirken, dass auch Feuchtigkeit aus der Ferne ins Zentrum des Nestes geliefert werden kann.

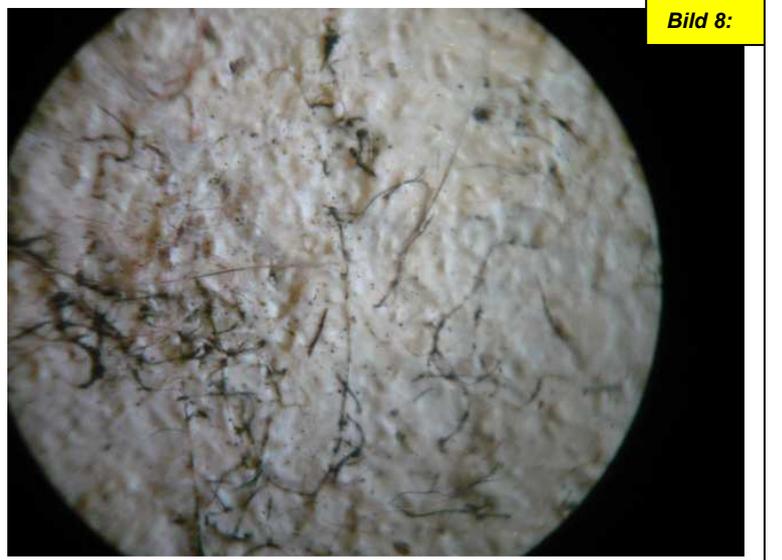
**Bild 8:**

Hier erkennen wir jetzt, dass die Myzelfäden bereits gebildet werden. Die Ausbreitung kann jetzt kaum mehr verhindert werden. Denn jetzt haben sich der Schimmel und die Pilze bereits zu eigenständigen Selbstversorger ausgebreitet.

Jetzt kann die Fortpflanzung auch kaum mehr unterbunden werden.

Wenn jetzt die Luftumwälzung des Raumes funktionsfähig wäre, würden die Sporen die für die Fortpflanzung gebildet werden, mit der Luft aus den Nestern gerissen. Wenn jetzt noch eine Stoßlüftung vorgenommen wird, werden die Sporen aus dem Zimmer ins freie befördert. Dann müssten Pilz und Schimmel am Folgetag erneut Sporen bilden. Würden diese am Folgetag wieder beseitigt und nach außen befördert werden, würde der Pilz und Schimmel sein wirken beenden. Und diese Grundlage stimmt an diesem Fall nicht. Es ist keine Luftumwälzung vorhanden.

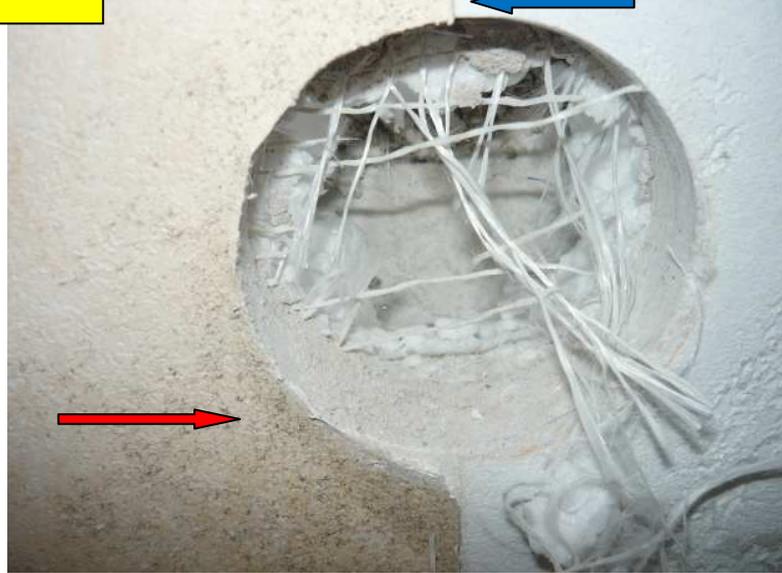
**Bild 9:**

Beim Öffnen der Dämmung erkennen wir, dass die Dämmung komplett ohne einen Befall vorgefunden wird. Auch wurde ersichtlich, dass im Untergrund, kein Befall zu verzeichnen ist. Somit haben wir es eindeutig lediglich mit einem Befall auf der Tapete und dem Putz zu tun.

Der Blaue Pfeil zeigt, die Trennlinie der Tapeten. Dabei sehen wir das grade um diese Trennung, die meisten Ansätze zu finden sind. In der Folge betrachten wir uns diesen Anschnitt einmal genauer.

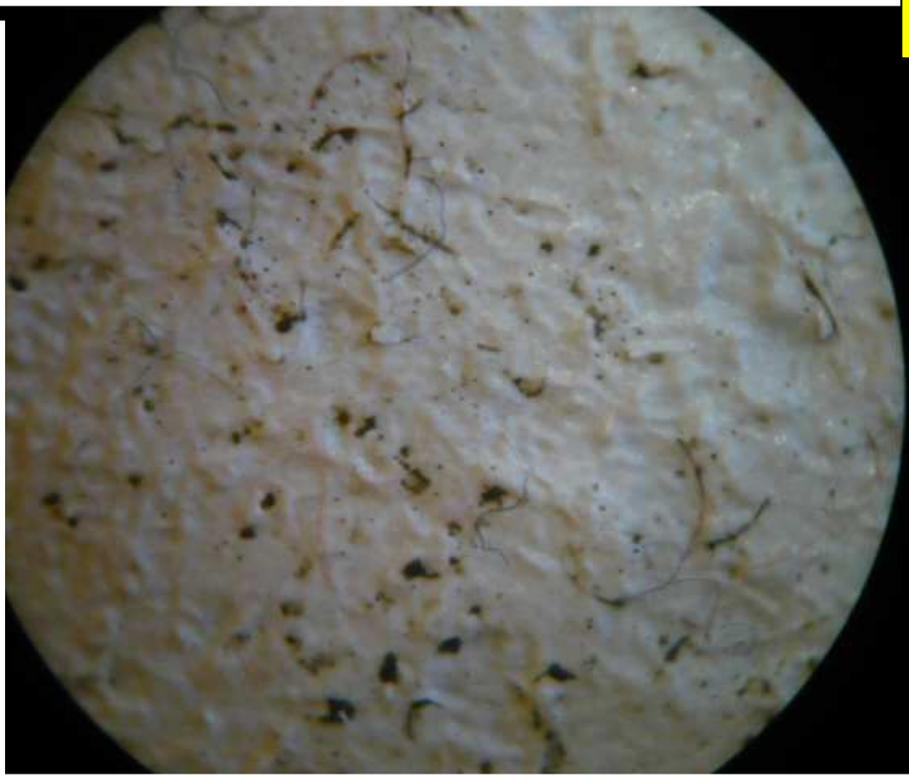
**Bild 10:**

Im Gegensatz zu den mikroskopischen Proben die wir von den Innenflächen der Tapete genommen haben, erkennen wir hier an einer Stoßprobe der Tapete, dass die Oberfläche in der 24 fachen Vergrößerung glitzert. Dies ist eine weite Komponente des organischen Stoffes den die Mikroorganismen lieben. Hier wurde beim Tapezieren Kleister aus der Fuge auf die Oberfläche ausgedrückt. Dieser Kleister wurde dann weggewischt. Die Farbe deckt das ganze wohl, nimmt dabei aber einen anderen Glanzgrad an. Kleister ist für Mikroorganismen wiederum ein ganz prägnanter Baustoff der für die Mikroorganismen als Fraß wie ein Festmenü ist.

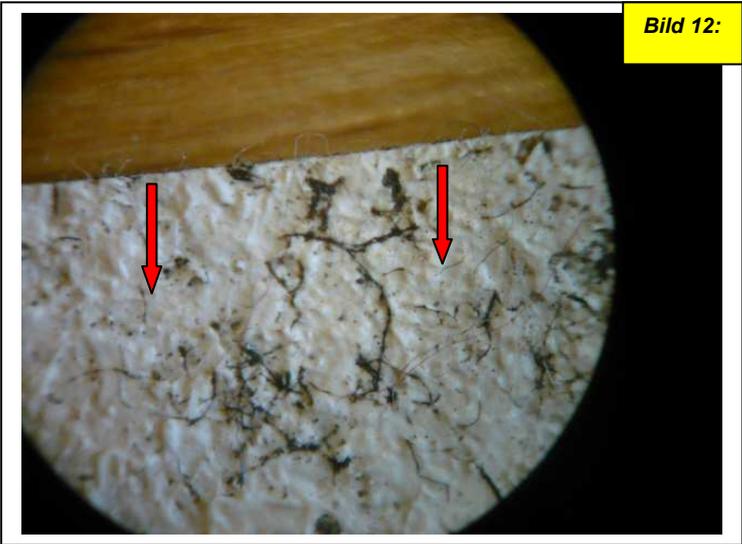
**Bild 12:**

Hier erkennen wir in der Vergrößerung, dass der Tapetenrand bereits bis in die Tiefe mit Pilz und Schimmel versetzt ist. Einmal ein deutliches Zeichen, dass wir es dabei eindeutig um keine Thermosdiffusion handelt. Aber auch keinen Grund dazu haben in Hysterie auszubrechen. Der Schaden ist bis dato noch sehr gut eingekreist und eingedämmt und kann mit einer entsprechenden Sanierung beseitigt werden.

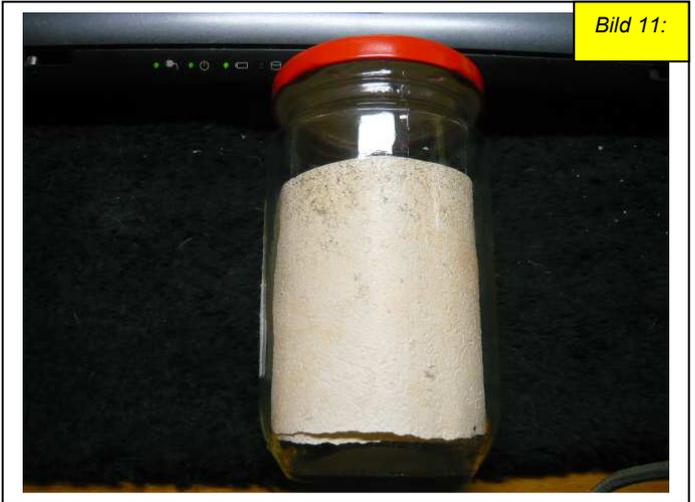
**Bild 11:**

Um teure Laboruntersuchungen zu vermeiden und um sicher zu gehen, dass das Wachstum des Pilz und Schimmelaufkommen nicht bösartig ist, werden Tapetenproben vom Sachverständigen in ein Glas eingeschlossen und mit kleinen Luftlöchern im Deckel versehen. Die Probe wird mit dem Klienten Namen angeschrieben und über ein Jahr beobachtet. Werden Eigenarten beobachtet, werden diese dem Klienten mitgeteilt. Werden keine Auffälligkeiten festgestellt, ist alles in Ordnung. Würde sich allerdings nach ca. 2 Wochen herausstellen, dass die Wucherung bösartig ausfunkt, müsste man an einen Luftaustausch der Raumluft nachdenken. Die Sporenfalle müsste dann eingesetzt werden. Über die Sanierung und die Sporenfalle mehr im Folgeblatt.
