Einleitung:

Im vorgegebenen Fall handelt es sich um einen Ladeneingang, bei dem am Anschluss des Wintergartens an das bereits bestehende Gebäude so angeschlossen wurde, dass erhebliches Wasser über die Anschlussfuge in den Eingangsbereich eintrat. In der Folge wollen wir jetzt diese Sanierung einmal durchleuchten und auch die Bauteile einmal öffnen.

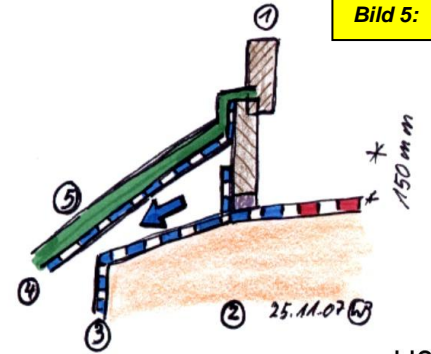
Auch unterhalb von Alu Fensterbänke sind wir verpflichtet eine 2. Entwässerungsebene einzubauen. Dies gibt nicht nur die DIN 18 195 vor, sondern auch der Leitfaden für den Fenstereinbau und die DIN 4108. Hier einmal eine Möglichkeit einer 2. Entwässerungsebene in Verbindung einer Anti-Dränmatte.

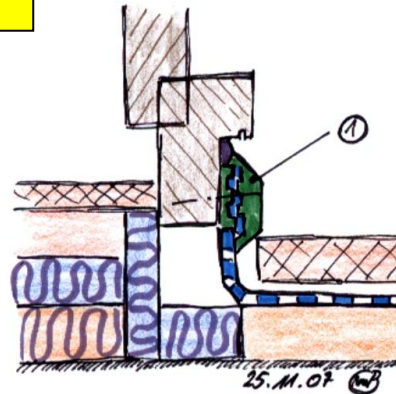
Bild 6:

Hauptsächlich finden wir diese Schäden auch an Schwellenübergängen. Wenn dann der Übergang auch noch behindertengerecht ausgestattet sein soll, sind auch dort Klemmflanschen (1) unverzichtbar. Unter Pos. 1 sehen wir jetzt die Klemmflansche, die die Bauwerksabdichtung mit der Außentüre abdichtet.

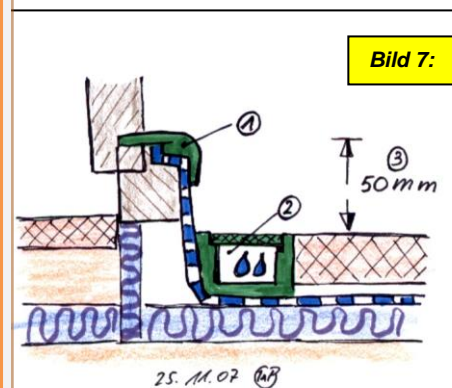
Dort müssen oftmals noch gesonderte Baumaßnahmen geschaffen werden. Hier sehen wir einen Anschluss mit einer Klemmflansche (1) und einer Entwässerungsrinne (2). Diese Kombination kann dann auch so ausgeführt werden, dass der Übergang 50 mm (3) unterschreitet.

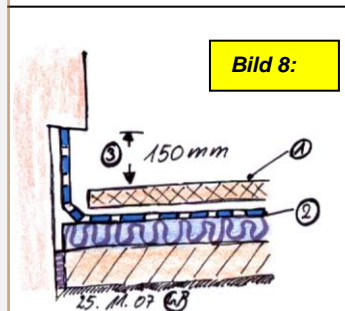
Ein Schwellenübergang, der lediglich mit einer Verklebung vorgenommen wurde. Siehe auch Bild 11. Die DIN 18 195 lässt diese Verklebungen nur dort zu, wo der Anschluss nur geringfügig belastet wird.

1. Balkenbelag; 2. Doppelte Bitumendichtbahn, verschweißt; 3. Minimalste Höhe von 150 mm zum fertigen Fußboden.

Es ist allerdings nicht anzuraten, solche Anschlüsse ohne Klemmflanschen auszuführen.
