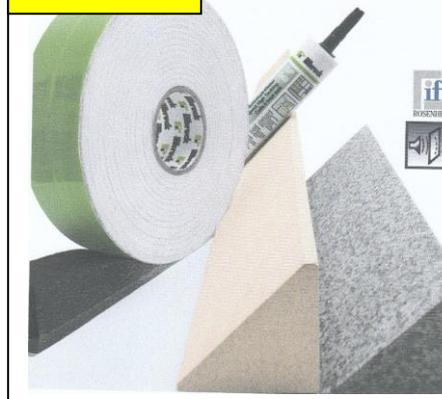
Bild Skizze 1:

Das Hauptproblem besteht darin, dass wir wie dies auf der Skizze 2 zu erkennen ist eine Pfostenriegelfassade beispielsweise in die Fassadendämmung einführen und dabei die Fensterdämmung immer außer Acht lassen. Wir führen die Fensterdämmung dabei immer nur soweit nach außen, wie das Wandende dies uns vorgibt. Danach erfolgt dann meist lediglich ein Bauabschluss zum Baukörper und der Putzer hat dann seine Dämmung an diese Fensterkonstruktion anzuschließen.
