Einleitung:

Der stetige Ärger. Seit dem 01. Juli 2009 wurde die DIN 18542 neu gestaltet und neu novelliert. Dabei wurden gerade die Beanspruchungsgrundlagen der Verträglichkeit gegenüber anderer Produkte wesentlich erhöht. Damit müssen die Hersteller mit Prüfberichten und Produktprüfungen sicherstellen, dass gerade Einbaubänder für den Fenstereinbau wie beispielsweise Quellbänder und Membranfolien so ausgerichtet sein, dass diese keinerlei chemische Reaktionen mit anderen Bauteilen produzieren.

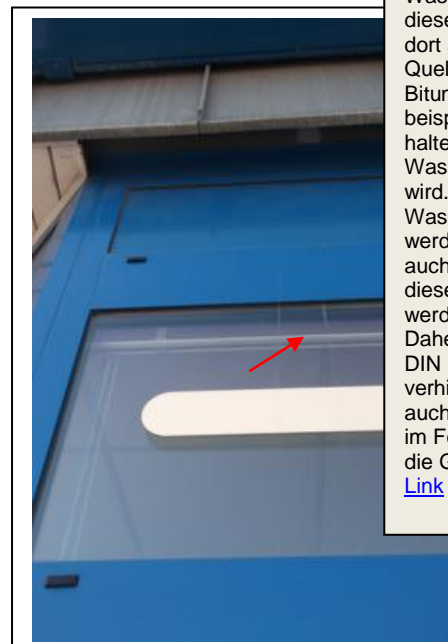
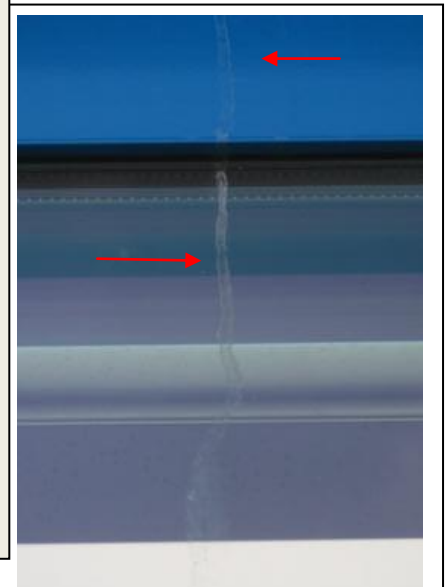
Nochmals zurück zum Schaden des Schaufensters:

Auch hier erkennen wir, dass das aggressive Wasser aus der Hinterlüftung heraus kommt. Aus dieser Ebene darf natürlich Wasser kommen. Sind dort allerdings in der Bauwerksabdichtung Quellbänder eingebaut, die aus Bitumenimprägnierung bestehen und beispielsweise bis 600 Pa. Schlagregendichtheit halten und diese Quellbänder mit stehendem Wasser konfrontiert werden, dieser Schaden erklärt wird. Denn dort, wo Quellbänder mit stehendem Wasser konfrontiert werden und stetig durchnässt werden, versagen Sie und werden mit dem Wasser auch Bitumenanteile auswaschen. Lläuft jetzt (rot) dieses Wasser über die Scheiben der Verglasung, werden diese unweigerlich beschädigt. Daher geht der Normgeber davon aus, dass mit der DIN 18 542 gerade solche Reaktionen gegenseitig verhindert werden sollen. Allerdings sehen wir auch, dass die Grundlagen der DIN 18 542 meist im Fenstereinbau meist erst dann eintreten wenn die Gewährleistung lange abgelaufen ist.
