Einleitung:

Problemstellung:

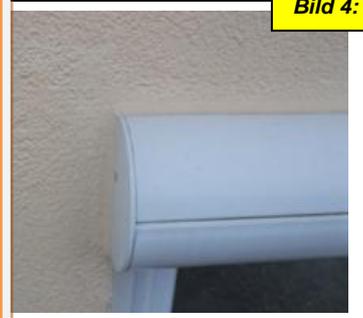
Bild 4:

Natürlich haben wir es hier im Schadensfall mit einem verschlossenen Vorbaurolladen zu tun, der entgegen aller Regeln der Technik widerspricht. Allerdings finden wir diese Leistungen seit der Erfindung von Anputzleisten zu hunderten auf unseren Baustellen. Komischerweise verlangt die Putzerrichtlinie hier einen Rücktrocknungsfreiraum der mit einem Quellband gegen Schlagregen gesichert werden muss.
