**Einleitung:**

**Analyse:**

Wilfried Berger, Sachverständiger  
[www.BauFachForum.de](http://www.BauFachForum.de)

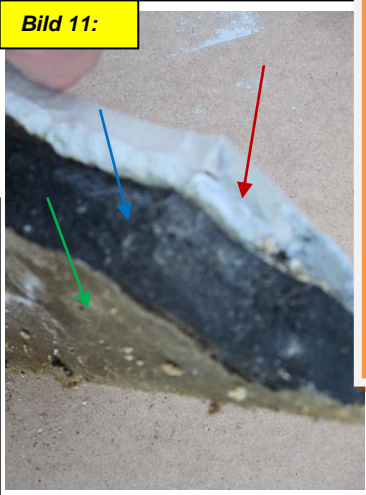
**Bild 11:**

**Der Schichtaufbau:** Hier sehen wir jetzt den Schichtaufbau nochmals deutlich. Auffällig ist, dass der Heißasphalt nur 25 mm gemessen hat. Das ist für heutige Verhältnisse sehr gering. Rot sehen wir die Fliese mit dem Fliesenkleber. Blau sehen wir den 25 mm Heißasphalt. Grün sehen wir das völlig durchnässte Trennpapier. Daher sind auch die Weichfaserplatten restlos durchfeuchtet gewesen.
