Einleitung:

Problemstellung:

Die Sanierungsfirma:

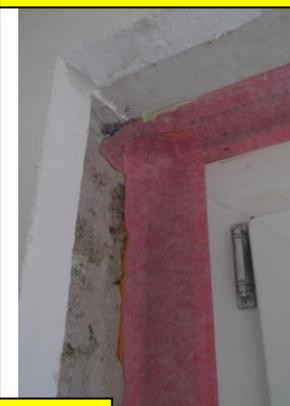
Bild 9:

Nachdem wir dann diese Arbeiten abgeschlossen haben, haben wir für die Anschlussfuge somit alles geleistet, was dazu nötig ist in der Zukunft diese Fuge trocken zu halten. Problematisch sind jetzt noch die Schließung der inneren Laibungen und die Verarbeitung der Putzflächen, die von Pilz und Schimmel behaftet waren. Dazu in der Folge noch entsprechende Hinweise und Tipps.

Danach kann die Fuge in der Laibung wieder geschlossen werden. (1) Das Winflex für innen, (2) der PU-Schaum für die Innendämmung zur Anschlussfuge, (3) der Kork für den Dämm- und Feuchteausgleich, (4) die Kalziumsilikat-Platte für die Schließung und den Feuchteausgleich.
