Test-Tagebuch

Datum: 28.05.2014

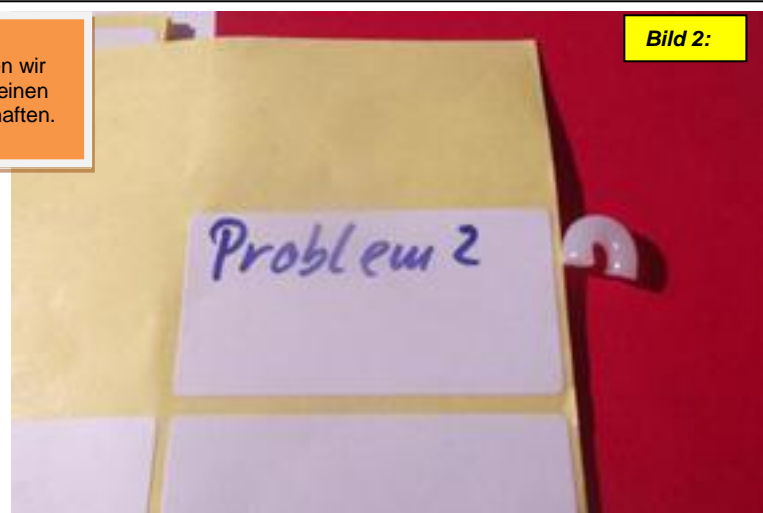
Bild 2:

Bereits aus dem Querschnitt erkennen wir, dass der P2 ein ganz anderes Material ist, wie der P1. Der P2 ist wesentlich transparenter wie der P1. Daher wird es noch spannend bleiben, wie diese beiden Probanden sich beim Feldversuch unterscheiden.

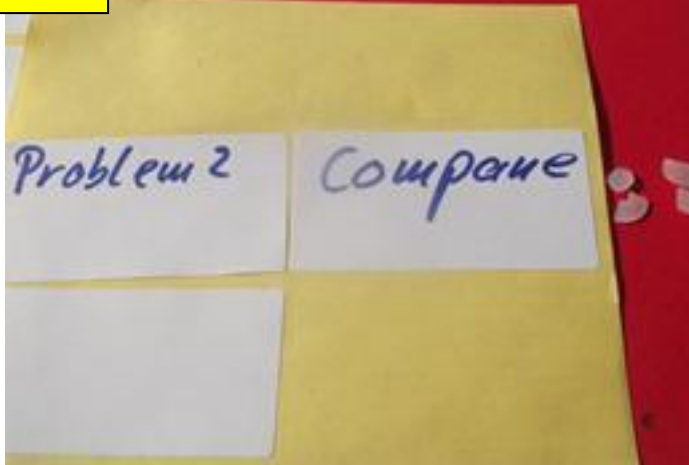
Bild 5:

Auffällig ist aus Bild 1 zu erkennen, dass der Compane auf dem Probenblatt, den trübsten Eindruck vermittelt und buchstäblich wie ein verdrecktes Produkt aussieht. Das ist allerdings unter dem Mikroskop so nicht richtig. Daher muss immer die Kontrolle dessen geführt werden, inwieweit die Hautbildung und diese erste Aushärtung erfolgt ist. Erfolgt diese nicht nahtlos, sondern ausgeblüht, wird der Sonneneinfluss hier natürlich in der obersten Schicht des Produktes so verspiegelt, dass das Produkt trübe wirkt.

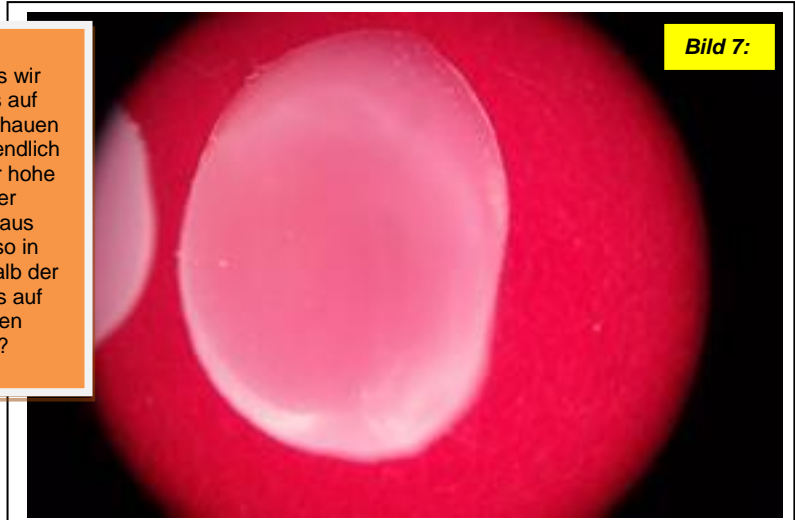
Bild 7:

Wir sehen bereits im Querschnitt, dass der CO wesentlich transparenter ist, wie der P2.

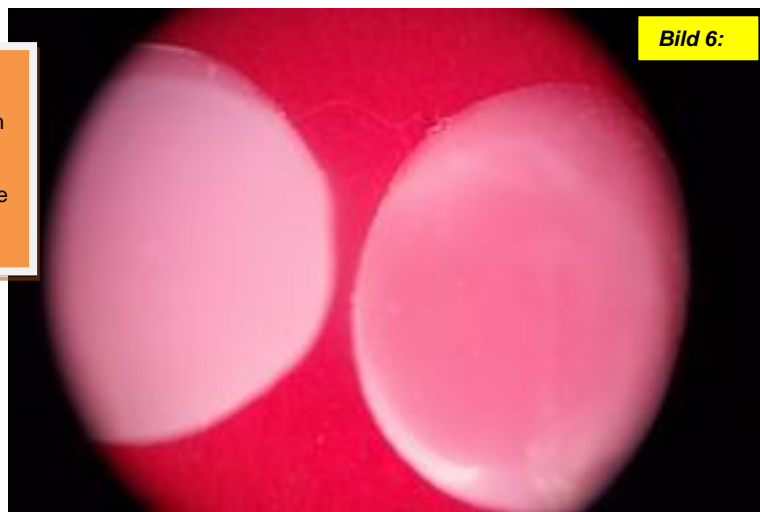
Bild 6:

Wir erkennen, dass wir beim Compane bis auf den Untergrund schauen können. Also letztendlich beim CO eine sehr hohe Transparenz aus der Kertrocknung heraus erkennen lässt. Also in Frage steht, weshalb der CO dann allerdings auf einem Probenhaufen verdreckt aussieht?

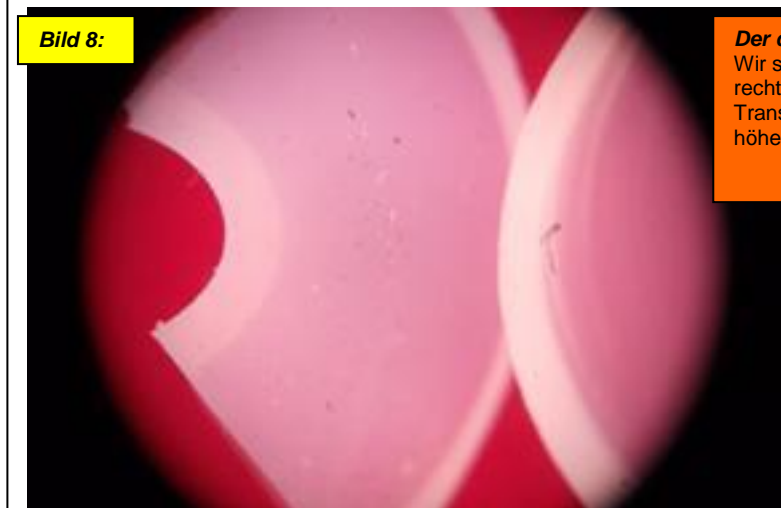
Bild 8:

Wir sehen beim CO rechts, dass die Transparenz wesentlich höher ist, wie beim P2.

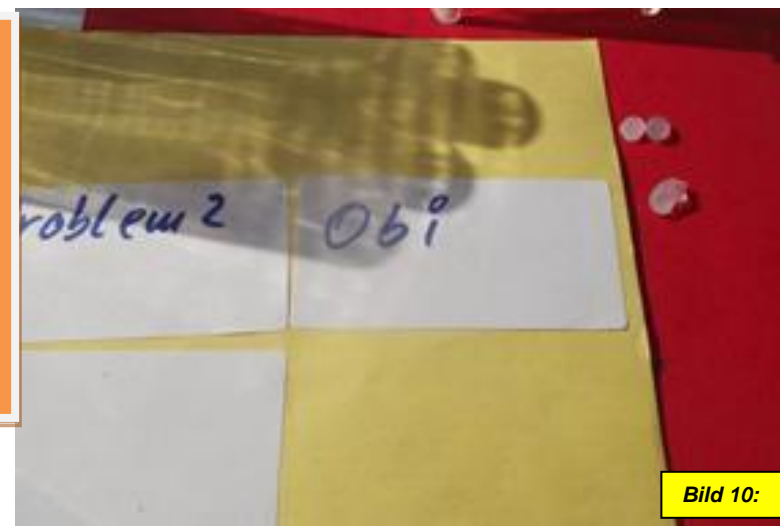
Bild 10:

Der Vergleich zwischen dem P2 und OS fällt ausgewogen aus. Allerdings ist beim OS beim Verarbeiten auffällig gewesen, dass immer wieder Lufteingüsse vorhanden waren. Die machen dann beim Ausspritzen immer einen Knall. Diese Problematik erkennen wir auch hier unter dem Mikroskop.

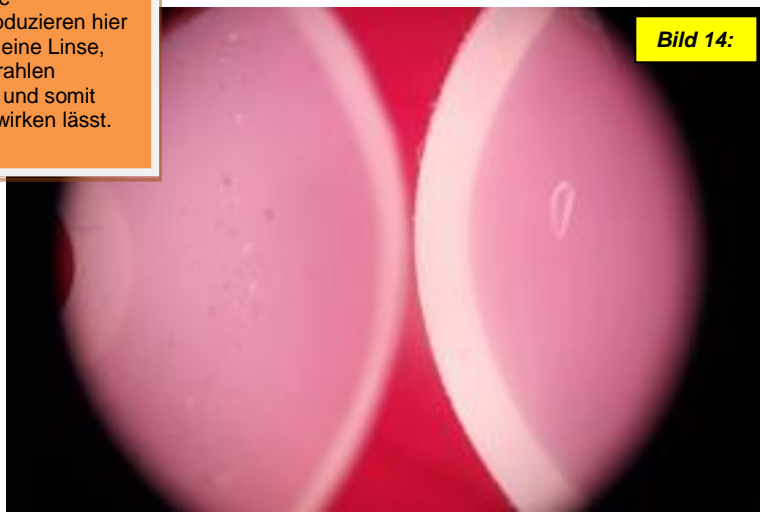
Bild 14:

Allerdings das Problem der Drusen Bildung. Die Luftschlüsse produzieren hier ein Spektrum bzw. eine Linse, dass die Sonnenstrahlen verspiegeln lassen und somit das Produkt trübe wirken lässt.

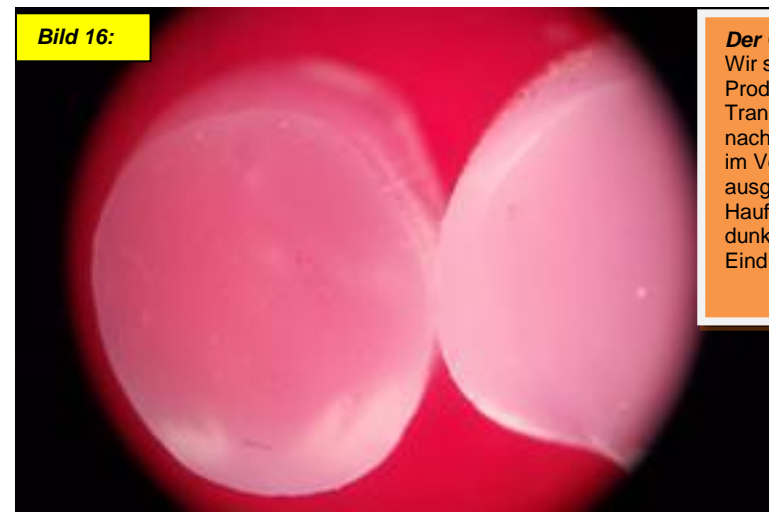
Bild 16:

Wir sehen, dass die Produkte sich in der Transparenz in Nichts nachstehen. Allerdings im Vergleich auf dem ausgespritzten Probenhaufen, der CO den dunkelsten und trübsten Eindruck vermittelt.

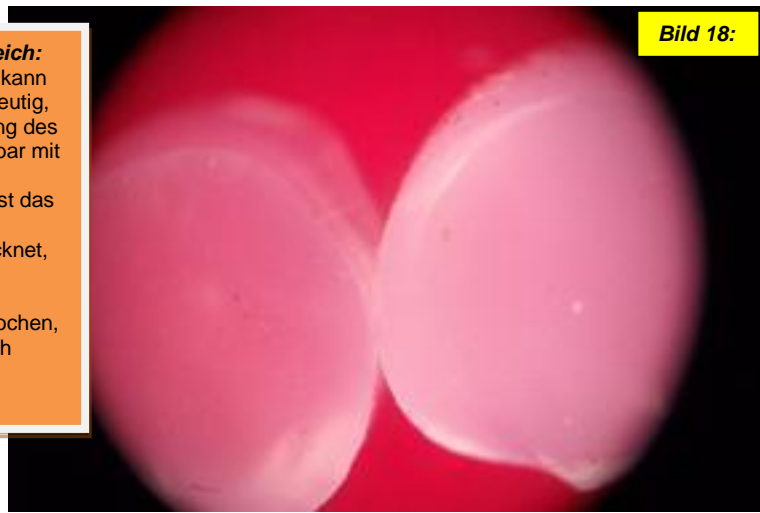
Bild 18:

Der Direkte Vergleich:
Ausgesagt werden kann im Augenblick eindeutig, dass die Hautbildung des Produktes unmittelbar mit der Transparenz in Verbindung steht. Ist das Produkt im Kern monolithisch getrocknet, allerdings in der Hautbildungs-Zone zerrissen und gebrochen, ist das Produkt auch trübe zu erkennen.

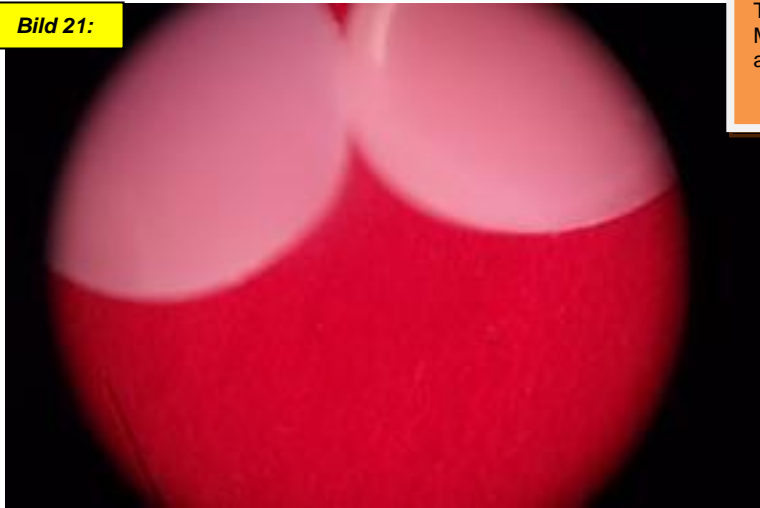
Bild 21:

Wir sehen, dass die Transparenz unter dem Mikroskop relativ gleich aussieht.

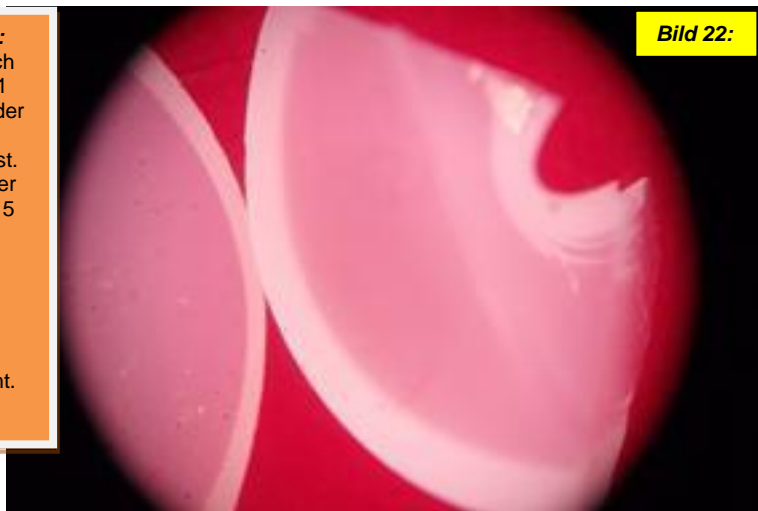
Bild 22:

Im direkten Vergleich zwischen P2 und P1 erkennen wir dass der P2 eine zerrissene Hautbildung aufweist. Auffällig ist, dass hier die Hautbildung mit 5 Min. angegeben ist. Also das Produkt in der Rezeptur, so eingestellt ist dass eine schnelle Trocknung der Hautbildung entsteht.

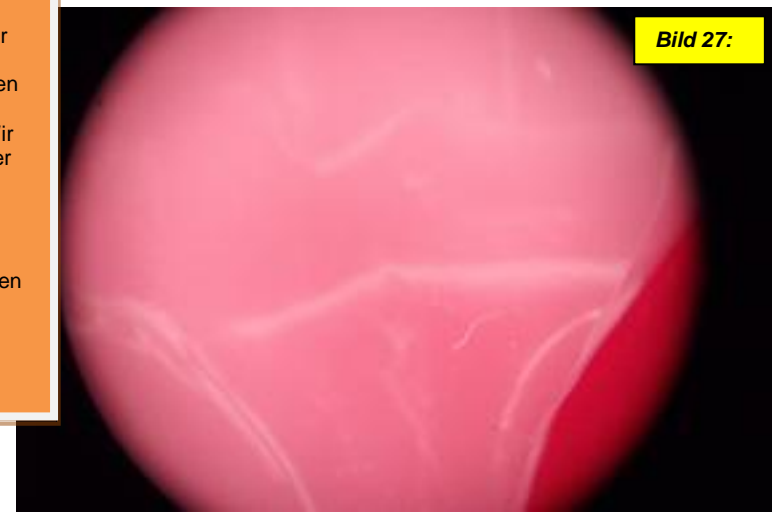
Bild 27:

Unterschiedliche Trocknungsphasen:
 Auch hier erkennen wir jetzt in einem fest ausgespritzten Klumpen keine monolithische Trocknung im Kern. Wir sehen, dass hier immer Festpartikel und gleichfalls Drusen zu finden sind. Die dann natürlich die Sonnenstrahlen brechen und somit eine Trübe Transparenz erkannt werden kann.
