# Gutachten:

- 1.5 Antragsgegner:** Firma XXXXX **In Folge Fensterbauer (FB)**
- 1.6 Anlass:** Im Gesamtstreit des Fenstereinbaus bei Familie Künkel (BH) geht es auch um das Fenster – Giebel Süd-Östlich ausgerichtet. An diesem Einbau gibt es noch erhebliche Einwände, die in diesem Gutachten aufgezeigt werden und zur Nachbesserung Vorschläge unterbreitet werden. Grundlegend ist, dass dieser Einbau, nicht den Grundlagen der DIN 18355 in der Verlängerung mit dem Leitfaden für den Fenstereinbau konform geht.

## 4.2 Dokumentation: Seite 1:

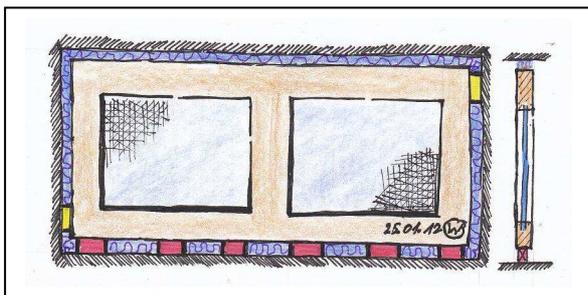
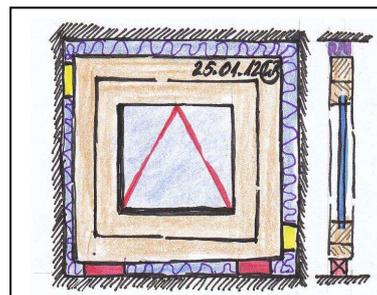
**Bild 14:** Titel: Ausklotzung und Lastabtragung

**Text:**  
 Hier die Vorgaben des Normgebers, wie Fenster ausgeklotzt werden müssen. Rot die festen Lastabtragenden Klötze und gelb die festen diagonalausklotzenden Klötze. Dem SV ist keine Zulassung einer ><Wunderschraube< bekannt, die ohne diese Ausklotzungen geprüft wurde. Sollte es eine solche Schraube geben, hat der Verarbeiter die Funktion über Prüfberichte ein anerkanntes Prüfinstitut zu führen. Dabei sollte der Verarbeiter allerdings erst diesen Prüfbericht nachlesen und sicherstellen, dass bei der Prüfung des Elementes tatsächlich diese Ausklotzungen im Probekörper nicht vorhanden sind.

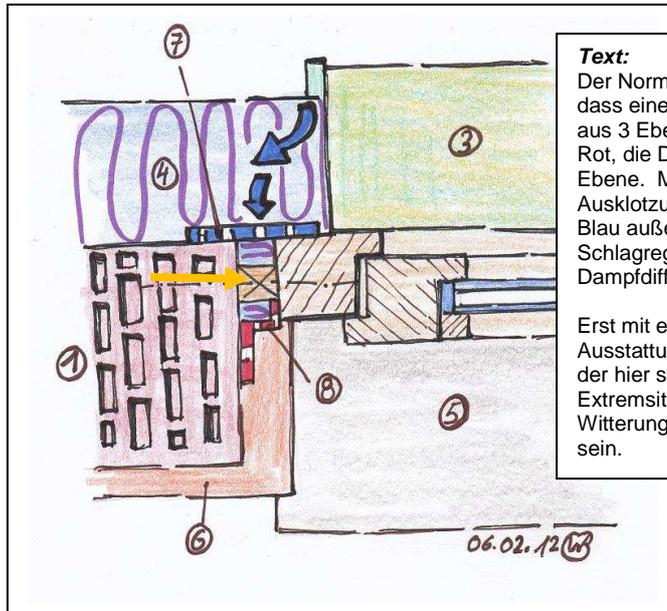
Bild 15:

**Text:**  
 Der Normgeber gibt definitiv vor, dass eine Fenstereimbau-Fuge aus 3 Ebenen besteht. Ebene 1 Rot, die Dampfdiffusionsdichte Ebene. Mittig gelb die Ausklotzung und Dämmebene. Blau außen dann die Schlagregendichte und Dampfdiffusionsoffene Ebene.  
 Erst mit einer solchen Ausstattung kann ein Fenster in der hier strittigen Extremsituation aus der Witterung heraus funktionstüchtig sein.

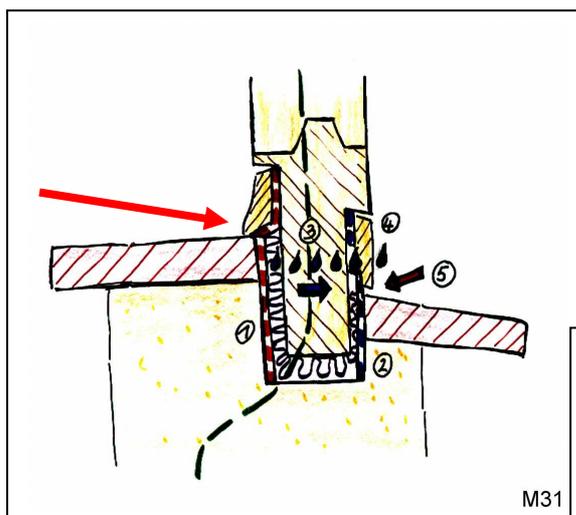
Bild 17:

**Text:**  
 Hier einmal als Beispiel irgendeine Lösung aus vielen, die im Altbau angewendet werden können. Der rote Pfeil zeigt auf, wie am strittigen Objekt der Anschluss hätte vorgenommen werden können.
