Baulexikon

Begriff:
**Repa-Band Fenstereinbauband
(CF Repaband Alu)**

www.BauFachForum.de

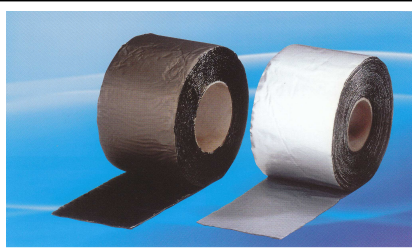
Das CF Repaband Alu ist eine Elastomerbitumen-beschichtete Aluminiumfolie. Die CF Reparaturbänder sind selbstklebend und kalt zu verarbeitende Abdichtungsbänder. Die Alufolie ist oberflächenvergütet, UV-beständig und hat daher eine gute mechanische Standfestigkeit. Die Beschichtungsmasse besteht aus Elastomerbitumen und hochwertigen Kleberharzen, die durch eine silikonbeschichtete Folie geschützt wird.

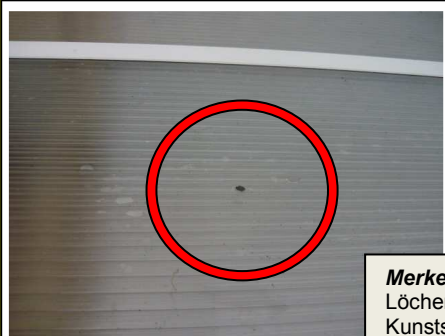
**Repa-Band Fenstereinbauband
(CF Repaband Alu)**

Löcher wie hier zu sehen in einer 2-Steeg-Kunststoffverglasung nach einem Hagel, können ohne weiteres kurzfristig mit Repa-Bändern repariert werden.

Eine Lösung, bei der oftmals mit der Reparatur auf eine Gesamtanierung in wenigen Jahren eine Lösung gefunden werden kann.
