### Thema:

### Abteilung IV: Stellungnahme des Sachverständigen:

#### 4.1.2 Vergleich zwischen Ist- und Sollzustand des 167 er von ClearoPAG:

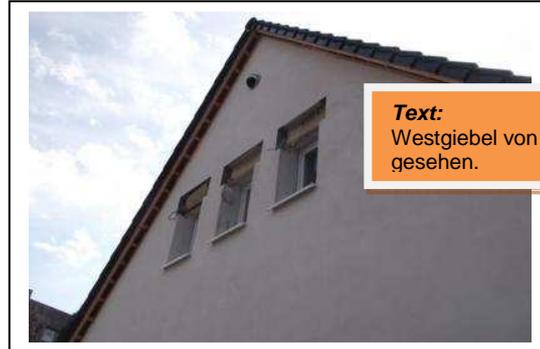
**Text:**  
Westgabel von Süd West gesehen.

Die Bilder zeigen, dass hier aus den Grundgedanken des Bauherrn, bereits erhebliche Aufwände betrieben wurden, um bei dieser Altbausanierung die Wärmedämmung fachgerecht anzuschließen. An allen Fenstern wurden vorab, von außen Falze ausgeschnitten, dass die Fassadendämmung normgerecht angeschlossen werden kann. Also mit einem Materialwechsel in der Laibung von Polystyrol auf Polyurethan der Wärmeleitwert zum Fenster gehalten werden kann. Nachfolgend muss erkannt werden, dass der 167 er dieser Forderung im aktuellen Zustand dieses strittigen Gebäudes nicht nachkommen kann.
