Schäden an Putzen, die entstehen, wenn die 2. Entwässerungsebene des Fensteranschlusses in der Brüstung hinter den noch nicht vorhandenen Putz geführt wird.

Putzschäden - Fensterbrüstung

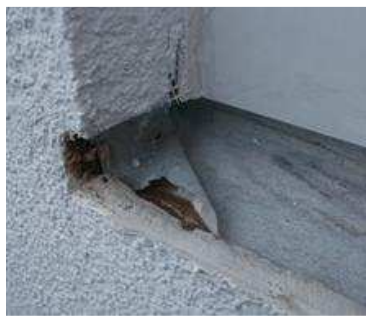
Bild Links zeigt jetzt auf, wie der Schaden entstehen ist. Die Brüstungsmembrane wird hinter dem Putz aufgebracht. Dadurch wurde jetzt das gesamte anfallende Wasser hinter dem Putz eingeführt und der Putz versagte.

Grundlegend aus der DIN 18 155 für Tischler und Fensterbauarbeiten sowie in der Verlängerung mit dem Leitfaden für den Fenstereinbau ist es, dass der Fenstereinbauer im Brüstungsbereich des Fensters immer eine wannenförmige Abdichtung im Außenbereich gegen stehendes Wasser ausbilden muss.

Diese wannenförmige Ausbildung, muss dann über die Putzfläche geführt werden.

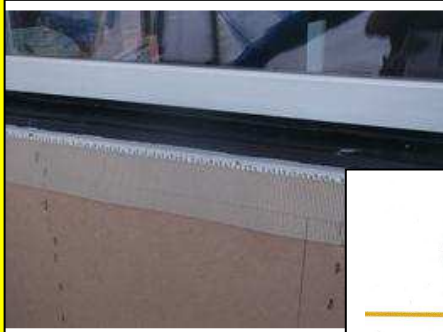
Das Bild rechts zeigt auf, wie die Brüstungsabdichtung sauber auf eine vorher aufgetragene Putzschicht aufgebracht wurde. Der Putz wird dann anschließend sicher von unten bis an die Putzschicht herangeführt.

Das Gesamtproblem dabei stellt letztendlich immer die Tatsache dar, dass wenn der Fenstereinbauer, diese wannenförmige Abdichtung einbringt und auch den Fensterbank, meist aus Alu einbringt, der Putz ja noch nicht aufgebracht wurde.

Jetzt diese Außenbänder vom Hersteller, wohl überputzt werden können. Allerdings dabei dann ja das anfallende Wasser, hinter den Putz geführt werden würde.

Was dann bedeuten würde, dass der Putz mit der 2. Entwässerungsebene des Fensterbankes hinternässt wird und dabei dann der Fenstereinbauer an der Arbeit des Putzers einen Schaden produzieren würde.
